การตรวจสอบความปลอดภัยภายหลังการดำเนินการ โครงการปรับปรุงความปลอดภัยทางแยกต่างระดับบางควาย บนทางหลวงพิเศษระหว่างเมืองหมายเลข 7 Road Safety Audit after Completion of Road Safety Improvement Project of Bang Khwai Interchange on Motorway No. 7

¹ สำนักวิจัยและพัฒนางานทาง กรมทางหลวง

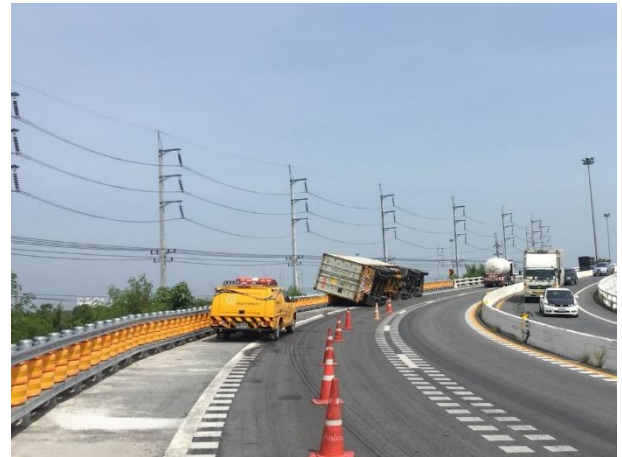
ในโครงการนี้เพียง 0.5 เมตรหรือน้อยกว่า (รูปที่ 1) จึงทำให้เกิดการเฉี่ยวชนกับกำแพงคอนกรีตที่โค้งด้านใน และอาจจะส่งผลให้เสียการควบคุมจนไปปะทะและพลิกคว่ำที่โค้งด้านนอก ทั้งนี้ได้มีการออกแบบเพิ่มความกว้างของช่องจราจร (Widening) ในช่วงทางโค้งไว้แล้ว ขทพ.จึงได้จัดทำโครงการฯ ขึ้นเพื่อปรับปรุงความปลอดภัยและแก้ไขปัญหาดังกล่าวของ Ramp 0305 ด้านซ้ายทาง โดยมีแผนผังการดำเนินการโครงการฯ ดังแสดงในรูปที่ 2

รูปที่ 1 อุบัติเหตุรถพลิกคว่ำบริเวณ Ramp 0305 ต.ตร. บางคาว

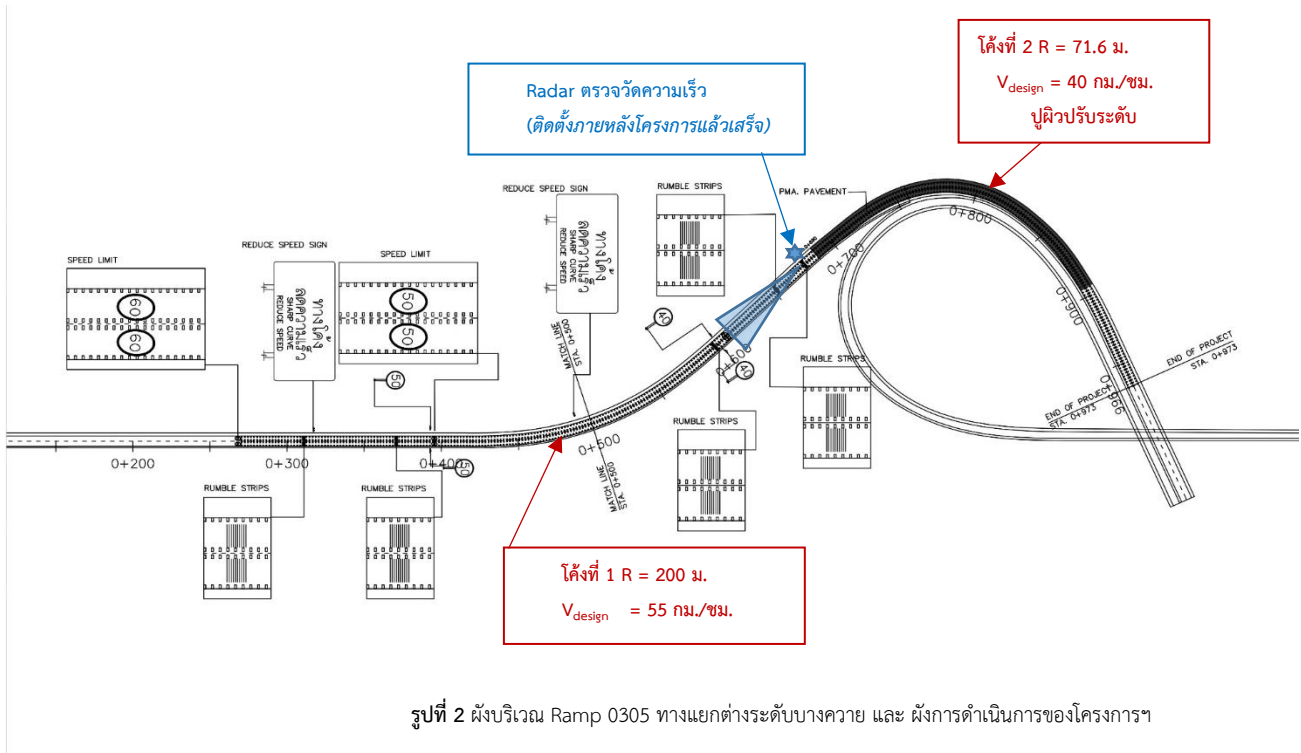
รูปที่ 2 ผังบริเวณ Ramp 0305 ทางแยกต่างระดับบางควาย และ ผังการดำเนินการของโครงการฯ

- 1) ปรับความลาดเอียงของผิวทางหรือการยกโค้ง (Superelevation) ในช่วงทางโค้งที่ 2 ให้เป็นไปตามแบบเดิม ที่ได้กำหนดค่าการยกโค้ง ที่จุดสูงสุดเท่ากับ 9.2 % เพื่อให้รองรับการเข้าโค้งด้วยความเร็วออกแบบ 40 กม./ชม. โดยดำเนินการเป็นระยะทาง 200 เมตร จาก กม. 0+690 ถึง กม. 0+890 ของโครงการฯ

- 2) ปรับแนวและความกว้างของช่องจราจรในช่วงทางโค้งที่ 2 ให้ปลอดภัยสำหรับการเข้าโค้งของรถขนาดใหญ่ โดยจากข้อสันนิษฐานเรื่องปัญหาเรื่องวงเลี้ยวและความกว้างของช่องจราจรและไหล่ทางที่อาจก่อให้เกิดอุบัติเหตุ ผู้ออกแบบจึงได้ใช้โปรแกรม Autocad วิเคราะห์วงเลี้ยวของรถในช่วงทางโค้งตามแนวช่องจราจรใหม่ดังกล่าว โดยใช้รถ WB-19 เป็นตัวแทนรถบรรทุกขนาดใหญ่ รั้วคู่เข้าโค้งพร้อมกันสองคัน โดยรถ WB-19 ไม่เฉี่ยวชนกันเองและไม่เฉี่ยวชนกับราวสะพานทั้งสองข้าง จากนั้นจึงออกแบบความกว้างของไหล่ทางโดยความกว้างของไหล่ทางด้านขวาจะค่อยๆ เพิ่มมากขึ้นจนได้ค่าสูงสุดเท่ากับ 1.50 เมตร (รูปที่ 3) ที่ช่วงกลางโค้ง (ประมาณ 120 เมตรจากจุดเริ่มต้นโค้ง) และมีความกว้างของช่องจราจรที่บริเวณจุดกึ่งกลางโค้งแต่ละช่องเท่ากับ 3.50 เมตร และพื้นที่ส่วนที่เหลือของผิวทางก็จะเป็นไหล่ทางด้านซ้ายซึ่งจะมีความกว้างไม่น้อยกว่า 1.50 เมตร (ไม่รวมพื้นที่ Rolling Guard Rail ซึ่งหนา 36 ซม. ที่บริเวณขอบไหล่ทางด้านซ้าย)

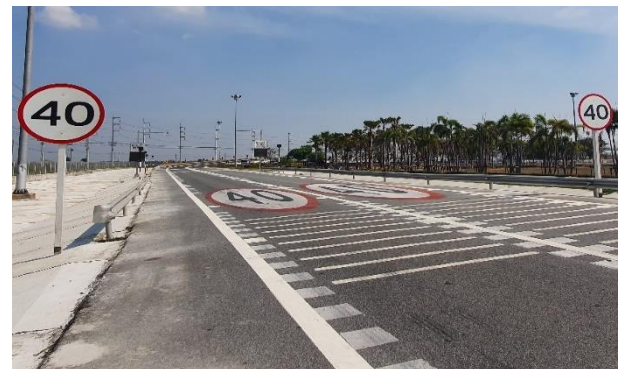
ก) การติดตั้งป้ายจำกัดความเร็ว การตีเส้น Rumble Strip และ Optical Speed Bar ในช่วงก่อนเข้าทางโค้ง

3) ติดตั้งป้ายเตือน ป้ายจำกัดความเร็ว สัญลักษณ์บนผิวจราจร และตีเส้นจราจรแบบพิเศษ ได้แก่ เส้นแถบชะลอความเร็ว (Rumble Strip) ก่อนถึงทางโค้ง และเส้นแถบลดความกว้างของช่องจราจร (Optical Speed Bar, OSB) ตั้งแต่ช่วงกม. 0+270 ถึง กม. 0+900 ของโครงการ เพื่อชะลอความเร็วของรถ โดยมีเป้าประสงค์เพื่อให้รถเข้าสู่ทางโค้งไม่เกินค่าความเร็วปลอดภัยที่ได้ออกแบบไว้ ดังแสดงไว้ในแผนผังในรูปที่ 2 และในรูปภาพหลังจากก่อสร้างแล้วเสร็จ (รูปที่ 4)

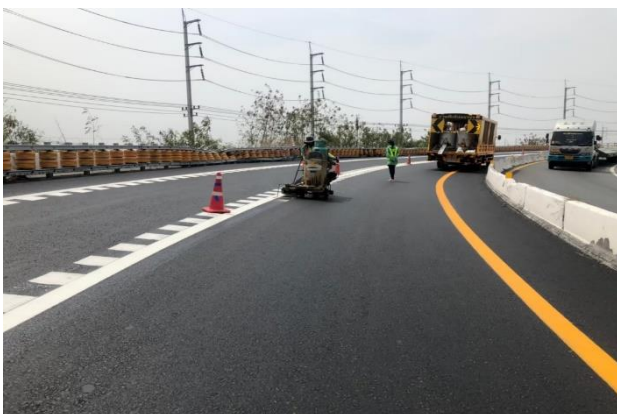
รูปที่ 3 การตีเส้นจราจรใหม่โดยเพิ่มความกว้างของไหล่ทางด้านขวา (โค้งใน) เพื่อแก้ปัญหาทรุดหนักกำแพงคอนกรีต

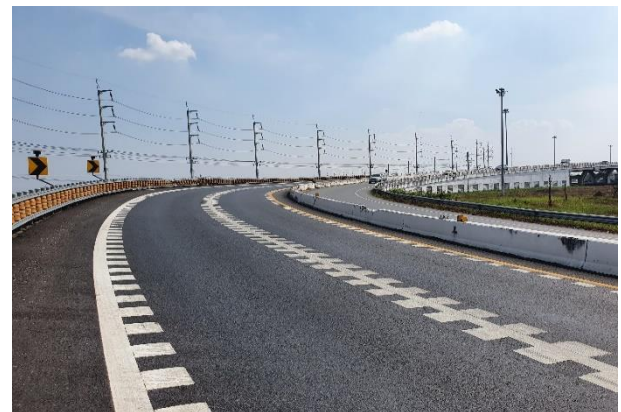
ข) การตีเส้น Optical Speed Bar และจัดช่องจราจรใหม่ในช่วงทางโค้ง
