การเสริมเสถียรภาพและป้องกันการกัดเซาะของลาดถนนด้านหลังผาโดยใช้กระสอบแบบมีปีก เสาเข็มเหล็ก สกรู และตะปูดิน ที่บ้านปากเหมือง ถนน กจ.3091 อ.ทองผาภูมิ จ.กาญจนบุรี

Slope Stabilization and Erosion Control on Back Slope by Flapped Soi Bags, Steel Screw Pile and Soil Nail in Kanchanaburi

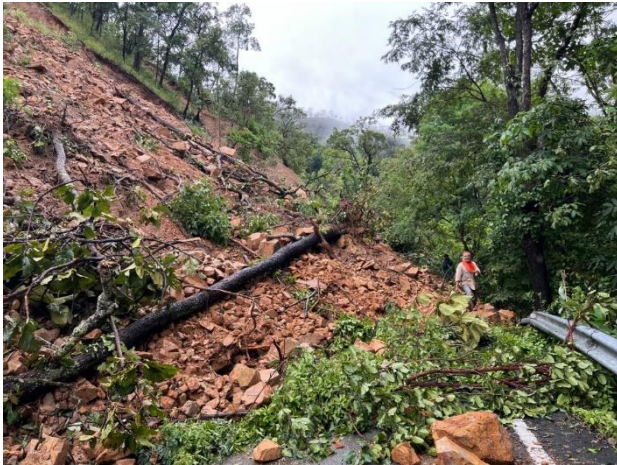
รูปที่ 1 สภาพความเสียหายบริเวณแนวเชิงลาดถนนเดิม

จากการวิเคราะห์สาเหตุของปัญหาเบื้องต้น เพื่อหาแนวทางการแก้ไขที่เหมาะสม พบว่าสภาพปัญหาเกิดจากการกัดเซาะของน้ำบริเวณเชิงลาดทำให้ดินอุ้มน้ำและกำลังดินลดลงมีความชันที่สูงจึงเกิดความไม่เสถียรภาพของเชิงลาดได้ จนกระทั่งเกิดการเคลื่อนตัวของเชิงลาด จึงทำการเก็บข้อมูลทางด้านกายภาพและเก็บข้อมูลดินในพื้นที่เชิงลาดโดยเก็บตัวอย่างไม่คงสภาพและใช้วิธีทดสอบดินหยั่งแบบเบา (Kunzelstab Penetration Test) เก็บข้อมูลตลอดความลึกของการหยั่งสำรวจ

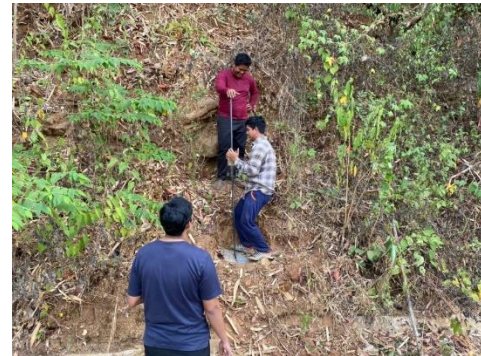
รูปที่ 2 เก็บข้อมูลดินในพื้นที่เชิงลาดโดยใช้วิธีทดสอบดินหยั่งแบบเบา (Kunzelstab Penetration Test)

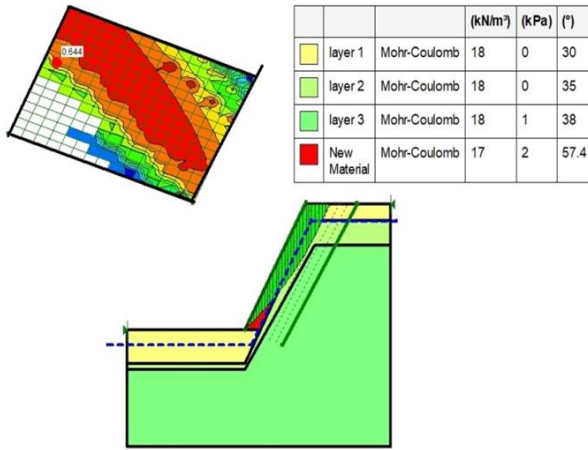
รูปที่ 4 ผลการวิเคราะห์รูปแบบปรับปรุงด้วยกระสอบแบบมีปีกหับผิวหน้า ปากเหมือง กม. 6+050

จากรูปที่ 4 การวิเคราะห์เสถียรภาพเขตโดยปรับปรุงด้วยกระสอบแบบมีปีกป้องกันการกัดเซาะด้านผิวหน้าเพียงอย่างเดียว พบว่า FS = 0.644 < 1.300 ซึ่งไม่มีความปลอดภัยต่อเสถียรภาพโดยรวม

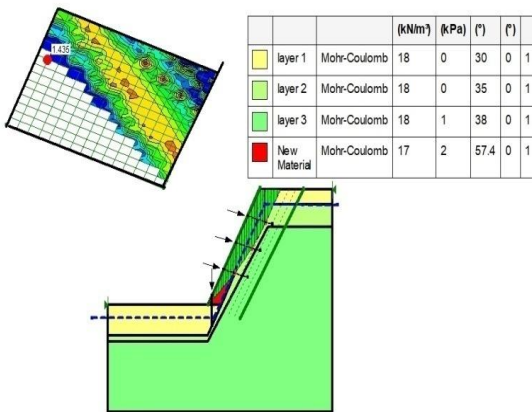
รูปที่ 5 ผลการวิเคราะห์รูปแบบปรับปรุงด้วยกระสอบแบบมีปีก ร่วมกับ Soil Nail 3 ตัว และ Screw Pile 1 ตัว ปากเหมือง กม. 6+050

จากรูปที่ 5 การวิเคราะห์เสถียรภาพเขตลาดโดยปรับปรุงด้วยกระสอบแบบมีปีก ร่วมกับ Soil Nail 3 ตัว และ Screw Pile 1 ตัว พบว่า FS = 1.436 > 1.300 ซึ่งมีความปลอดภัยต่อเสถียรภาพโดยรวม

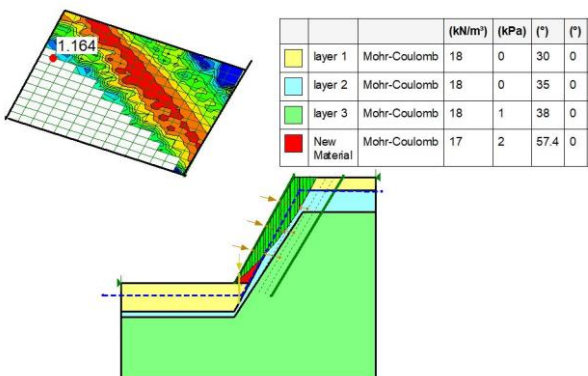
รูปที่ 6 จากผลการวิเคราะห์รูปแบบปรับปรุงด้วยกระสอบแบบมีปีก ร่วมกับ Soil Nail 3 ตัว และ Screw Pile 1 ตัว ปากเหมือง กม. 6+050 ในสถานะแผ่นดินไหว

จากการวิเคราะห์แบบเสถียรภาพโดยรวม ดังรูปที่ 6 พบว่า FS = 1.164 > 1.300 ซึ่งมีความปลอดภัยต่อเสถียรภาพโดยรวม

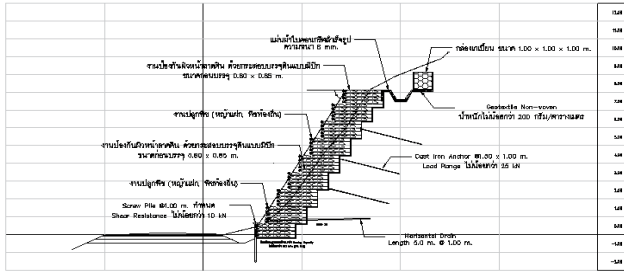
รูปที่ 7 แบบรูปตัดการก่อสร้างรูปแบบปรับปรุงด้วยกระสอบแบบมีปีก ร่วมกับ soil nail 3 ตัว และ Screw Pile 1 ตัว บ้านปากเหมือง ถนน กว.3091 กม. 6+050

จากการวิเคราะห์ทั้งหมด 6 เจ็อนไขพบว่า เสถียรภาพของลาดดินในบริเวณนี้จำเป็นต้องได้รับการปรับปรุงด้วยกระสอบแบบมีปีก, Soil Nail 3 ตัว และ Screw Pile 1 ตัว เพื่อให้ลาดดินมีเสถียรภาพเพียงพอในสถานการณ์ปกติ (F.S. > 1.30) และในสภาวะที่เกิดแผ่นดินไหวโดยเลือกใช้ค่า Seismic Coefficient ในโซน 2B (0.15) แบบค่อนข้างอนุรักษ์ ตามเอกสารแนบในภาคผนวก (F.S. > 1.10) โดยจากการวิเคราะห์พบว่า อัตราส่วนความปลอดภัยของระบบในสภาวะปกติและสภาวะเกิดแผ่นดินไหว เท่ากับ 1.164 ตามลำดับ ดังตารางที่ 4

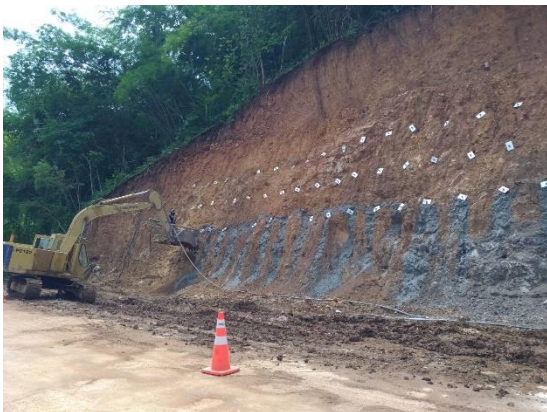
รูปที่ 8 แสดงขั้นตอนเจาะหลุมงาน Soil Nail

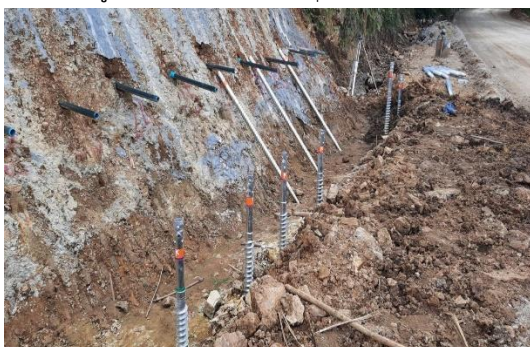
รูปที่ 9 แสดงการติดตั้ง Horizontal Drain และ Screw Pile

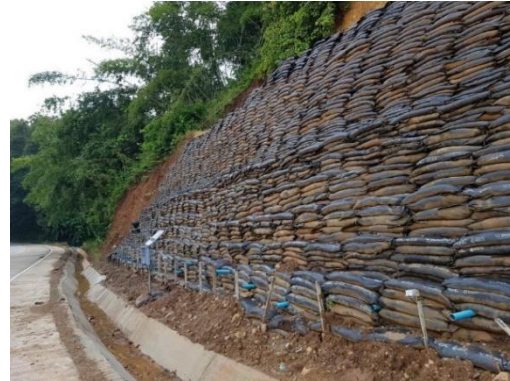
รูปที่ 10 ติดตั้งกระสอบแบบมีปีกเพื่อป้องกันการกัดเซาะผิวหน้า

เมื่อติดตั้งเสาเข็มเหล็กแล้วเสร็จ จึงเริ่มงานเรียงกระสอบแบบมีปีก จากปัญหาหน้างาน พบว่าการทำงานในพื้นที่ลาดชันเป็นไปได้ยากลำบาก คนงานต้องมีความชำนาญในการทำงานเฉพาะด้านในการติดตั้งเสาเข็มสกรู และการวางกระสอบแบบมีปีก รวมทั้งสภาพร่างกายที่พร้อมในการทำงานตลอดเวลา ในส่วนการบริหารจัดการหน้างานนั้นทางผู้ควบคุมงานต้องตระหนักเรื่องความปลอดภัยในการทำงานอย่างเคร่งครัด

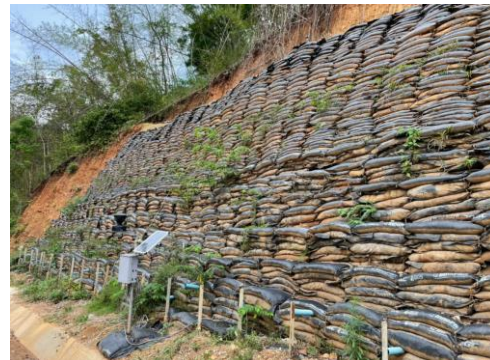
จากการประเมินสภาพของลาดด้วยสายตา ประมาณครึ่งปี ภายหลังก่อสร้างแล้วเสร็จแสดงดังรูปที่ 11 พบว่าลาดชันยังอยู่ในสภาพเดิม ไม่พบร่องรอยการทรุดตัวของผิวหน้าลาดหรือการเคลื่อนตัวของกระสอบ ทั้งนี้ได้มีการเปรียบเทียบพื้นที่ก่อสร้างกับบริเวณข้างเคียงในโครงการซึ่งได้มีการปลูกหญ้าแฝกเพื่อป้องกันการกัดเซาะด้วย ดังแสดงในรูปที่ 12 และมีการติดตั้งอุปกรณ์วัดเพื่อเปรียบเทียบพฤติกรรมของลาดชันทั้งสองบริเวณ ประกอบไปด้วย Tiltmeter วัดการเอียงของหัวเสาเข็มสกรู (#1) และติดตั้งบนท่อเหล็กยาว 0.7ม.ที่ตอกไว้บนกระสอบ (#2, #3, #7) และ Soil moisture sensor (#4,#5,#6) และ Rain gauge วัดปริมาณน้ำฝน

รูปที่ 11 สภาพพื้นที่วันที่ 24/3/65 (ประมาณ 6 เดือนภายหลังก่อสร้างเสร็จ) และอุปกรณ์วัด

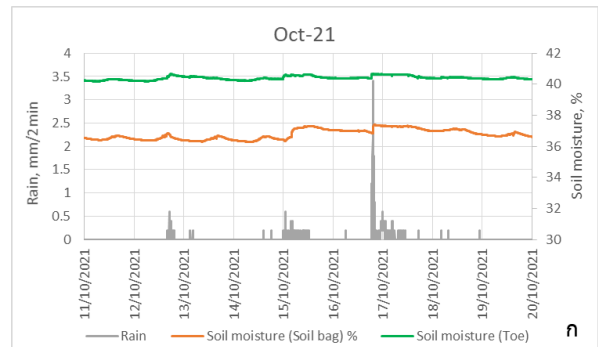
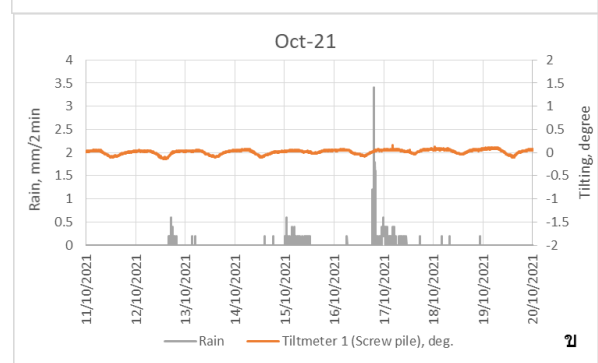
รูปที่ 15 แสดงปริมาณน้ำฝนต่อ 2 นาทีเปรียบเทียบกับปริมาณความชื้นในพื้นที่โครงการและการเคลื่อนตัวของกระสอบมีปีกและการเอียงตัวของเสาเข็มสกรูด้านหน้า ในช่วงเดือนตุลาคม 2564 จากผลการตรวจวัดพบว่าความชื้นที่ปริมาณฐานลาด (Slope Toe) มีค่าความชื้นโดยปริมาตรเท่ากับ 40% ซึ่งอยู่ใกล้ระดับอิ่มตัวด้วยน้ำตลอดช่วงฝน ในขณะที่ความชื้นที่กระสอบมีปีกมีความชื้นอยู่ในช่วง 36-38% ซึ่งน้อยกว่าที่บริเวณฐาน

เล็กน้อยแสดงให้เห็นว่าดินในกระสอบอยู่ในสถานะไม่อิ่มตัวด้วยน้ำ การเคลื่อนตัวของเสาเข็มปรากฏให้เห็นน้อยมาก มีค่าน้อยกว่า 0.1 องศา ซึ่งสอดคล้องกับปริมาณน้ำฝนที่น้อยกว่าค่าวิกฤติ

รูปที่ 15 ปริมาณน้ำฝนต่อ 2 นาที การเคลื่อนตัวจาก Tiltmeter ที่หัวเสาเข็มสกรู และปริมาณความชื้นในดินบริเวณกระสอบมีปีก ช่วงเดือนตุลาคม 2564

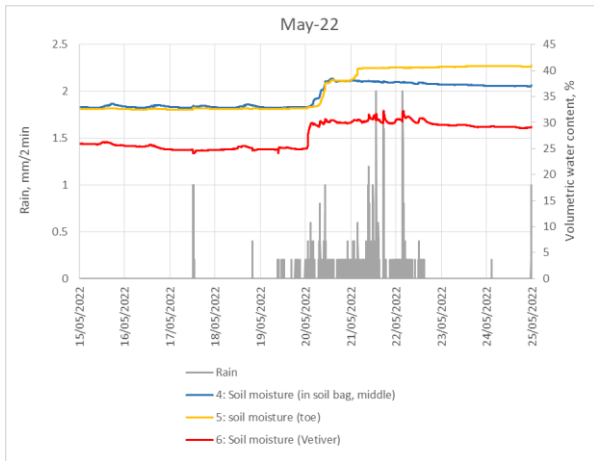
รูปที่ 16 และ 17 แสดงปริมาณน้ำฝนต่อ 2 นาทีเปรียบเทียบกับปริมาณความชื้นในพื้นที่โครงการและการเคลื่อนตัวของลาดในช่วงเดือนพฤษภาคม 2565 ซึ่งมีปริมาณน้ำฝนสูงกว่าระดับเตือนภัย จากผลการตรวจวัดพบว่าความชื้นที่ปริมาณฐานลาด (Slope Toe) มีค่าความชื้นเพิ่มขึ้นหลังฝนตกสะสมและมีค่าสูงสุดในช่วงวันที่ 21 พ.ค. 2565 ซึ่งสอดคล้องกับกราฟน้ำฝนวิกฤติในรูปที่ 14 ซึ่งเป็นช่วงที่ค่าน้ำฝนเข้าใกล้กราฟน้ำฝนวิกฤติ (Critical Rainfall Envelope) โดยมีน้ำฝนสะสม 3 วันเท่ากับ 140 มม. อย่างไรก็ตามแม้ว่าน้ำฝนจะเข้าเริ่มเข้าสู่สภาวะวิกฤติเมื่อพิจารณาการเคลื่อนตัวของลาดพบว่าการเอียงตัวของ Tiltmeter ยังอยู่ในระดับต่ำ โดยพบว่าการเอียงตัวบริเวณแปลงหญ้าแฝกมีค่าสูงสุด (0.8 องศา) และบริเวณหัวเสาเข็มสกรูมีค่าน้อยสุด (0.2 องศา) สำหรับบริเวณกระสอบพบว่าการขยับตัวของกระสอบด้านบนมีค่ามากกว่ากระสอบบริเวณกึ่งกลาง ซึ่งเป็นพฤติกรรมที่สามารถนำไปประเมินรูปแบบการพิบัติของกระสอบแบบมีปีก สำหรับการพัฒนาการวิเคราะห์ที่ได้อัปในอนาคค

รูปที่ 16 ปริมาณน้ำฝนต่อ 2 นาที ปริมาณความชื้นในดินบริเวณกระสอบมีปีก เปรียบเทียบกับพื้นที่หญ้าแฝก ช่วงเดือนพฤษภาคม 2565

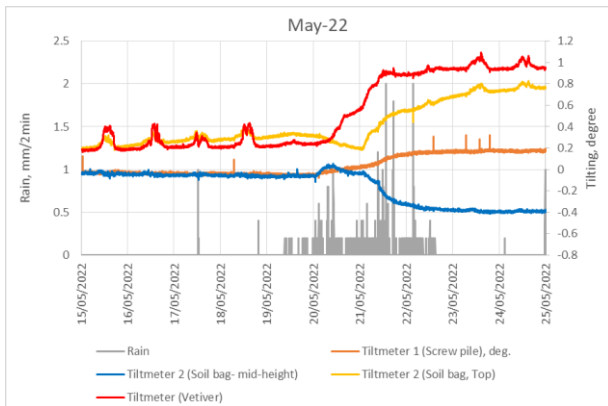
รูปที่ 17 ปริมาณน้ำฝนต่อ 2 นาที การเคลื่อนตัวจาก Tiltmeter ที่หัวเสาเข็มสกรู และกระสอบ เปรียบเทียบกับพื้นที่หญ้าแฝก ช่วงเดือนพฤษภาคม 2565
