การศึกษาวิธีซ่อมแซมบ้านไม้พื้นถิ่น ย่านเมืองเก่าสกลนคร

Guidelines Repairing for Vernacular Wooden Houses in Sakon Nakhon Old town

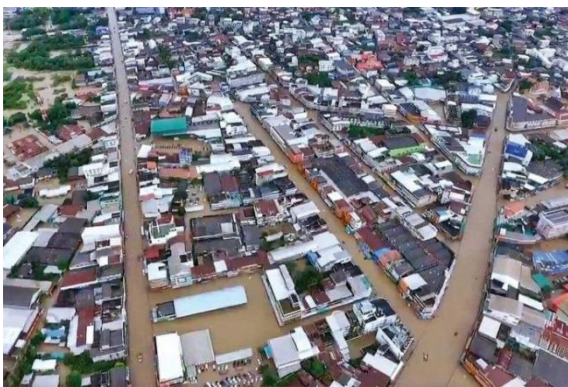
รูปที่ 2 เหตุการณ์น้ำท่วมตัวเมืองสกลนครปี พ.ศ.2560

ย่านเมืองเก่าสกลนคร มีหลักฐานทางกายภาพด้านประวัติศาสตร์ สถาปัตยกรรมที่มีคุณค่าทางโบราณคดี บ่งบอกถึงลักษณะเด่นของโครงสร้างเมืองในอดีต โดยใช้หลักคิดการสร้างบ้านเมืองแบบวัฒนธรรมขอม ดังที่ปรากฏร่องรอยของแนวกำแพงคูเมืองรูปสี่เหลี่ยมจัตุรัส (รูปที่ 1) เป็นเมืองเก่าที่มีชีวิต (Living Environment) แสดงให้เห็นถึงลักษณะของการอยู่อาศัยสืบเนื่องมา มีพัฒนาการมายาวนานตั้งแต่สมัยทวารวดี จนถึงสมัยขอม สมัยล้านช้าง มาจนถึงปัจจุบัน สำหรับสถาปัตยกรรมที่มีลักษณะเฉพาะของย่านเมืองเก่าแห่งนี้ คือ บ้านไม้พื้นถิ่นที่มีอายุตั้งแต่ 50 ปีขึ้นไป จนกระทั่งอายุ 100-150 ปี [1] ตั้งอยู่ริมสองฝั่งของถนนรอบพระธาตุเชิงชุม บ้านไม้พื้นถิ่นในย่านเมืองเก่าสกลนคร คือ อาคารที่สร้างโดยใช้ไม้เป็นองค์ประกอบหลัก หลังคาทรงจั่วและทรงปั้นหยา มีลักษณะการใช้งานเพื่อการค้าขายและพักอาศัย จากการสำรวจพบว่า ปัจจุบันบ้านไม้พื้นถิ่นที่คงสภาพดั้งเดิมหลงเหลือค่อนข้างน้อย เนื่องจากปัญหาการเสื่อมสภาพตามกาลเวลา การถูกรื้อถอน และการตัดแปลงจนสูญเสียความดั้งเดิม รวมถึงผลกระทบของการสิ้น สะเทือนจากการสัญจร และภัยน้ำท่วมใหญ่เมืองสกลนครในปี พ.ศ. 2517 และ พ.ศ. 2560 (รูปที่ 2) ซึ่งอาจมีผลทำให้โครงสร้างเกิดการทรุดตัว การแอ่นตัว การแตกร้าวและการผุพัง

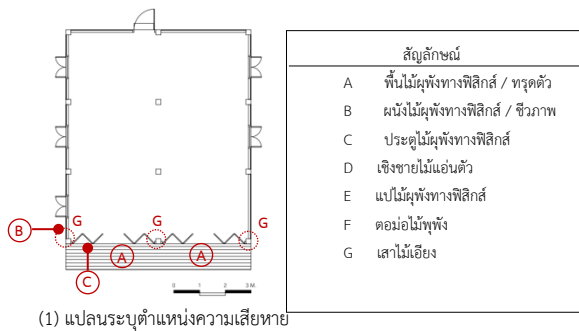
รูปที่ 5 ตำแหน่งความเสียหายบ้านไม้ชั้นเดียว เลขที่ 896

จุดเสียหาย	ประเภทความเสียหาย	หมวด	วิธีซ่อมแซม
พื้น (A)	พื้นไม้ผุพังทางพิลิกส์ เกิดจากความร้อนและความชื้น มี 1 จุด	โครงสร้าง	เปลี่ยนพื้นไม้ใหม่/พื้นไม้วัสดุสังเคราะห์
	พื้นไม้ทรุดตัว เพราะถูกแรงมากระทำ มี 1 จุด	โครงสร้าง	เปลี่ยนพื้นไม้ใหม่ /พื้นไม้วัสดุสังเคราะห์
ผนัง (B)	ผนังไม้ผุพังทางพิลิกส์ เกิดจากความร้อนและความชื้น ทำให้ไม้หดตัวและแตกร้าว มี 3 จุด	สถาปัตยกรรม	เปลี่ยนเป็นผนัง วัสดุไม้สังเคราะห์
	ผนังผุพังทางชีวภาพเกิดจากปลวกและเชื้อรา มี 1 จุด	สถาปัตยกรรม	เปลี่ยนเป็นผนัง วัสดุไม้สังเคราะห์
ประตู (C)	ประตูไม้ผุพังทางพิลิกส์ เกิดจากความร้อนและความชื้นทำให้ไม้หดตัวและเกิดการแตกขนาน มี 1 บาน	สถาปัตยกรรม	เปลี่ยนบานประตูวัสดุสังเคราะห์
เชิงชาย (D)	เชิงชายไม้แฉ่นตัวลงไม่ได้ระดับ มี 1 จุด	สถาปัตยกรรม	เปลี่ยนเป็นเชิงชายไม้สังเคราะห์
แป (E)	แปไม้ผุพังทางพิลิกส์ เกิดจากความร้อนและความชื้นทำให้ไม้หดตัว มี 4 ท่อน	โครงสร้าง	คำนวณการรับน้ำหนัก เปลี่ยนเป็นเหล็กรูปพรรณ
ตอม่อ (F)	ตอม่อไม้ผุพังทางชีวภาพเกิดจากปลวกและเชื้อรา มี 1 จุด	โครงสร้าง	คำนวณการรับน้ำหนัก เปลี่ยนเป็นตอม่อคอนกรีต

เสา (G)	เสาเกิดการเอียงตัว เพราะมีแรงกระทำซึ่งทำให้ดินทรุดตัว มี 3 ต้น	โครงสร้าง	คำนวณการรับน้ำหนัก เปลี่ยนเป็นเสาไม้เนื้อแข็ง

ตารางที่ 6 วิธีการซ่อมแซมบ้านไม้ชั้นเดียว เลขที่ 896

หมวดงานซ่อมแซม	วิธีการซ่อมแซม
1. งานซ่อมแซมพื้นเสียหายทางโครงสร้าง เทียบกับค่าที่ยอมให้ คือ $3.00/240 = 0.01$ m. ค่าที่ได้ คือ 0.03 m. เกินเกณฑ์ที่ยอมรับได้	1. ทำการเช็คระดับค่าการทรุดตัวของพื้น 2. รื้อพื้นเก่าออก 3. ตัดตั้งค้ำยันแล้วทำการตีค้ำพื้นขึ้น 4. เช็คระดับพื้นที่ทำการยกขึ้น 5. ตัดตั้งพื้นไม้ใหม่หรือพื้นไม้วัสดุสังเคราะห์

2. งานซ่อมแซมผนังงั่วพัง	1. รื้อผนังเดิมที่เสียหายออก 2. ตัดตั้งผนังไม้สังเคราะห์ใหม่ขนาดเดิม 3. ทาสีใหม่โดยใช้โทนสีเดิม
3. งานซ่อมแซมบานประตูไม้ผุพัง	1. รื้อประตูเดิมที่เสียหายออก 2. ตัดตั้งบานประตูไม้ใหม่ 3. ทาสีใหม่โดยใช้โทนสีเดิม

4. งานซ่อมแซมเชิงชาย	1. รื้อเชิงชายเดิมที่เสียหายออก 2. ตัดตั้งเชิงชายไม้สังเคราะห์ 3. ทาสีใหม่โดยใช้โทนสีเดิม
5. งานซ่อมแซมแป	1. รื้อแปที่ผุพังและวัสดุบุหลังคาออก 2. ตัดตั้งแปเหล็กรูปพรรณ 3. มุงวัสดุหลังคาใหม่เพื่อกันการรั่วซึม

6. งานซ่อมแซมค่อมไม้ผุพัง	1. ตัดตั้งค้ำยันที่คาน ยกตัวบ้านด้วยแม่แรง 2. ขุดหลุมแล้วเตรียมแบบหล่อฐานรากและค่อมสำเร็จรูป 3. ผูกเหล็กคานกรงยึดฐานราก 4. เทคอนกรีตฐานราก 5. ยึดคานไม้เดิมกับค่อม

7. งานซ่อมแซมเสาเอียงตัวจากการตรวจสอบเสาเอียง ตัวไป 0.05 m เทียบกับค่าที่ยอมให้ $1/150 = 0.004$ m.	1. วัดมุมเสาที่เอียงตัวไป 2. ทำการรื้อพื้นด้านหน้าออก 3. ตัดตั้งอุปกรณ์ทรงตัวในแนวตั้งและแนวนอน 4. ตัดตั้งแม่แรงและรอกเพื่อยกอาคาร 5. ปรับระดับเสาให้ได้แนวตั้งและแนวนอน

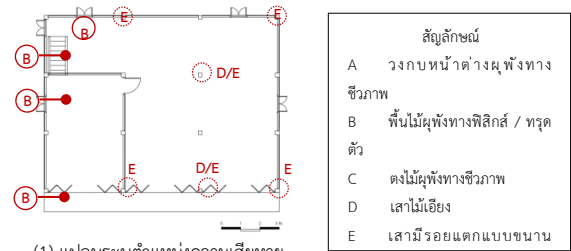
รูปที่ 6 ตำแหน่งความเสียหายบ้านไม้สองชั้น เลขที่ 861

จุดเสียหาย	ประเภทความเสียหาย	หมวด	วิธีซ่อมแซม
วงกบหน้าต่าง (A)	วงกบไม้ผุพังทางชีวภาพเกิดจากปลวก และเชื้อรา มี 1 จุด	สถาปัตยกรรม	ซ่อมแซมหรือเปลี่ยนวงกบใหม่
พื้น (B)	พื้นไม้ทรุดตัว มี 1 จุด	โครงสร้าง	ซ่อมแซม หรือเปลี่ยนพื้นไม้ใหม่
ตง (C)	ตงไม้ผุพังทางชีวภาพเกิดจากปลวกมี 2 ท่อน	โครงสร้าง	เปลี่ยนพื้นไม้ใหม่
เสา (D)	เสาไม่เกิดการเอียงตัว เพราะมีแรงกระทำซึ่งทำให้ดินทรุดตัว มี 2 ต้น	โครงสร้าง	คำนวณการรับน้ำหนัก เปลี่ยนเป็นเสาไม้เนื้อแข็ง
	เสาไม่มีรอยแตกแบบขนานเสี้ยน เกิดจากไม้มีการหดตัว จึงทำให้ไม้เกิดการแตก มี 6 จุด	วิศวกรรม	คำนวณการรับน้ำหนัก เปลี่ยนเป็นเสาไม้เนื้อแข็ง

ตารางที่ 7 วิธีการซ่อมแซมบ้านไม้สองชั้น เลขที่ 861

หมวดงานซ่อมแซม	วิธีการซ่อมแซม
1. งานซ่อมแซมวงกบ เพลี้ยบนหน้าต่างพร้อมวงกบใหม่พร้อมขนาด 0.7 x 1.10 m	1. รื้อวงกบและบานหน้าต่างเดิมที่เสียหายออก 2. ตัดตั้งวงกบและบานหน้าต่างใหม่ 3. ทาสีใหม่เก็บรายละเอียดให้เรียบร้อย

2. งานซ่อมแซมพื้นเสียหายทางโครงสร้าง เทียบกับค่าที่ยอมให้คือ $3/240 = 0.01$ m ค่าที่ได้ คือ 0.03 m เกินเกณฑ์ที่ยอมรับได้	1. ทำเช็คระดับค่าการทรุดตัวของพื้น 2. รื้อพื้นเก่าที่ผุพังออก 3. ตัดตั้งค้ำยันแล้วทำการตีค้ำพื้นขึ้น 4. เช็คระดับพื้นที่ทำการยกขึ้น 5. ตัดตั้งพื้นไม้ใหม่หรือพื้นไม้วัสดุสังเคราะห์

3. งานซ่อมแซมรับพื้น ชั้นสองเสียหายทางด้านโครงสร้าง การซ่อมแซม คือ ออกแบบคองไม้ใหม่หรือใช้เหล็กรูปพรรณ	1. รื้อพื้นไม้เก่าออก 2. รื้อคองไม้ที่ผุพัง 3. ตัดตั้งคองไม้ใหม่ยึดเข้ากับคานไม้เดิม 4. ตัดตั้งพื้นไม้เดิม 5. ทาสีเก็บรายละเอียดให้เรียบร้อย

4. งานซ่อมแซมเสาเอียงตัวจากการตรวจสอบเสาเอียง ตัวไป 0.05 m เทียบกับค่าที่ยอมให้ $1/150 = 0.004$ m.	1. วัดมุมเสาที่เอียงตัวไป 2. ทำการรื้อพื้นด้านหน้าออก 3. ตัดตั้งอุปกรณ์ทรงตัวในแนวตั้งและแนวนอน 4. ตัดตั้งแม่แรงไฮดรอลิกเพื่อยกอาคาร 5. ปรับระดับเสาให้ได้แนวตั้งและแนวนอน

5. งานซ่อมแซมเสาที่มีรอยแตกแบบขนานเสี้ยน รอยแตกที่กว้างที่สุด คือ 5 mm. อยู่ในเกณฑ์ที่ยอมรับได้ เทียบกับเกณฑ์รอยแตกกว้างสุดของเสาไม้ ขนาด 0.20 x 0.20 m. ความกว้างที่ยอมให้เท่ากับ 0.03 m	1. วัดขนาดความกว้างความยาวของรอยแตกแบบขนานเสี้ยน รอยแตกที่กว้างที่สุด คือ 5 mm. อยู่ในเกณฑ์ที่ยอมรับได้ เทียบกับเกณฑ์รอยแตกกว้างสุดของเสาไม้ ขนาด 0.20 x 0.20 m. ความกว้างที่ยอมให้เท่ากับ 0.03 m 2. วัสดุความสะอาดผิวเสาไม้ 3. ใช้สีปิวไม้อุดแนวรอยแตกของเสา 4. เมื่อสีปิวไม้แห้งแล้วทำการขัดผิว 5. ทาสีรอยที่ซ่อมแซมเก็บรายละเอียดให้เรียบร้อย
