เทคนิคการปรับปรุงโครงสร้างอาคารคอนกรีตเสริมเหล็กเดิมแบบเอียงศูนย์เพื่อต้านทานแรงแผ่นดินไหว ตาม มยพ.1303-57 และกฎกระทรวงปี 2564

Seismic Retrofit Methods of Eccentric Existing Reinforced Concrete Buildings following DPT 1303-57 and Building Control Act, B.E.2564

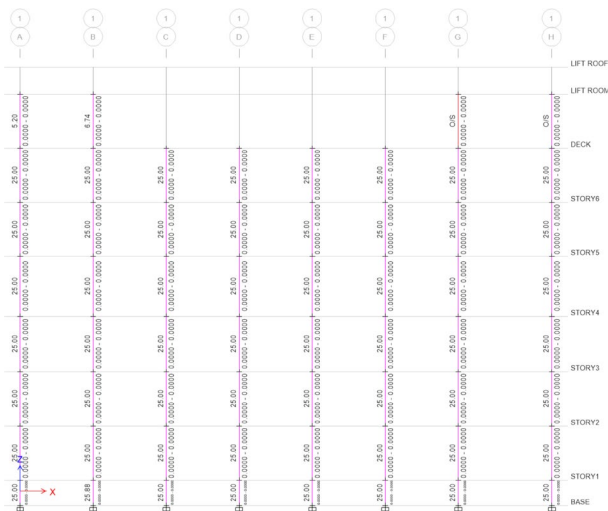
รูปที่ 10 ปริมาณเหล็กเสริมหลักและเหล็กปลอกที่ต้องการในเสา Grid Line 1

เมื่อพิจารณาถึงเสาของโครงสร้างเดิม จากการวิเคราะห์โครงสร้างสอดคล้องกับ ACI318 [1] พบว่าโครงสร้างเสาทุกต้นมีความปลอดภัย ยกเว้นเสาที่ Grid Line ที่ 1 ตั้งแต่ดาดฟ้าถึงชั้นหลังคาคลุมห้องเครื่องลิฟท์ ไม่ปลอดภัยต่อการรับแรงแผ่นดินไหว และเสาที่ Grid Line ที่ 2 ตั้งแต่ที่ 6 ถึงชั้นดาดฟ้าเฉพาะ Gridline 2-B, 2-C, 2-D, 2-E และ 2-F ไม่ปลอดภัยต่อการรับแรงแผ่นดินไหว และเสาที่ Grid Line ที่ 2 ตั้งแต่ดาดฟ้าถึงชั้นหลังคาคลุมห้องเครื่องลิฟท์ไม่ปลอดภัยต่อการรับแรงแผ่นดินไหวดังแสดงในรูปที่ 10 และ 11

แนวทางการเสริมโครงสร้างเสา ในการเสริมโครงสร้างเสาที่ Grid Line 1 ขึ้นตาดฟ้าถึงชั้นหลังคาคลุมห้องเครื่อง และ Grid Line 2-A, 2-G และ 2-H ขึ้นตาดฟ้าถึงชั้นหลังคาคลุมห้องเครื่องเนื่องจากเป็นโครงสร้างรองรับทำการเสริมเสาโดยใช้การเสริมคอนกรีตและเหล็กหุ้มเสาเดิมกับโครงสร้างที่ต้องการดังแสดงในรูปที่ 29

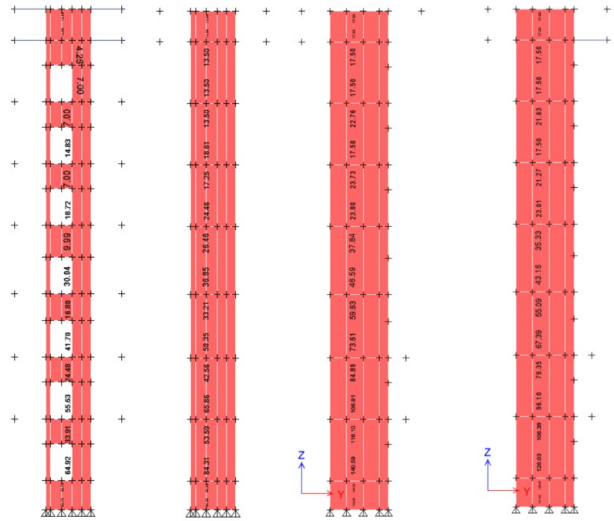
รูปที่ 12 ปริมาณเหล็กเสริมหลักของผนังรับแรงเฉือนทุกด้าน

เมื่อพิจารณาถึงผนังรับแรงเฉือนของโครงสร้างเดิม จากการวิเคราะห์โครงสร้างสอดคล้องกับ ACI318 [1] พบว่าโครงสร้างผนังรับแรงเฉือนไม่มี

ความปลอดภัยต่อการรับแรงแผ่นดินไหวตั้งแต่ดาดฟ้าถึงชั้นที่ 4 แต่ตั้งแต่ชั้นที่ 4 จนถึงชั้นบนสุดปลอดภัยต่อการรับแรงแผ่นดินไหวเพราะต้องการปริมาณเหล็กเสริมที่น้อยที่สุดดังแสดงในรูปที่ 12 และ 13

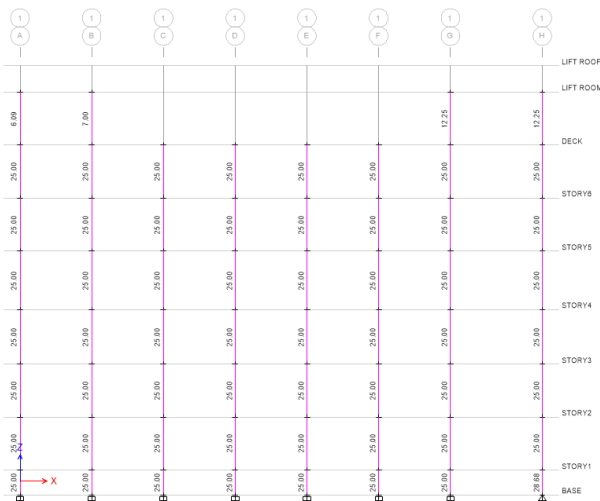
รูปที่ 21 ปริมาณเหล็กเสริมหลักที่ต้องการในเสาที่ Grid Line 1 เมื่อปรับปรุงโครงสร้าง

เมื่อพิจารณาถึงเสาของโครงสร้างปรับปรุง จากการวิเคราะห์โครงสร้าง สอดคล้องกับ ACI318 [1] พบว่าโครงสร้างเสาทุกต้นอยู่ในเกณฑ์ปลอดภัย ยกเว้นเสาที่ Grid Line ที่ 1 ตั้งแต่ดาดฟ้าถึงชั้นหลังคาคลุมห้องเครื่องลิฟท์ ยังคงไม่ปลอดภัยต่อการรับแรงแผ่นดินไหว และเสาที่ Grid Line ที่ 2 ตั้งแต่ที่ 6 ถึงชั้นดาดฟ้าเฉพาะ Gridline 2-B, 2-C, 2-D, 2-E และ 2-F ยังคงไม่ปลอดภัยต่อการรับแรงแผ่นดินไหว และเสาที่ Grid Line ที่ 2 ตั้งแต่ดาดฟ้าถึงชั้นหลังคาคลุมห้องเครื่องลิฟท์อยู่ในเกณฑ์ไม่ปลอดภัยต่อการรับแรงแผ่นดินไหวดังแสดงในรูปที่ 21 และ 22 จึงจำเป็นต้องทำการปรับปรุงแก้ไข โดยวิธีการเสริมกำลังต่อไป

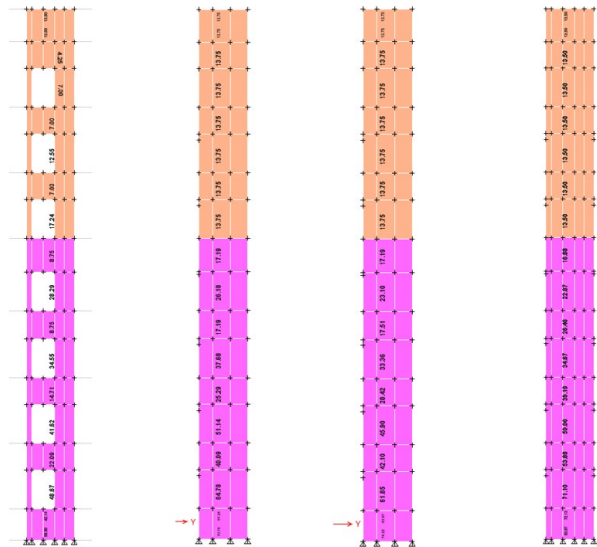
รูปที่ 23 ปริมาณเหล็กเสริมหลักผนังปล่องลิฟท์ทุกด้านเมื่อปรับปรุงโครงสร้าง

และเมื่อพิจารณาถึงผนังรับแรงเฉือนของโครงสร้างปรับปรุง จากการ วิเคราะห์โครงสร้างสอดคล้องกับ ACI318 [1] พบว่าโครงสร้างผนังรับแรงเฉือนอยู่ในเกณฑ์ที่ปลอดภัยต่อการรับแรงแผ่นดินไหวตั้งแต่ตอม่อถึงชั้นที่ 4 จึงจำเป็นต้องมีการปรับปรุงแก้ไขโดยวิธีการเสริมกำลังต่อไป แต่ตั้งชั้นที่ 4 จนถึงชั้นบนสุดปลอดภัยต่อการรับแรงแผ่นดินไหวเพราะต้องการปริมาณ เหล็กเสริมที่น้อยที่สุดดังแสดงในรูปที่ 23 และ 24

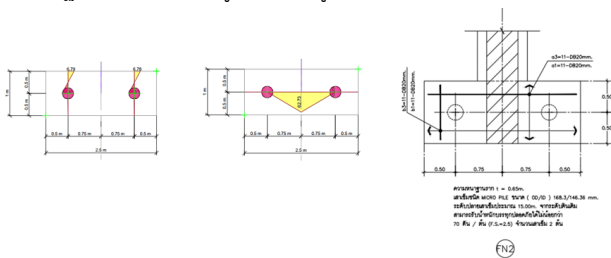
รูปที่ 25 การเสริมฐานรากโดยการเพิ่มเสาเข็มข้างเคียงจำนวน 1 ต้น

เมื่อพิจารณาด้านแรงปฏิกิริยาของโครงสร้างสำหรับฐานรากที่ไม่ได้รองรับผนังรับแรงเฉือนยังมีความปลอดภัยต่อการใช้งาน (ที่ F.S.=2.5) แต่ในส่วนฐานรากที่รองรับผนังรับแรงเฉือนมีความเสี่ยงต่อความเสียหายเมื่อรับแรงแผ่นดินไหว เมื่อพิจารณาด้านการเคลื่อนที่ของชั้นเนื่องจากแรงแผ่นดินไหว พบว่าการเคลื่อนที่สัมพัทธ์ของแต่ละชั้นมีค่าไม่เกิน 0.8 cm ซึ่งจาก มยพ.1301/1302-61 สำหรับโครงสร้างทั่วไป ที่ความสำคัญของอาคารประเภทที่ 4 มีค่าระยะการเคลื่อนตัวสัมพัทธ์ที่ยอมให้ไม่เกิน 0.01h = 3.7 cm มีค่าน้อยกว่าที่เกิดขึ้น 0.8 cm และเมื่อพิจารณาแผนภูมิที่ 3 ค่าการเคลื่อนที่สัมพัทธ์ต่อความสูงมีค่าสูงสุดไม่เกิน 0.002 ซึ่งน้อยกว่าเกณฑ์คือ

แนวทางการเสริมโครงสร้างฐานราก ในการเสริมโครงสร้างฐานราก เนื่องจากไม่มีพื้นที่ในการใช้เสาเข็มตอกหรือเจาะเพิ่มเติมดังนั้นจึงใช้ Micro-pile เพื่อรองรับผนังรับแรงเฉือนที่เพิ่มขึ้นและทำการเสริมกำลังโครงสร้างฐานรากดังแสดงในรูปที่ 25 ถึงรูปที่ 28
