## การวิเคราะห์ปัจจัยที่มีผลกระทบต่อการชำรุดเสียหายของอาคารชลประทาน ประเภทท่อระบายน้ำ กรณีศึกษา โครงการส่งน้ำและบำรุงรักษาพระยาบรรลือ

### An Analysis of Factors affecting the damage of irrigation buildings in the form of drainage pipes. case study of Phraya Banlue Water Transmission and Maintenance

ไกรสร กองรัตน์<sup>1\*</sup> วันโชค เครือหงษ์<sup>2</sup> และ สุรติ เล็มหมัด<sup>3</sup>

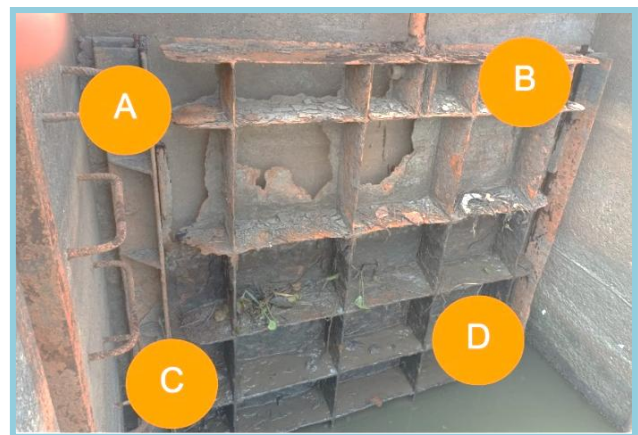
รูปที่ 5 บานประตูที่ชำรุดและตำแหน่งที่นำมาวิเคราะห์หาปัจจัย

ตำแหน่ง A และ B เป็นบริเวณที่สัมผัสกับน้ำและอากาศอยู่ตลอดเวลา ซึ่งทำให้เกิดการเปลี่ยนแปลงสถานะเปียกและแห้งสลับกันอย่างต่อเนื่อง

ตำแหน่ง C และ D เป็นบริเวณที่จมอยู่ในน้ำตลอดเวลา ทำให้มีการกัดกร่อนที่เกิดขึ้นภายใต้สภาพแวดล้อมน้ำท่วม โดยปัญหาหลักที่พบจะเป็นการ

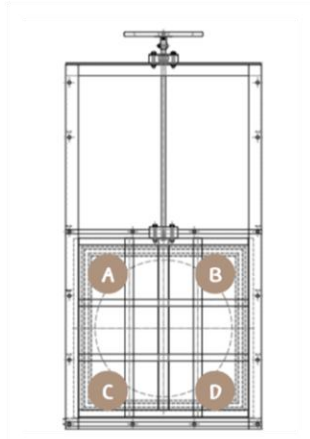
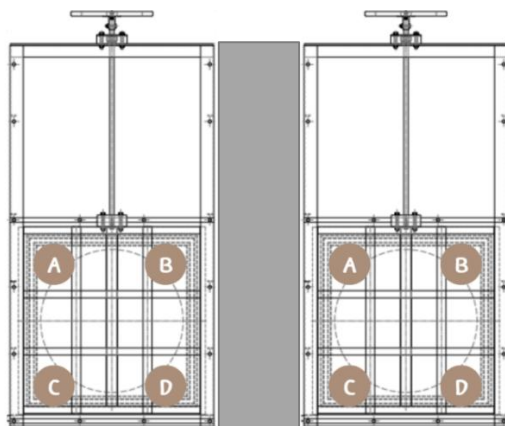
รูปที่ 6 ตำแหน่งจุดตรวจสอบความชำรุดของประตูระบายน้ำ

(ก) ประตูน้ำแบบบานเดี่ยว

(ข) ประตูน้ำแบบบานคู่
