**การสำรวจและประเมินสภาพอาคารเก่า:**  
**กรณีศึกษาอาคารหอประชุม 1 มหาวิทยาลัยราชภัฏเทพสตรี**  
**Survey and Condition Assessment of Existing Building:**  
**A Case Study of Auditorium 1 Thepsatri Rajabhat University**

The Auditorium 1, Thepsatri Rajabhat University, a historically significant building in Lopburi province, has deteriorated over its 70-year lifespan. This research surveys and assesses the condition of this existing building, deserving of preservation in architecture, in accordance with building regulations. The involved data was systematically collected through on-site surveys and assessments, utilizing a three-tiered, color-coded technique to classify the degree and urgency of deterioration across building components: red (hazardous, requiring immediate action), yellow (non-hazardous, requiring attention), and green (serviceable). This led to a cost analysis of deterioration in each building component. The highest cost of deterioration was in the red category, primarily the roofing system (30.70% of total renovation costs), with subsequent water damage affecting the ceiling (21.18%). This detailed study enables stakeholders to budget renovation costs accurately and

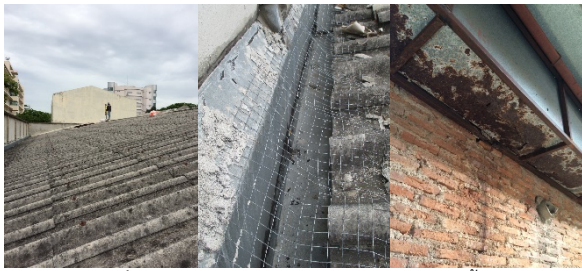
พบว่า ระดับสีแดง มีสภาพอันตราย จำเป็นต้องเร่งปรับปรุงแก้ไข มีปริมาณพื้นที่ความเสียหายมากที่สุด มี 20 รายการ โดยงานหลักเป็นงานหลังคาและรางน้ำฝนที่เป็นสาเหตุหลักที่ทำให้เกิดน้ำรั่วซึมของน้ำ

และส่งผลกระทบต่อส่วนอื่นๆ ของอาคารทำให้เกิดความเสียหาย  
ตัวอย่างของปัญหาที่พบได้ถูกแสดงไว้ในรูปที่ 5

รูปที่ 5 ตัวอย่างความเสียหายของหลังคาและรางน้ำฝน

แนวทางการปรับปรุงและแก้ไขที่แนะนำได้แก่การ เปลี่ยนหลังคา  
และรางน้ำฝน เพื่อแก้ไขปัญหาน้ำรั่วซึมที่เป็นต้นเหตุของความเสียหาย  
การซ่อมแซมและเสริมความแข็งแรงของผนังและฝ้าเพดานที่ได้รับ  
ผลกระทบจากความชื้น การปรับปรุงและตรวจเช็คระบบไฟฟ้าที่ได้รับ  
ผลกระทบจากความชื้นเพื่อความปลอดภัย การเลือกใช้วัสดุที่ทนทานต่อ  
ความชื้นและง่ายต่อการบำรุงรักษา เพื่อลดค่าใช้จ่ายในการดูแล  
ในระยะยาว การปรับปรุงระบบระบายน้ำฝนและปรับปรุงระบบกันซึม  
หลังคาคอนกรีตป้องกันการรั่วซึมของน้ำและความชื้น เพื่อลดโอกาสเกิด  
ความเสียหายซ้ำในอนาคต

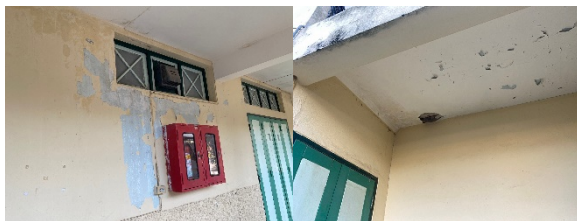
ระดับสีเหลือง มีสภาพไม่อันตราย ไม่จำเป็นเร่งด่วน ควรปรับปรุง  
แก้ไข มี 16 รายการ ซึ่งได้ผลกระทบจากปัญหาน้ำรั่วซึมและความชื้น  
เช่น งานผนังที่สีเสื่อมสภาพ ตัวอย่างของปัญหาที่พบได้ถูกแสดงไว้ใน  
รูปที่ 6

รูปที่ 6 ตัวอย่างความเสียหายของผนังที่สีเสื่อมสภาพ

**ระดับที่ 2 สีเหลือง** มีสภาพไม่อันตราย ไม่จำเป็นต้องเร่งด่วน ควรปรับปรุงแก้ไข งานที่ได้รับผลกระทบจากความชื้นและการเสื่อมสภาพ คิดเป็น ร้อยละ 24.51 ของค่างานต้นทุนรวมทั้งหมด ใช้ระยะเวลาในการดำเนินการ 42 วัน งานหลัก ได้แก่ ซ่อมแซมผนังที่สีลอกและแตกร้าว ฝ้าเพดานที่เสียหาย และวัสดุที่ได้รับผลกระทบจากความชื้น

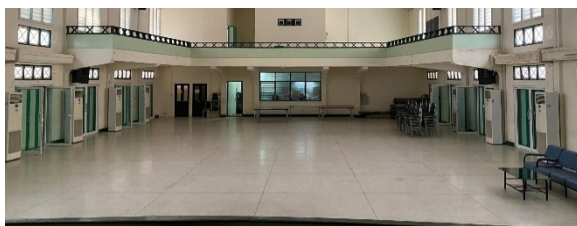
ระดับสีเขียว มีสภาพไม่อันตราย สามารถใช้งานได้ มี 7 รายการ เช่น  
พื้นหินขัด พื้นกระเบื้องยาง ที่เป็นวัสดุ ทนต่อความชื้น อุปกรณ์ที่ติดตั้ง  
ภายหลัง เช่น โคมไฟสปอร์ตไลท์แอลอีดี ที่ยังมีสภาพที่ใช้งานได้ดี  
ตัวอย่างของปัญหาที่พบได้ถูกแสดงไว้ในรูปที่ 7

รูปที่ 7 ตัวอย่างลักษณะพื้นที่ความเสียหาย

**ระดับที่ 1 สีเขียว** มีสภาพไม่อันตราย สามารถใช้งานได้ คิดเป็น ร้อยละ 0.50 ของค่างานต้นทุนรวมทั้งหมด ใช้ระยะเวลาในการดำเนินการ 3 วัน งานหลัก ได้แก่ ปรับปรุงพื้นหินขัด พื้นกระเบื้องยางและอุปกรณ์ที่ติดตั้งภายหลัง เช่น โคมไฟสปอร์ตไลท์ LED ที่ยังสามารถใช้งานได้
