การพัฒนาแนวทางการตรวจสอบความปลอดภัยทางถนนสำหรับรถจักรยานยนต์ The guidelines development of road safety audit for motorcycle

ภูทธิยา มีอุส่าห์^{1,*} บุญพล มีไชโย² และ ทวีศักดิ์ เตชะกระโทก³

^{1,2,3} ภาควิชาวิศวกรรมโยธา คณะวิศวกรรมศาสตร์ มหาวิทยาลัยนครสวรรค์ จ.พิษณุโลก

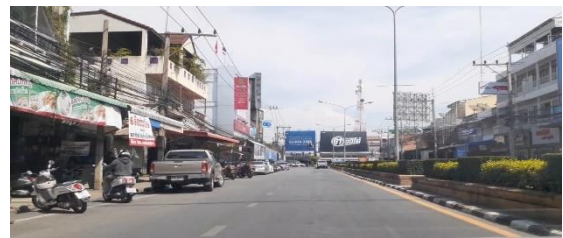
รูปที่ 7 ถนนพระองค์ดำ

แนวทางและรูปตัดของถนน : แนวทางตรง ถนน 4 ช่องจราจร แบ่งทิศทางด้วยเกาะกลางถนน

ปัญหาที่พบ : ขาดการควบคุมความเร็วที่เหมาะสม เช่น ป้ายจำกัดความเร็ว มีการซ้อนทับของเครื่องหมายจราจรเก่าและใหม่ซึ่งอาจก่อให้เกิดความสับสนต่อผู้ใช้เส้นทาง สิ่งแฉกสองข้างทางเป็นร้านค้าและอาคารพาณิชย์ ซึ่งดึงดูดให้เกิดการทำกิจกรรม มีการจอดรถตลอดสองข้างทางและมีทางเชื่อมเข้าออกที่มีระยะมองเห็นไม่เพียงพอ

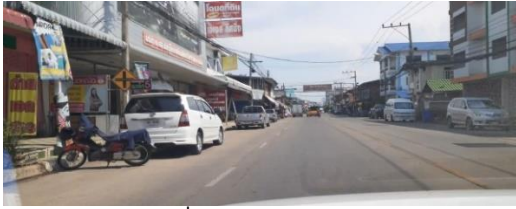
รูปที่ 8 ถนนเอกาทศรถ

แนวทางและรูปตัดของถนน : แนวทางตรง มีทางแยก ถนน 4 ช่องจราจร แบ่งทิศทางด้วยเส้นจราจร
ความยาวช่วงถนนที่ตรวจสอบ : 2 กิโลเมตร

ปัญหาที่พบ : ขาดการควบคุมความเร็วที่เหมาะสม เช่น ป้ายจำกัดความเร็ว เส้นจราจรเลือนกลางโดยเฉพาะเส้นแบ่งทิศทางจราจร สิ่งแวดล้อมสองข้างทางเป็นร้านค้าและอาคารพาณิชย์ซึ่งดึงดูดให้เกิดการทำกิจกรรม มีระยะมองเห็นทางแยกที่เพียงพอและมีการจราจรตลอดสองข้างทาง มีเสาอยู่ในระยะปลอดภัยซึ่งอาจส่งผลกระทบต่อความรุนแรงเมื่อเกิดอุบัติเหตุ พื้นถนนมีท่อระบายน้ำซึ่งมีพื้นผิวที่ลื่นและความต่างระดับในบางจุด

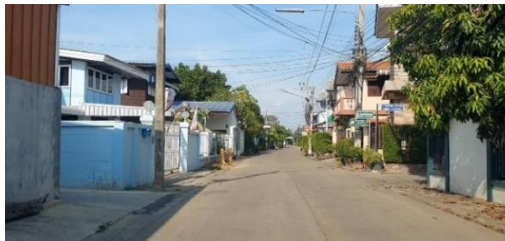
รูปที่ 9 ถนนธรรมบูชา

แนวทางและรูปตัดของถนน : แนวทางตรง ถนน 2 ช่องจราจร แบ่งทิศทางด้วยเส้นจราจร

ปัญหาที่พบ : ถนนไม่มีเส้นจราจรและเส้นแบ่งทิศทางจราจร สิ่งแวดล้อมสองข้างทางเป็นที่อยู่อาศัย ปราศจากไหล่ทางและทางเท้า มีการเข้าออกที่อยู่อาศัยตลอดสองข้างทาง มีเสา ต้นไม้ และร่องน้ำอยู่ในระยะปลอดภัยซึ่งอาจส่งผลกระทบต่อความรุนแรงเมื่อเกิดอุบัติเหตุ พื้นถนนมีเศษดินและวัชพืชในบางจุด

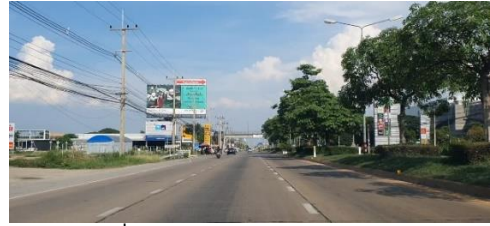
รูปที่ 10 ถนนทางหลวงหมายเลข 12

แนวทางและรูปตัดของถนน : แนวทางตรง ถนน 8 ช่องจราจร แบ่งทิศทางด้วยเกาะกลางถนน

ปัญหาที่พบ : ถนนเป็นทางตรงที่ผู้ขับขี่อาจใช้ความเร็วสูงแต่ขาดการควบคุมความเร็วที่เหมาะสม นอกจากนี้ยังมีความแตกต่างของการใช้ความเร็วของยานพาหนะประเภทอื่นค่อนข้างสูง สิ่งแวดล้อมสองข้างทางเป็นร้านค้าและอาคารพาณิชย์ซึ่งดึงดูดให้เกิดการทำกิจกรรม มีการจราจรตลอดสองข้างทาง

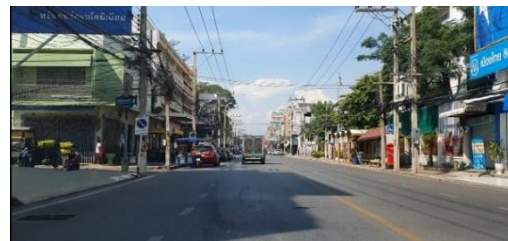
รูปที่ 11 ถนนบรมไตรโลกนารถ

แนวทางและรูปตัดของถนน : แนวทางตรง มีทางแยก ถนน 4 ช่องจราจร แบ่งทิศทางด้วยเส้นจราจร

ปัญหาที่พบ : เส้นจราจรเลือนกลาง สิ่งแวดล้อมสองข้างทางเป็นร้านค้า อาคารพาณิชย์และสถานที่ราชการซึ่งดึงดูดให้เกิดการทำกิจกรรม มีการจราจรตลอดสองข้างทางซึ่งบดบังระยะมองเห็นทางเชื่อมและทางเข้าออก มีทางแยกที่อยู่ใกล้กัน นอกจากนี้ยังมีวัตถุอันตรายอยู่ในระยะปลอดภัย เช่น เสา ป้าย เป็นต้น

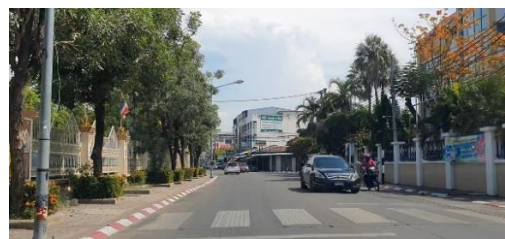
รูปที่ 12 ถนนศรีธรรมไตรปิฎก

แนวทางและรูปตัดของถนน : แนวทางตรง มีทางแยก ถนน 2 ช่องจราจร แบ่งทิศทางด้วยเส้นจราจร

ปัญหาที่พบ : สิ่งแวดล้อมสองข้างทางเป็นร้านค้า อาคารพาณิชย์และสถานศึกษา ซึ่งมีความหนาแน่นของการจราจรในช่วงเร่งด่วน ถนนไม่มีเส้นจราจรและเส้นแบ่งทิศทางการจราจร มีความหนาแน่นของการสัญจรคนเดินเท้า มีวัตถุอันตรายที่อาจก่อให้เกิดความรุนแรง เช่น ขอบฟุตบาท เสาค้ำปาย มีท่อบนผิวถนนและมีการชำรุดของผิวทางในบางจุด มีปัญหาการจอดรถข้างทาง และมีทางเชื่อมที่มีระยะมองเห็นไม่เพียงพอ

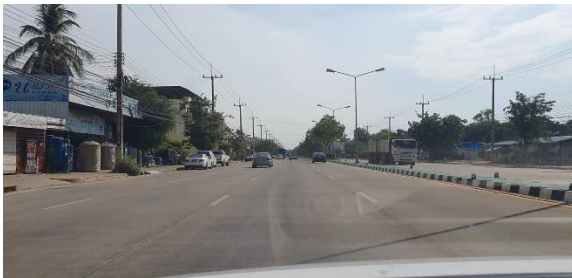
รูปที่ 13 ถนนศรีทราซเดโซชัย

แนวทางและรูปตัดของถนน : แนวทางตรง ถนน 8 ช่องจราจร แบ่งทิศทางการจราจรด้วยเกาะกลางถนน

ปัญหาที่พบ : ถนนเป็นทางตรงที่ผู้ขับขี่อาจใช้ความเร็วสูงแต่ขาดการควบคุมความเร็วที่เหมาะสม สิ่งแวดล้อมสองข้างทางเป็นร้านค้าและอาคารพาณิชย์ซึ่งดึงดูดให้เกิดการทำกิจกรรม มีเส้นจราจรที่เลือนลางและมีการจอดรถตลอดสองข้างทาง

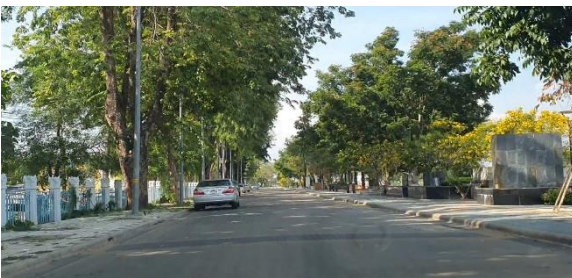
รูปที่ 14 ถนนริมคลองข้างศาลหลักเมือง

แนวทางและรูปตัดของถนน : แนวทางตรง ถนน 2 ช่องจราจร แบ่งทิศทางการจราจรด้วยเส้นจราจร

ปัญหาที่พบ : เส้นจราจรและเส้นแบ่งทิศทางการจราจรเลือนลาง สิ่งแวดล้อมสองข้างทางเป็นสถานที่สำคัญซึ่งดึงดูดให้เกิดการทำกิจกรรม มี

การจอดรถตลอดสองข้างทางซึ่งบดบังระยะมองเห็นทางเชื่อมเข้าออก พื้นถนนมีเศษดินและวัชพืช

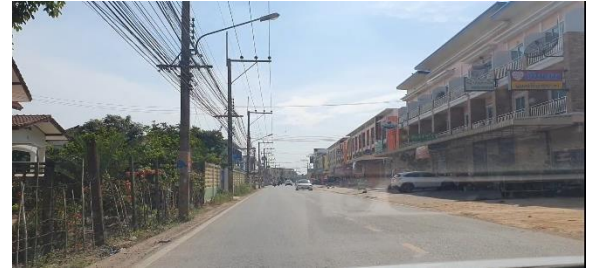
รูปที่ 15 ถนนปึงพระจันทร์

แนวทางและรูปตัดของถนน : แนวทางตรง ถนน 2 ช่องจราจร แบ่งทิศทางการจราจรด้วยเส้นจราจร

ปัญหาที่พบ : เส้นจราจรและเส้นแบ่งทิศทางการจราจรเลือนลาง สิ่งแวดล้อมสองข้างทางเป็นที่อยู่อาศัยและร้านค้า ปราศจากทางเท้า มีการเข้าออกที่อยู่อาศัยตลอดสองข้างทางโดยหลายจุดมีระยะมองเห็นไม่เพียงพอ มีเสาค้ำปาย และต้นไม้ อยู่ในระยะปลอดภัยซึ่งอาจส่งผลกระทบต่อความรุนแรงเมื่อเกิดอุบัติเหตุ พื้นถนนมีเศษดินและวัชพืชและผิวทางที่มีความต่างระดับเล็กน้อยจากการซ่อมแซม

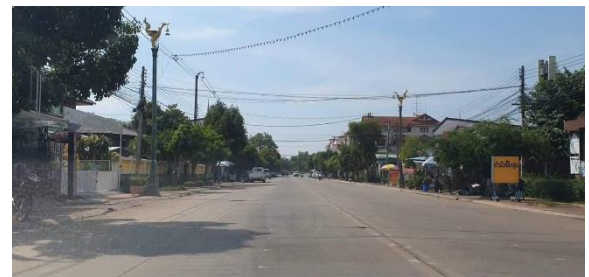
รูปที่ 16 ถนนสังฆบุชา

แนวทางและรูปตัดของถนน : แนวทางตรง มีทางแยกและสะพาน ถนน 4 ช่องจราจร แบ่งทิศทางการจราจรด้วยเส้นจราจร

ปัญหาที่พบ : ถนนเป็นทางตรงที่ผู้ขับขี่อาจใช้ความเร็วสูงแต่ขาดการควบคุมความเร็วที่เหมาะสม มีทางแยกที่เชื่อมต่อกับสะพานซึ่งมีระยะมองเห็นที่ทางแยกไม่เพียงพอ สิ่งแวดล้อมสองข้างทางเป็นร้านค้าและอาคารพาณิชย์ซึ่งดึงดูดให้เกิดการทำกิจกรรม มีการจอดรถตลอดสองข้างทาง มีเส้นจราจรที่เลือนลาง
