กรณีศึกษาปรับปรุงโครงสร้างทางรถไฟส่วนล่างด้วยวัสดุเสริมกำลังทางปฐพี

CASE STUDY OF RAILWAY SUBSTRUCTURE IMPROVEMENT BY GEO-REINFORCEMENT MATERIALS

ชื่อผู้แต่ง ธวัช จีวบุญชู¹, พิษณุ พลกายนุวัตร^{2*}

¹ วิศวกรงานวิเคราะห์เทคนิคทางถาวร, ฝ่ายการช่างโยธา, การรถไฟแห่งประเทศไทย, จังหวัดกรุงเทพมหานคร, ประเทศไทย

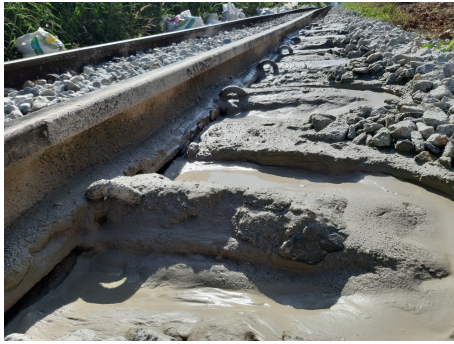
รูปที่ 2 ตัวอย่างลักษณะโคลนทะเล็ก (กม.748/6-12 สายใต้)

ลักษณะของโคลนทะลักนั้นสาเหตุเกิดจากน้ำในชั้นทางผสมกับดินทำให้เกิดการดันตัวขึ้นเนื่องจากการเพิ่มขึ้นของแรงดัน (Pore pressure) จากน้ำหนักกดทับภายนอก สำหรับโครงสร้างทางรถไฟแบบหินโรยทาง ปัญหาดังกล่าวมักเกิดขึ้นจากน้ำในชั้นรองพื้นทางผสมกับดินส่วนละเอียด ทำให้เกิดแรงดันน้ำภายในชั้นรองพื้นทาง ซึ่งจะพยายามปรับสมดุลโดยแทรกผ่านชั้นสู่ชั้นหินโรยทาง จากการปรับสมดุลของแรงดันดังกล่าวทำให้พัดพาดินในชั้นรองพื้นทางขึ้นสู่ชั้นหินโรยทาง ซึ่งพฤติกรรมดังกล่าวนี้ส่งผลทำให้เกิดความเสียหายให้กับชั้นหินโรยทาง (Ballast degradation) [5-7] ดังแสดงในรูปที่ 2

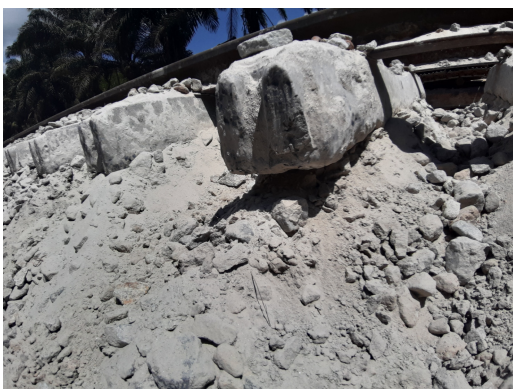
รูปที่ 3 ตัวอย่างลักษณะของหินสกปรก (กม.748/6-12 สายใต้)

หินโรยทางสกปรกคือการที่หินโรยทางถูกปนเปื้อนด้วยส่วน
ละเอียดดังรูปที่ 3 ส่งผลทำให้การขัดกันของเหลี่ยมมุมของหินและ
แรงเสียดทานที่ผิวมีค่าลดลง ทำให้เสถียรภาพของทางลดลงตามไป
ด้วย การปนเปื้อนในชั้นหินโรยทางนั้นมีปัจจัยหลักจาก 3 สาเหตุคือ

ดังนั้นการปนเปื้อนที่เกิดขึ้นจะเคลือบติดกับหินโรยทางเป็น
โคลนแห้งจนกลายเป็นหินฟอกขาว ด้วยเหตุนี้ค่าของมุมเสียดทาน
ของหิน (Frictional angle) นั้นจะลดต่ำลงตามไปด้วย ทำให้เกิด
ทรุดตัวที่ไม่เท่ากัน (Differential settlement) [4] จนเกิดความ
คาดเคลื่อนทางเรขาคณิตของทาง ซึ่งในบางครั้งอาจจะมีค่าที่มากจน
เกินพิกัดใช้งานหรือค่าที่ยอมรับได้ ส่งผลทำให้ซ่อมบำรุงได้ยาก
ตามมา

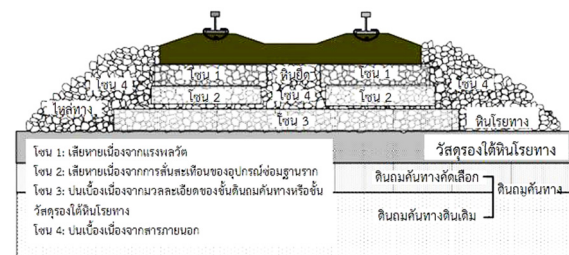
รูปที่ 4 ตำแหน่งความเสียหายของคันทาง

โดยตำแหน่งของการเสียหายของคันทางแสดงดังรูปที่ 4 ซึ่ง
สาเหตุความเสียหายของคันทางอันเนื่องมาจากชั้นรองพื้นทาง
สามารถสรุปได้ดังนี้ [8]

- 1) การอุดตันของมวลละเอียดที่เกิดขึ้นทำให้ความสามารถในการ
ระบายน้ำในชั้นหินโรยทางและชั้นรองพื้นทางลดลง

2) การเกิดหลุมโคลนในโครงสร้างชั้นรองพื้นทางเนื่องจากแรงดัน
น้ำสาเหตุจากระบบระบายน้ำที่ไม่มีประสิทธิภาพ หรือขาดการ
บำรุงรักษากระบบระบายน้ำส่งผลให้โครงสร้างชั้นรองพื้นทางมี
สถานะใกล้ขีดจำกัดที่กีดเหลว (Liquid limit) ทำให้สูญเสียกำลังการ
รับน้ำหนัก

3) การเคลื่อนตัวของหินโรยทางทำให้เกิดการสูญเสียความ
ยึดหยุ่นและแรงดันด้านข้าง (Confinement) ของคันทาง เนื่องจาก
ความเสียหายและการเคลื่อนตัวของหินโรยทาง

4) รูปแบบการบำรุงทางด้วยการอัดหิน (Tamping) ทำให้ความ
ทนทานและการแตกหักของหินเพิ่มมากขึ้น ทำให้ชั้นหินโรยทางเกิด
ความเสียหาย

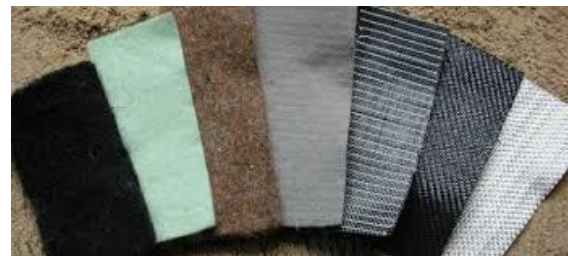
รูปที่ 7 แผ่นใยสังเคราะห์ชนิด Non-Woven และชนิด Woven [17]

แผ่นใยสังเคราะห์ที่มีความสามารถในการซึมผ่านของน้ำได้ดี ทำหน้าที่กรองและแยกชั้นดิน ช่วยการระบายน้ำและการป้องกันการชะของหน้าดิน โดยทั่วไปผลิตจากพอลิเมอร์ 100% เช่น พอลิโพรพิลีน (Polypropylene) พอลิเอทิลีน (Polyethylene) พอลิเอสเตออร์ (Polyester) เป็นต้น โดยทั่วไปแผ่นใยสังเคราะห์ มี 2 รูปแบบ ได้แก่ Woven, Non-Woven ดังรูปที่ 7

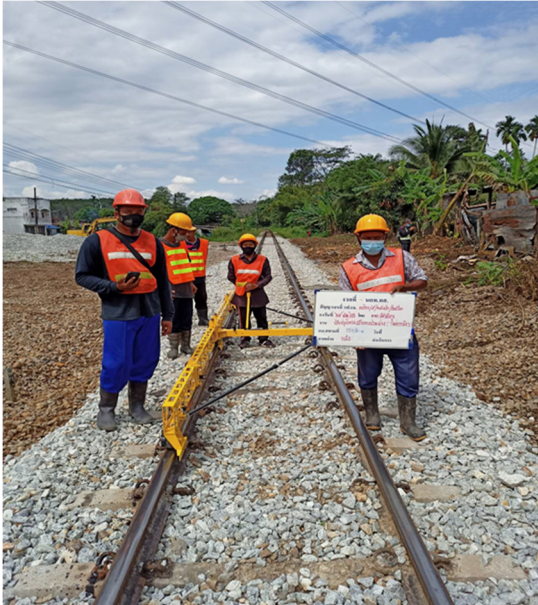
รูปที่ 12 ตรวจสอบมิติทางเรขาคณิตด้วยเครื่องวัดสภาพทาง

ภายหลังจากดำเนินการปรับปรุงโครงสร้างทางรถไฟส่วนล่างด้วยวัสดุเสริมกำลังทางปฐพี (Geocomposite) เพื่อตรวจสอบประสิทธิภาพของการรับน้ำหนักของโครงสร้างทางที่ได้รับการปรับปรุง โดยการตรวจสอบค่าความเคลื่นของทางเพื่อตรวจสอบองค์ประกอบต่าง ๆ ของทางด้วยเครื่องวัดสภาพทางแบบอิเล็กทรอนิกส์ (Track geometry measurement) เพื่อประเมินค่าองค์ประกอบทางเรขาคณิตดังแสดงตัวอย่างในรูปที่ 13 และค่า TQI

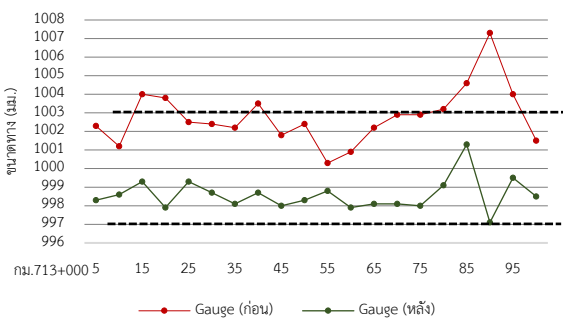
รูปที่ 13 กราฟค่าความคลาดเคลื่อนของขนาดทาง

ที่ได้รับการปรับปรุงแล้วโดยมีค่าลดลง 9-12% ดังแสดงในตารางที่ 7
