## การวิเคราะห์ความเสียหายของอาคารโรงงานเนื่องจากดินบวมตัวใน อ.แม่เมาะ จ.ลำปาง

### ANALYSIS OF A WORKSHOP BUILDING DAMAGED BY EXPANSIVE SOIL IN MAE MOH, LAMPANG PROVINCE

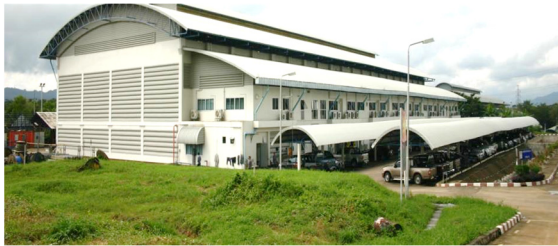
รูปที่ 1 อาคารโรงงานที่เกิดปัญหา

อาคารโรงงานหลังนี้เป็นอาคารโรงงานที่ใช้ในการซ่อมบำรุงเครื่องจักรของโรงไฟฟ้า ตั้งอยู่ในพื้นที่อำเภอแม่เมาะ จังหวัดลำปาง เจ้าของอาคารคือการไฟฟ้าฝ่ายผลิตแห่งประเทศไทย (โรงไฟฟ้าแม่เมาะ) ดังแสดงในรูปที่ 1

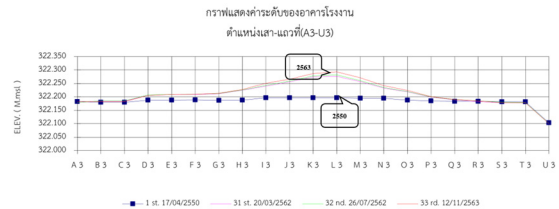
รูปที่ 3 ค่าระดับหัวเสาในแถวที่ 3 (ตั้งแต่ปี พ.ศ. 2550-2563)

ประมาณปี พ.ศ.2549-2550 อาคารเริ่มพบปัญหาเมื่อไม่สามารถทำการติดตั้งเครื่องจักรสำหรับยกอุปกรณ์ (เครน) บนคานที่วางบนหัวเสาในแถวที่ 3 และแถวที่ 7 ตามผังอาคารในรูปที่ 2 ได้ จึงได้ทำการตรวจสอบค่าระดับหัวเสาในแถวที่ 3 พบว่าเกิดการยกตัวในช่วงแนว H-O (บริเวณช่วงกลางของอาคาร) โดยค่าระดับที่เกิดการยกตัวดังกล่าวมากถึง 82 มิลลิเมตร (พ.ศ.2550) เมื่อเทียบกับเสาต้นที่อยู่ทางขวามือสุดในแถว U ค่านี้เกินกว่าค่าที่ยอมรับได้

สำหรับการติดตั้งเครนคือ 15 มิลลิเมตร จึงได้มีการแก้ไขปัญหด้วยการติดตั้งเครนไว้ 2 เครื่องให้เคลื่อนที่อยู่คนละฝั่งของจุดที่คานเกิดการโก่งตัวสูงสุด หลังจากนั้นก็ได้มีการสำรวจค่าระดับที่หัวเสาเกิดการยกตัวดังกล่าวตั้งแต่ปี พ.ศ. 2550 จนถึงปี พ.ศ. 2563 พบว่ามีค่าต่างกันมากระหว่างหัวเสาที่ยกตัวสูงสุดเทียบกับหัวเสาที่ยกตัวน้อยที่สุด ถึงเกือบ 20 เซนติเมตร ดังแสดงในรูปที่ 3

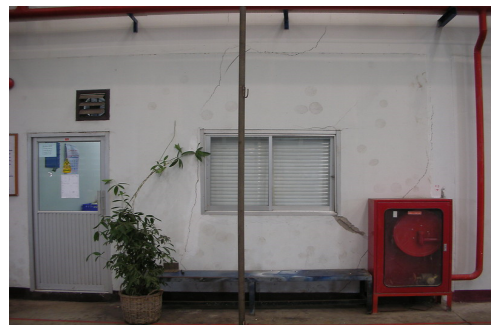
รูปที่ 4 รอยร้าวของผนังภายในอาคารโรงงาน

จากการสำรวจความเสียหายอื่นๆ ที่พบในส่วนที่เป็นสำนักงานของอาคารหลังนี้ (จากแถวเสาที่ 1-3) ซึ่งมีมีการก่อสร้างผนังก่ออิฐฉาบปูนเป็นห้องต่างๆ อยู่บนระบบโครงสร้างพื้นที่วางบนคาน (slab on beam) และมีเสารองรับที่วางอยู่บนฐานรากที่เป็นเสาเข็ม ก็พบว่าพื้นเกิดการเอียงและผนังอาคารเกิดรอยแตกร้าวทั่วไปดังรูปที่ 4 ซึ่งแสดงว่าระบบโครงสร้างของอาคารเกิดการเปลี่ยนแปลงระดับ ซึ่งก็คือการยกตัวที่ไม่เท่ากัน นอกจากนั้นพื้นคอนกรีตเสริมเหล็กในส่วนที่วางบนดิน (slab on ground) ได้เกิดรอยแยกและมีการยกตัวขึ้น ดังรูปที่ 5 สำหรับภายนอกอาคารพบการยกตัวของอิฐที่ใช้ปูทางเดินรอบอาคารดังรูปที่ 6

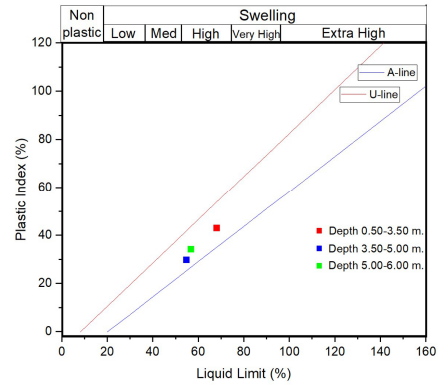
รูปที่ 9 กราฟแสดงความสัมพันธ์ระหว่างคุณสมบัติของดินบวมตัวกับศักยภาพในการบวมตัว [1]

ในการตรวจสอบว่าเป็นดินบวมตัวหรือไม่นั้น ได้ใช้แผนภาพสำหรับตรวจสอบศักยภาพในการพองตัวของดิน (Das, 2016) ซึ่งใช้ค่าดัชนีความชื้นเหลวหรือพิกัดต่อเตอร์เบอร์กที่ทดสอบได้เป็นตัวบ่งชี้ดังรูปที่ 9

จะเห็นได้จากรูปที่ 9 ว่า ดินเหนียวสีเหลืองนั้นมีความสามารถในการพองตัวที่สูง (high) ส่วนดินเหนียวสีน้ำตาลแดงและดินเหนียวสีม่วงชมพูมีศักยภาพในการพองตัวปานกลาง (medium)

1. การสำรวจชั้นดินในขั้นตอนการออกแบบอาคารนั้น จะต้องตรวจสอบดูว่าชั้นดินเป็นดินบวมตัวหรือไม่ สามารถทำได้โดยการพิจารณาผลการทดสอบพิคค็อตเตอร์เบิร์ตโดยใช้กราฟในรูปที่ 9 หากเป็นดินบวมตัว ก็ควรจะต้องทดสอบแรงดันจากการบวมตัวเพื่อหาศักยภาพในการพองตัวของชั้นดินที่มีความลึกต่างๆ จะได้ทราบว่าชั้นดินที่จะเกิดการพองตัวได้นั้น มีความลึกเพียงใด

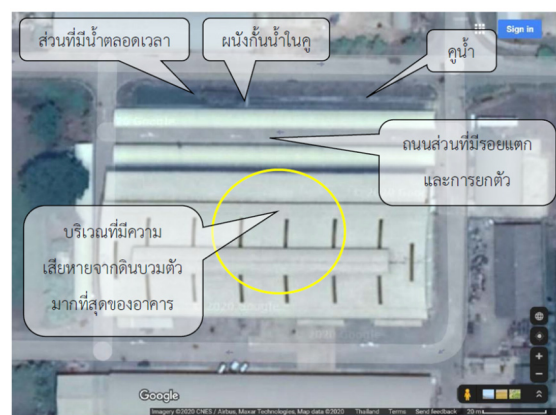
รูปที่ 15 ตำแหน่งของคูน้ำเทียบกับอาคารที่เกิดความเสียหาย

อย่างไรก็ตาม เมื่อมีการสำรวจพื้นที่รอบๆ ก็พบว่ามีความชื้นอยู่ห่างประมาณ 25 เมตรจากอาคารหลังนี้ไปทางทิศเหนือดังรูปที่ 15

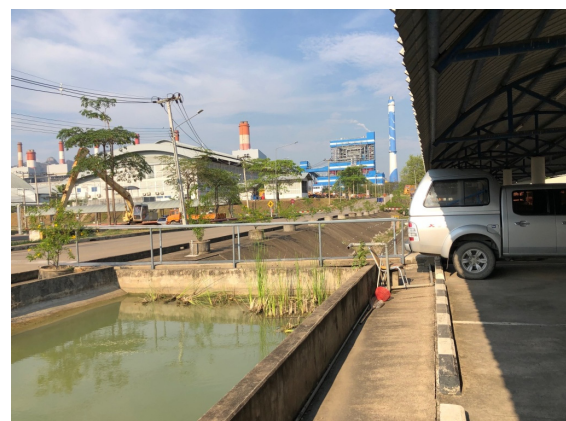
รูปที่ 16 น้ำในคูระบายน้ำ

เดิมที่คูน้ำนี้ถูกสร้างขึ้นเพื่อเป็นรางระบายน้ำเมื่อฝนตก แต่ในเวลาต่อมา (ก่อนอาคารเกิดปัญหา) ได้มีการสร้างกำแพงกันน้ำไว้สำหรับการปลูกพืชผักและเลี้ยงสัตว์น้ำดังรูปที่ 16 ทำให้มีน้ำในคูน้ำอยู่ทั้งปี

คูน้ำนี้มีหน้าตัดเป็นรูปตัว V ตัดด้วยคอนกรีต และมีการฝังท่อพีวีซีไว้ในผิวดินคอนกรีตเป็นระยะเพื่อระบายความชื้นในดินลงมากในคูน้ำนี้ ซึ่งผลจากการปรับให้เป็นอ่างเก็บน้ำขึ้นมา นั้น น่าจะ

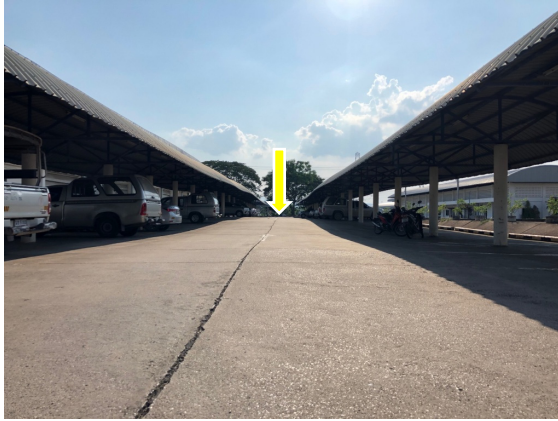
รูปที่ 17 ลักษณะผิวถนนคอนกรีตที่มีการบวมขึ้นมา

กลายเป็นเส้นทางในการทำให้น้ำในอ่างซึมออกไปหาดินอยู่ตลอดเวลาอย่างช้าๆ หากสังเกตพื้นถนนคอนกรีตซึ่งอยู่ระหว่างคูน้ำกับอาคาร จะเห็นว่าผิวถนนมีการบวมขึ้น ไม่ราบเรียบอย่างที่ควรจะเป็นตรงจุดที่ลูกศรชี้ในรูปที่ 17 พื้นผิวถนนที่บวมขึ้นนี้ต่อเนื่องเป็นทางไปยังอาคารที่เสียหาย

เมื่อสำรวจอย่างละเอียดตรงจุดที่ลูกศรชี้ในรูปที่ 17 จะเห็นรอยแตกกระจายอยู่ทั่วไป พื้นถนนและโรงจอดรถตรงบริเวณนี้เกิดการบวมขึ้นอย่างชัดเจน และที่สำคัญคือถนนที่จุดนี้ตรงกับกลางอาคารที่เสียหายมากที่สุด ดังนั้นจึงอาจสรุปได้ว่า ความชื้นที่เพิ่มขึ้นในชั้นดินบวมตัวของอาคารนั้นมาจากอ่างน้ำในคูน้ำนั่นเอง
