การศึกษาพฤติกรรมผู้ใช้ทางในการเบี่ยงการจราจรบนทางยกระดับต่อรถฉุกเฉินไฟวับวาบ เพื่อเพิ่มความปลอดภัย STUDY OF LANE CHANGE BEHAVIOR OF TOLLWAY USERS TO STOP VEHICLE

เอกรินทร์ เหลืองวิลัย^{1,*} และ วิทวงศ์ กาญจนชมภู²

¹ ฝ่ายวิจัยและแผนปฏิบัติการ บริษัท ทางยกระดับดอนเมือง จำกัด (มหาชน), กรุงเทพฯ

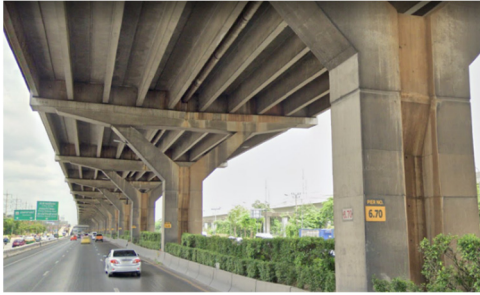
รูปที่ 1 ทางยกระดับคอนกรีตในเมือง

โครงการทางสัมปทานยกระดับดินแดง-อนุสรณ์สถาน หรือที่เรียกว่า ทางยกระดับดอนเมือง ตั้งอยู่เหนือถนนวิภาวดีรังสิต กม. 6+383 ถึง 26+597 มีระยะทาง 20.2 กม. เป็นทางยกระดับขนาด 3 ช่องจราจรต่อทิศทางดังรูปที่ 1 มีปริมาณจราจรเฉลี่ย 93,857 เที่ยวต่อวัน (ปี 2563)

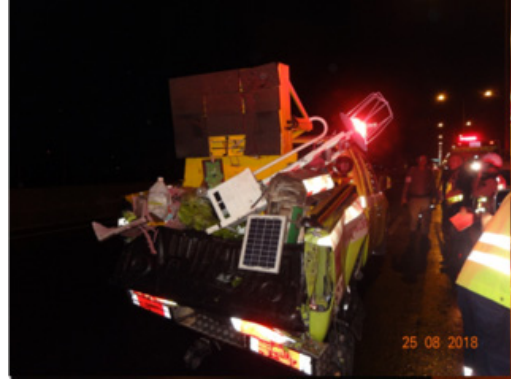
รูปที่ 3 อุบัติเหตุซ้ำซ้อนขณะกู้ภัย

การจอดรถปิดกั้นช่องจราจรเพื่อปฏิบัติงานบนทางยกระดับฯ แม้บนทางจะมีไฟมีคมไฟมีความส่องสว่างได้มาตรฐาน รถฉุกเฉินที่ใช้ติดตั้งไฟวิบวับ ป้ายไฟฉุกเฉิน ติดแถบสะท้อนแสงได้รับอนุญาตอย่างถูกต้องจากกรมการขนส่งทางบก ขณะปฏิบัติงานมีการวางกรวยยางและเปิดไฟวิบวับตลอดเวลา แต่ก็มีความเสี่ยงที่จะถูกชนซ้ำ กลายเป็นอุบัติเหตุซ้ำซ้อน ซึ่งเป็นอันตรายทั้งต่อเจ้าหน้าที่และผู้ใช้ทาง ดังรูปที่ 3

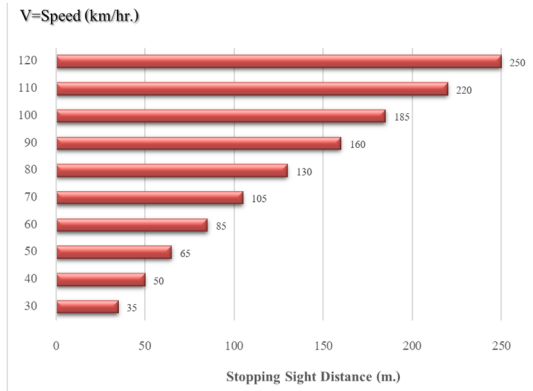
รูปที่ 4 Stopping Sight Distance

ระยะมองเห็นในการหยุดรถ (Stopping Sight Distance, SSD) หมายถึงระยะทางที่ผู้ใช้ทางใช้ในการหยุดรถเมื่อเห็นอุปสรรคข้างหน้า ซึ่งได้จากผลรวมของระยะทางที่เกิดช่วงระยะเวลาการตอบสนองของผู้ขับขี่ (Perception-Brake Reaction) และระยะทางใช้ในการเปลี่ยนความเร็วจากที่วิ่งอยู่เป็นการหยุด (Braking Distance) โดยใช้สมการที่ (1)

$$SSD = 0.278Vt + 0.039 \frac{V^2}{a} \quad (1)$$

โดยที่ t=Break Reaction Time=2.5 วินาที และ a=Deceleration Rate=3.4 m/s² (Smith, 2006) จึงได้ความสัมพันธ์ความเร็ว และระยะมองเห็นในการหยุดรถ ดังรูปที่ 4

ความเร็ว ณ 85 เปอร์เซ็นต์ไทม์ ที่เคยสำรวจไว้บนทางยกระดับอยู่ระหว่าง 95-112 กม./ชม. ค่าเฉลี่ย 103 กม./ชม. (สถาบันการขนส่ง, 2016) ดังนั้น ระยะหยุด หรือ ระยะเบี่ยงที่ต้องการคืออย่างน้อย 185 ม.

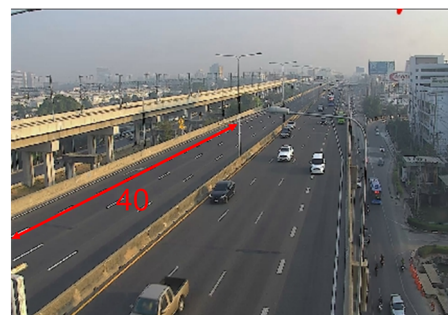
รูปที่ 5 การประมาณการระยะทางจากภาพ CCTV

การวัดระยะจากจุดที่มีรถจอดกีดขวาง ไปถึงตำแหน่งรถผู้ใช้ทางที่เบี่ยงหลบแต่ละคัน ไม่สามารถวัดได้โดยตรง การวัดระยะจึงใช้การสังเกตการณ์ผ่านกล้อง CCTV ดังรูปที่ 5 ที่แสดงภาพที่ศูนย์ควบคุมการปฏิบัติการ ระยะทางใช้การเทียบเคียงจากตำแหน่งเสาไฟฟ้าส่องสว่างที่ติดตั้งบนเกาะกลาง เสาไฟมีระยะห่างทุกๆ 40 เมตรตลอดทางยกระดับฯ เจ้าหน้าที่จะนับช่วงเสาไฟ จากจุดที่รถจอดจุดจนถึงจุดที่รถผู้ใช้ทางเริ่มเบี่ยง ดังนั้น ความละเอียดในการวัดคือ 40 เมตร

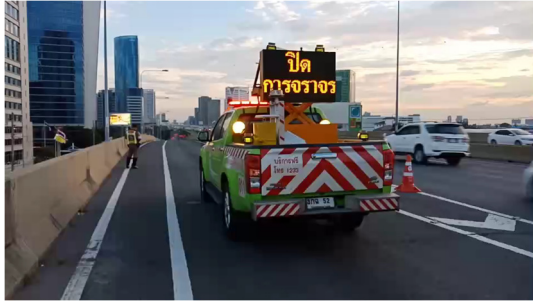
รูปที่ 6 รถกระบะป้ายไฟ

รถกระบะจราจรมี 2 ประเภท คือรุ่นปกติไว้สำหรับเคลื่อนย้ายอุปกรณ์จราจร อาทิ กรวยยาง ไฟวับวาบ อีกรุ่นหนึ่งคือกระบะจราจรที่ติดตั้งป้ายไฟ VMS ตัวป้ายไฟมีระบบ Hydraulic ยกขึ้นสูงเหนือหลังคาขณะใช้งานดังรูปที่ 6 จึงใช้เป็นรถปิดท้ายพื้นที่ปฏิบัติงาน

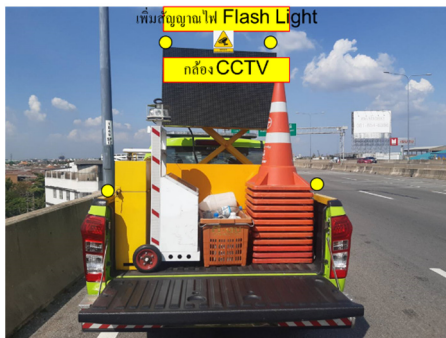
รูปที่ 7 การติดไฟรั้วขาวเพิ่มเติม

ในการนี้ จึงได้ติดตั้งไฟรั้วขาว ในรถชนิดนี้อีก 4 ดวง ติดเหนือป้าย VMS 2 ดวงเพื่อให้ได้ความสูง และติดขอบกระบะอีก 2 ดวง เพื่อให้ได้ความกว้างดังรูปที่ 7 เป็นการติดตั้งเพื่อทดลองว่า ไฟรั้วขาวที่เพิ่มขึ้น จะมีผลต่อระยะเบี่ยงของผู้ใช้ทาง หรือไม่

แต่รถกระบะ VMS ที่เพิ่มไฟวับวบบนอีก 4 ดวง กลับทำระยะเบี่ยงได้ดีขึ้นจนเห็นความแตกต่างที่ 165 เมตร หรือ เพิ่มขึ้นอีก 22 เมตร จุดนี้แสดงว่า ปริมาณไฟวับวบบ มีความสำคัญกว่าขนาดของรถ อย่างไรก็ตามในทางปฏิบัติ ไฟวับวบบที่ติดตั้งเพิ่มเติมจำนวน 4 ดวง แม้จะได้ผลดี แต่เกะกะการปฏิบัติงาน อีกทั้งใช้เพื่อการทดลองทดสอบเท่านั้น เมื่อทดลองแล้วเสร็จ จึงได้ถอดออก

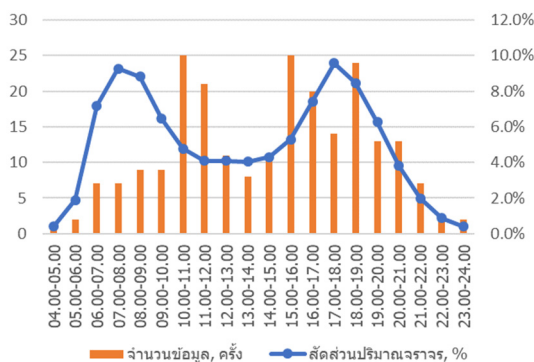
รูปที่ 8 จำนวนข้อมูลจำแนกตามช่วงเวลา

ผลการเก็บข้อมูลจากเหตุกีดขวางการจราจร ทั้งเหตุรถเสีย รถชน ของตกล้น ในสถานการณ์จริง จำนวนทดสอบรวม 268 ครั้ง มีการกระจายข้อมูลตามช่วงเวลาดังรูปที่ 8

ข้อมูลส่วนใหญ่อยู่ช่วงเวลา 10.00-12.00 น. , 15.00-17.00 น. และ 18.00-19.00 น. ชั่วโมงเร่งด่วนเช้ามีเฉพาะรถยนต์ส่วนบุคคล มีจำนวนเหตุน้อยเมื่อเทียบกับปริมาณจราจร แต่จำนวนเหตุเพิ่มขึ้น

ในช่วงสายเมื่อถึงเวลาอนุญาตรถบรรทุก ช่วงบ่ายจำนวนเหตุสอดคล้องกับปริมาณจราจร

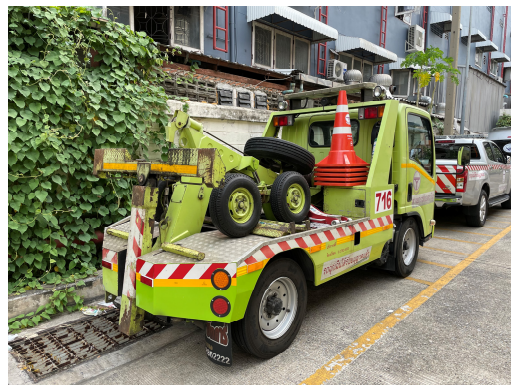
รูปที่ 9 รถยกเล็ก

รถกระบะVMS รถกระบะกู้ภัย รถยกเล็กตั้งรูปที่ 9 รถยกใหญ่ตั้งรูปที่ 11 ทั้งหมดมีไฟวับวบบนหลังคา มีป้ายไฟลูกศร แต่มีระยะเบี่ยงไม่ได้แตกต่างกันอย่างป็นนัยสำคัญ คือประมาณ 143-148 เมตร

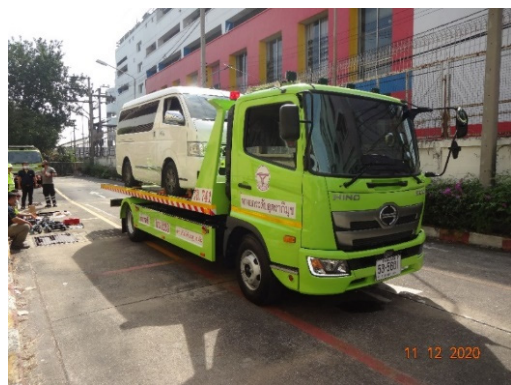
รูปที่ 10 รถขนำเลื่อน 6 ล้อเตี้ย

ผลการทดลองพบว่า หากรถทั่วไปจอดขวางอยู่ รถคันอื่นๆ จะเบี่ยงหลบที่ระยะ เพียง 124 เมตร ใกล้เคียงกับรถขนำเลื่อนดังรูปที่ 10 ถึงแม้จะมีไฟรั้วขาวบนหลังคา แต่รถขนำเลื่อนเป็น 6 ล้อเตี้ย ขณะบรรทุกรถก็จะบังไฟรั้วขาวที่อยู่บนหลังคา ระยะเบี่ยงจึง

ใกล้เคียงกัน

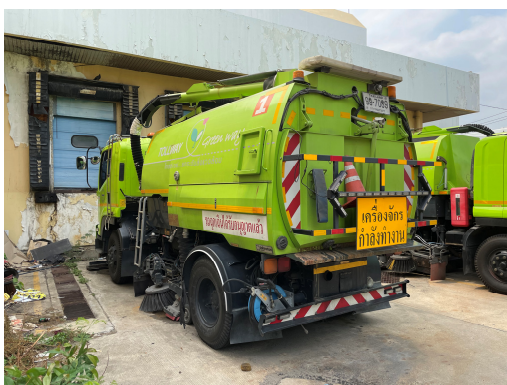
รูปที่ 12 รถดูดกวาด

แต่ที่ได้ผลดีที่สุดคือ รถดูดกวาด ดังรูปที่ 12 รถดูดกวาดมีขนาดใกล้เคียงกับรถขนเลน แต่มีระยะเบี่ยงสูงถึง 265 เมตร ซึ่งเป็นผลดีมาก จึงต้องกลับมาพิจารณาว่า เหตุใดรถดูดกวาดจึงมีระยะเบี่ยงที่ดีกว่ารถประเภทอื่นๆ ทั้งที่มีขนาดใกล้เคียงกัน มีป้ายไฟคล้ายๆ กัน

จุดดีข้อแรกคือ รถดูดกวาดมีป้ายไฟลูกศรขนาดใหญ่ติดตั้งด้านหลังรถ เนื่องจากมีพื้นที่ให้ติดมากกว่ารถประเภทอื่น และมีข้อสรุปที่ชัดเจน

แล้วว่า ยิ่งไฟใหญ่ ยิ่งไฟสูง ยิ่งส่งผลดี

สิ่งที่แตกต่างของรถดูดกวาดคือ ลักษณะการทำงาน รถดูดกวาดจะทำงานเฉพาะช่วงกลางวัน วิ่งติดกำแพงเกาะกลางด้านขวา และ กำแพงกันตกด้านซ้าย ด้วยความเร็วประมาณ 10 กม./ชม. ความเร็วระดับนี้ มีได้ต่างจากรถที่จอดอยู่ แต่รถดูดกวาด มีรอบการทำงานเป็นกิจวัตรประจำวัน ศูนย์ควบคุมการปฏิบัติการจะเปิดป้ายไฟแบบ Matrix (Matrix Sign, MS) ดังรูปที่ 13 Matrix Sign ติดตั้งบริเวณเกาะกลางทุกๆ 1 กม. เพื่อแจ้งช่องทางปิด และเตือนให้ลดความเร็ว เป็นระยะทางล่วงหน้ากว่า 4 กม. รวมถึงการแจ้งข้อมูลบนป้าย Variable Message Sign ทำให้ผู้ใช้ทางทราบล่วงหน้าว่ามีการดูดกวาด ให้เตรียมตัวเพื่อเปลี่ยนช่องทาง โดยเฉพาะอย่างยิ่งในกรณีที่ไมคาดคิดว่าจะมีการปิดช่องทางจราจร (MUTCD, 2009) ซึ่งแสดงถึงประสิทธิภาพที่ชัดเจนแล้ว

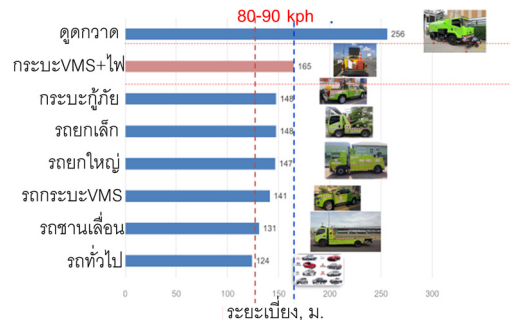
รูปที่ 14 Stopping Sight Distance สำหรับรถต่างๆ

ผลการทดลองพฤติกรรมผู้ใช้ทางยกระดับๆ ในรูปของระยะเบี่ยงต่อรถฉุกเฉินแต่ละประเภท เมื่อนำมาเปรียบเทียบกับระยะมองเห็นในการหยุดรถที่ต้องการ ผลเป็นดังรูปที่ 14

พฤติกรรมผู้ขับขี่ทั่วไป จะเบี่ยงหลบที่ระยะ 124-165 เมตร ซึ่งจะสอดคล้องกับความเร็วช่วง 80-90 กม./ชม. เท่านั้น ไม่เพียงพอ กับความเร็วที่ผู้ใช้ทางทั่วไปใช้ที่ 100 กม./ชม. มี 2 มาตรการในการ
