การเสริมกำลังด้านทานแรงแผ่นดินไหวของจุดต่อคาน-เสาคอนกรีตเสริมเหล็กภายนอกด้วยค้ำยันเหล็กกล่องสี่เหลี่ยม SEISMIC STRENGTHENING OF EXTERNAL REINFORCED CONCRETE BEAM-COLUMN JOINT BY RECTANGULAR HOLLOW STEEL BRACING

Non-Seismically designed reinforced concrete buildings are susceptible to earthquake loading, severely damaging the joints and columns. This article presents a strengthening of external reinforced beam-column joint that has not been designed to withstand the seismic loads. Three identical beam-column joint specimens were made the cross-sectional dimensions of the beam and columns are 0.15x0.40 meter and 0.15x0.15 meter, respectively. The half-span length of the beam is 1.15 meter and the haft-height of the column is 1.91 meter. Two specimens were seismically strengthened by Rectangular hollow steel braces. Then, all specimens were tested under the lateral cyclic loads until failure. From the experimental results, the original specimen was damaged at columns near the joint and at the joint. It had low lateral sway and low ductility. For the strengthened specimens, the column length was shortened and the joint area was increased resulting to a higher lateral load capacity com

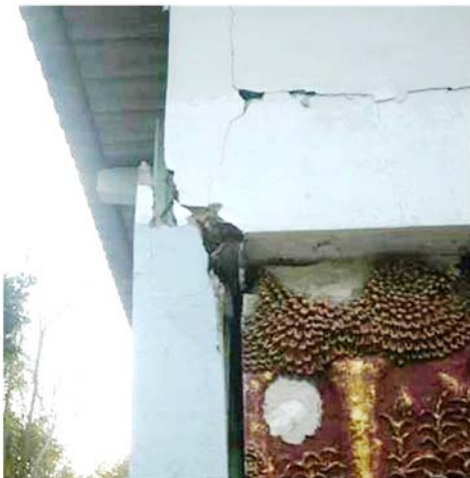
รูปที่ 1 ความเสียหายบริเวณจุดต่อคาน-เสาของอาคารเรียน โรงเรียนแม่ลาววิทยาคม จังหวัดเชียงราย

เสียหายบริเวณจุดต่อคาน-เสาของอาคารโรงเรียนแม่ลาววิทยาคม จังหวัดเชียงรายที่ได้รับผลกระทบเนื่องจากเหตุการณ์แผ่นดินไหว เมื่อวันที่ 5 พฤษภาคม พ.ศ.2557 ดังรูปที่ 1 เป็นสาเหตุให้เกิดการวิบัติแบบเปราะ ซึ่งเป็นผลให้อาคารพังถล่มทั้งหลังแบบทันทีทันใด ได้ วิธีการย้ายจุดหมุนแบบพลาสติก(plastic hinge) จากบริเวณจุดต่อคาน-เสา ไปที่คาน เป็นหนึ่งในวิธีที่ใช้สำหรับการเสริมกำลังและปรับเปลี่ยนพฤติกรรมของโครงสร้าง โดยย้ายตำแหน่งการวิบัติหรือจุดหมุนแบบพลาสติกจากบริเวณจุดต่อคาน-เสา ไปที่ชิ้นส่วนคาน โดยจุดหมุนพลาสติกดังกล่าวจะทำหน้าที่ดูดซับพลังงานที่เกิดขึ้นจากแผ่นดินไหว

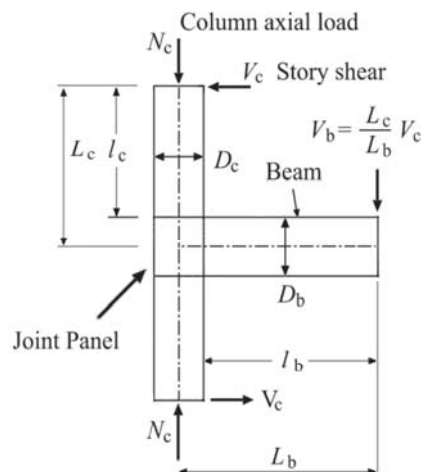
รูปที่ 3 การประมาณแรงเฉือนระหว่างชั้นของตัวอย่าง

โดยที่ $K = j d_b d_c$, $j d_b$ คือระยะระหว่างแรงดึงและแรงอัดในหน้าตัดคาน, d_c คือระยะจากผิวคอนกรีตรับแรงอัดถึงจุดศูนย์กลางหน้าตัดเหล็กรับแรงดึงในหน้าตัดเสา, L_b คือความยาวของจุดศูนย์กลางจุดต่อถึงจุดรองรับคาน, L_c คือความยาวของจุดศูนย์กลางเสาถึงจุดรองรับคาน, I_b คือความยาวของขอบนอกของเสาถึงจุดรองรับคาน, $I_c = L_c - 0.5 D_b$, D_b คือความยาวของหน้าตัดคาน, D_c คือความยาวของหน้าตัดเสา, $L = L_n / 2 - L'$, $L_n / 2$ คือความยาวคานวัดจากหน้าเสาถึงจุดรองรับคาน, L' คือระยะค้ำคานวัดจากหน้าเสา และ d_b คือระยะจากผิวคอนกรีตรับแรงอัดถึงจุดศูนย์กลางหน้าตัดเหล็กรับแรงดึงในหน้าตัดคาน ภาพประกอบตัวแปลแสดงดังรูปที่ 3 และรูปที่ 4

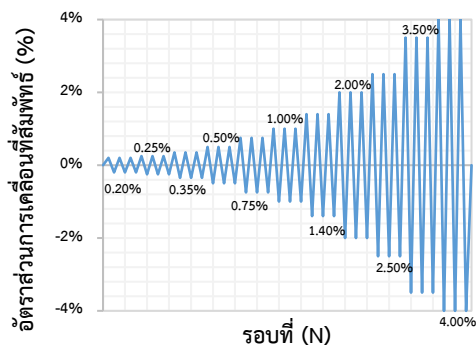
รูปที่ 10 อัตราส่วนการเคลื่อนที่สัมพันธ์

สำหรับการทดสอบ ใช้แรงกระทำด้านข้างแบบสลับทิศที่บริเวณด้านบนของเสา โดยควบคุมการเพิ่มขึ้นของอัตราส่วนการเคลื่อนที่สัมพันธ์(drift ratio) ตามมาตรฐาน ACI T1.1-01 [5] ดังรูปที่ 10 โดยในแต่ละระดับการเคลื่อนที่สัมพันธ์ทำการทดสอบวนซ้ำ 3 รอบ หลังจากนั้นจึงเพิ่มระดับการเคลื่อนที่สัมพันธ์ในระดับต่อไปจนตัวอย่างเกิดการวิบัติ

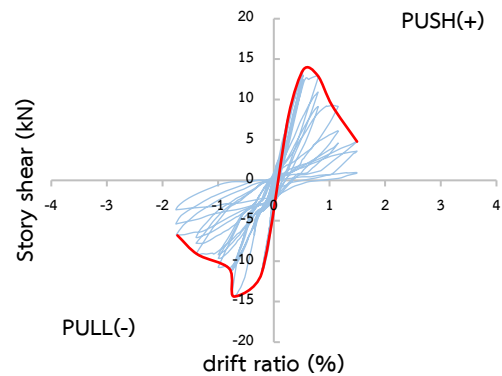
รูปที่ 11 พฤติกรรม hysteresis ของตัวอย่าง SC1

ตัวอย่าง SC1 มีพฤติกรรม hysteresis แสดงดังรูปที่ 11 โดยตัวอย่างเริ่มเกิดรอยร้าวเป็นแนวทแยง (diagonal cracks) ที่ระยะการเคลื่อนที่สัมพันธ์ $\pm 0.75\%$ ในการเคลื่อนที่รอบที่ 3 และที่ระยะ

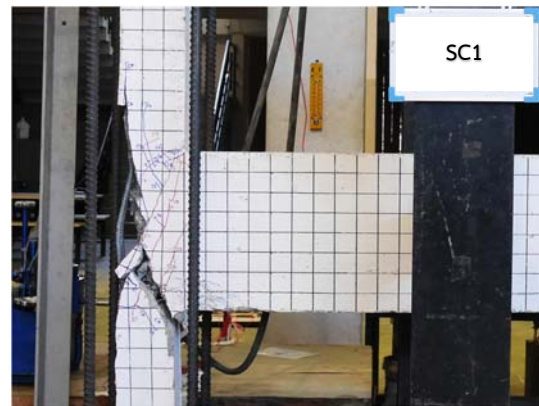
รูปที่ 12 ความเสียหายของตัวอย่าง SC1 หลังการทดสอบ

การเคลื่อนที่สัมพันธ์ $\pm 1.00\%$ เริ่มเกิดรอยร้าวเป็นแนวทแยง จากซ้ายมาขวาชนกับรอยแตกเดิม จากนั้นเมื่อระยะการเคลื่อนที่สัมพันธ์เพิ่มขึ้นเรื่อย ๆ ทำให้เกิดรอยร้าวสะสมบริเวณจุดต่อคาน-เสาเพิ่มขึ้น รวมทั้งความกว้างของรอยแตกก็มีการขยายเพิ่มมากขึ้น จนกระทั่งระยะการเคลื่อนที่สัมพันธ์เท่ากับ $\pm 1.75\%$ รอยแตกจากการเคลื่อนที่ตัวเกิดขึ้นบริเวณจุดต่อมีสะสมจนทำให้กำลังรับแรงของเสาไม่สามารถรับแรงได้ ส่งผลให้คอนกรีตบริเวณจุดต่อเกิดการหลุดร่อนออกมาเป็นรูปลิ้ม(clone failure)จนเห็นเหล็กเสริมของเสาชัดเจน ดังรูปที่ 12

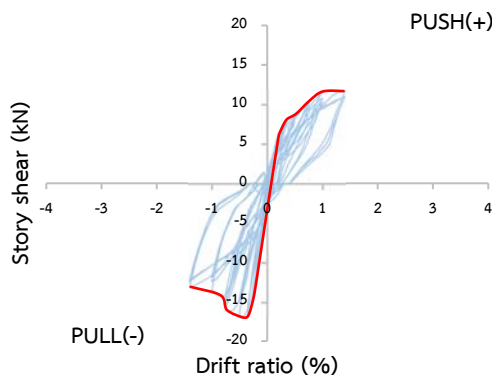
รูปที่ 13 พฤติกรรม hysteresis ของตัวอย่าง SC2

ตัวอย่าง SC2 มีพฤติกรรม hysteresis แสดงดังรูปที่ 13 โดยรอยร้าวแรกเริ่มปรากฏในชั้นส่วนคานที่ตำแหน่งค้ำยัน ที่ระยะการเคลื่อนที่สัมพันธ์ $\pm 0.35\%$ ในรอบที่ 1 รอยร้าวแรงดัด (flexural crack) มีทิศทางแนวตั้งจากท้องคานยาวขึ้นไปเกือบถึงด้านบนคาน มีความยาวประมาณ 30 เซนติเมตร นอกจากนี้ปรากฏรอยร้าวแรงดัดบริเวณหน้าเสาเป็นแนวตรง (horizontal cracks) รวมทั้งเกิดรอยร้าวแนวทแยง (diagonal cracks) ความยาวประมาณ 10 เซนติเมตรจากมุมขวาล่างของจุดต่อ เมื่อเพิ่มการเคลื่อนที่สัมพันธ์ $\pm 0.35\%$ ในการทดสอบรอบที่ 2 รอยร้าวแนวทแยงปรากฏจากซ้ายบนของจุดต่อ ความยาวประมาณ 35 เซนติเมตร ที่ระยะการ

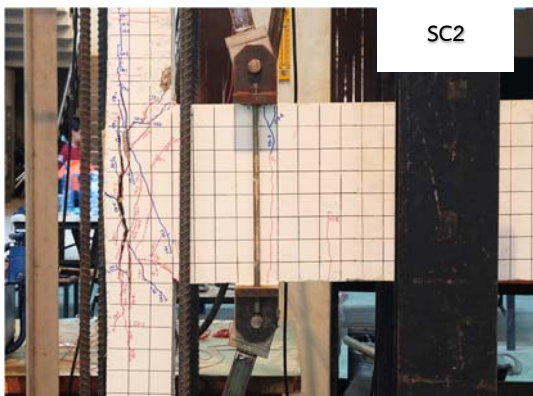
รูปที่ 14 ความเสียหายของตัวอย่าง SC2 หลังการทดสอบ

เคลื่อนที่สัมพันธ์ระดับเดียวกัน ในการทดสอบรอบที่ 3 เกิดรอยร้าวเนื่องจากแรงดัดเพิ่มเติมบริเวณคาน ความยาวประมาณ 15 เซนติเมตร เมื่อเพิ่มการเคลื่อนที่สัมพันธ์เท่ากับ $\pm 0.50\%$ ในการทดสอบรอบที่ 1 เกิดรอยร้าวแนวทแยงเพิ่มเติมบริเวณจุดต่อคาน-เสา และเหล็กประกับที่ติดตั้งชิ้นส่วนค้ำยันกับหน้าเสาเกิดการเลื่อนไถล เนื่องจากแรงเฉือนที่เกิดขึ้นมีค่ามากกว่าที่แรงต้านทานแรงเฉือนของผิวสัมผัสระหว่างแผ่นเหล็กกับหน้าเสาคอนกรีตรับได้ ส่งผลให้ตัวค้ำยันเกิดการขยับซึ่งไม่เป็นไปตามที่ออกแบบไว้ และเมื่อเกิดการเคลื่อนที่ของค้ำยันแล้วทำให้ชิ้นส่วนค้ำยันที่ถูกติดตั้งเพื่อต้องการส่งผ่านแรงจากเสาไปที่คานไม่สามารถทำหน้าที่ได้เต็มประสิทธิภาพเป็นผลให้แรงเฉือนระหว่างชั้น (story shear) ยังคงส่งผลต่อจุดต่อคาน-เสา ซึ่งทำให้เกิดความเสียหายขึ้นที่บริเวณจุดต่อคาน-เสา หลังจากนั้น ได้เพิ่มระดับการเคลื่อนที่สัมพันธ์เพิ่มขึ้น โดยที่ค้ำยันที่ติดตั้งไว้ไม่สามารถทำหน้าที่ถ่ายแรงได้ จึงเกิดการสะสมของรอยร้าวบริเวณจุดต่อคาน-เสาเพิ่มมากขึ้น จนกระทั่งระยะการเคลื่อนที่สัมพันธ์เท่ากับ $\pm 1.40\%$ จุดต่อคาน-เสา ไม่สามารถรับแรงกระทำกับจุดต่อคาน-เสาได้จึงเกิดการวิบัติของตัวอย่าง ดังรูปที่ 14

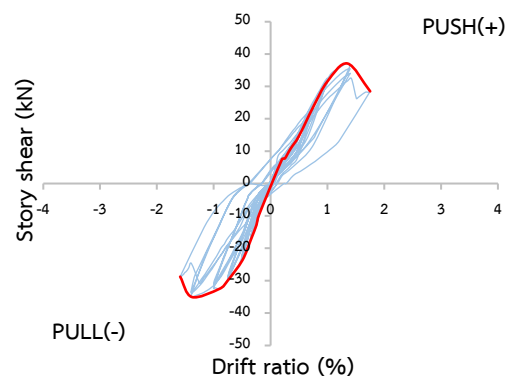
รูปที่ 15 พฤติกรรม hysteresis ของตัวอย่าง SC3

ตัวอย่าง SC3 มีพฤติกรรม hysteresis แสดงดังรูปที่ 15 โดยเริ่มเกิดรอยร้าวแรงดัด (flexure cracks) ที่คานบริเวณฐานค้ำยันที่ระยะการเคลื่อนที่สัมพันธ์ $\pm 0.35\%$ มีความยาวรอยร้าวประมาณ

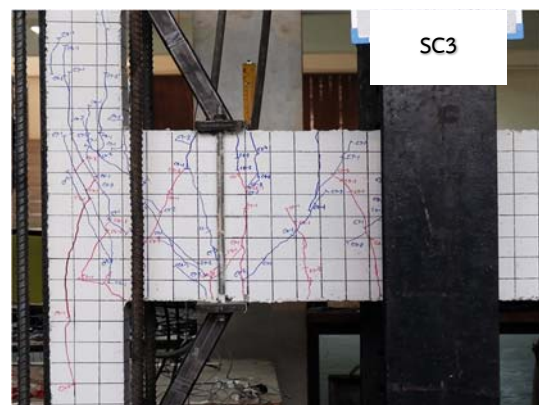
รูปที่ 16 ความเสียหายของตัวอย่าง SC3 หลังการทดสอบ

23 เซนติเมตร และมีรอยร้าวแนวทแยง (diagonal cracks) ปรากฏที่มุมด้านล่างซ้ายของคานบริเวณหน้าเสาเป็นแนวทแยงไปทางขวาเข้าหาค้ำยันที่คาน โดยมีความยาวของรอยร้าวประมาณ 15 เซนติเมตร ในขณะที่ระดับการเคลื่อนที่สัมพันธ์เพิ่มขึ้น ปรากฏรอยร้าวแรงดัดเพิ่มมากขึ้นที่บริเวณคานเป็นเส้นตรงยาวจากกลางชิ้นบนจากด้านขอบบนของคานลงมาที่ด้านขอบล่างของคาน เมื่อระดับการเคลื่อนที่สัมพันธ์เพิ่มมากขึ้นรอยร้าวที่คานด้านบนและคานด้านล่างปรากฏเพิ่มมากขึ้น โดยรอยร้าวที่เกิดจากด้านท้องคานนั้นมีความยาวที่มากกว่ารอยร้าวที่เกิดขึ้นบริเวณด้านหลังของคาน ที่ระดับการเคลื่อนที่สัมพันธ์ $\pm 0.75\%$ เกิดรอยร้าวแนวทแยงจากมุมด้านล่างขวาของจุดต่อเป็นแนวเข้าไปด้านในจุดต่อความยาวรอยร้าวประมาณ 5 เซนติเมตร และมีรอยร้าวเกิดขึ้นเพิ่มขึ้นบริเวณคาน ที่ระยะการเคลื่อนที่สัมพันธ์ $\pm 1.00\%$ ปรากฏรอยร้าวบริเวณจุดต่อเพิ่มมากขึ้น สาเหตุเนื่องจากเหล็กฐานของค้ำยันเข้ากับคานเกิดการรูดเสียหายทำให้ฐานค้ำยันบริเวณคานเกิดการขยับ เนื่องจากแรงที่ถ่ายมาตามค้ำยัน เป็นผลให้ค้ำยันไม่ได้ทำหน้าที่ได้เต็มประสิทธิภาพเหมือนกับช่วงต้นของการทดสอบ จนเมื่อเกิดรอยร้าวที่จุดต่อเพิ่มมากขึ้น ส่งผลให้จุดต่อคาน-เสาไม่สามารถรับแรงได้จนเกิดการวิบัติที่จุดต่อทำให้ตัวอย่างเกิดความเสียหายดังรูปที่ 16

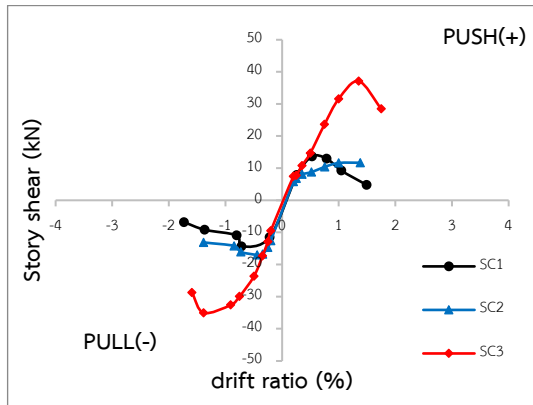
รูปที่ 17 เส้นโค้งรอบนอก (backbone curve)

จากการทดสอบตัวอย่างได้ผลว่าตัวอย่าง SC2 สามารถรับแรงด้านข้างสูงสุดเพิ่มขึ้นมากกว่าตัวอย่าง SC1 จนกระทั่งตัวอย่าง SC2 เกิดการเคลื่อนตัวของฐานค้ำยันที่ตำแหน่งเสาส่งผลให้ระบบค้ำยันไม่ทำหน้าที่ในการถ่ายแรงตามที่ได้ออกแบบไว้ ทำให้เกิดการวิบัติที่จุดต่อเหมือนกับตัวอย่าง SC1 สำหรับตัวอย่าง SC3 นั้นได้มีการปรับปรุงการติดตั้งค้ำยันใหม่โดยการแก้ไขปัญหาที่เกิดขึ้นจากตัวอย่าง SC2 โดยเปลี่ยนการติดตั้งของเหล็กกล่องสี่เหลี่ยมจากรูปแบบยึดหมุน เป็นแบบยึดแน่นโดยการเชื่อม เพื่อแก้ปัญหาการขยับของจุดต่อบริเวณค้ำยันและทำให้ระบบค้ำยันสามารถทำหน้าที่ถ่ายแรงได้เต็มประสิทธิภาพ ส่งผลให้ความเสียหายย้ายไปเกิดขึ้นที่ชิ้นส่วนคาน เป็นผลให้กำลังรับแรงด้านข้างสูงสุดของตัวอย่าง SC3 เมื่อเทียบ SC1 นั้นสูงขึ้นถึงร้อยละ 271 และกำลังรับแรงสูงสุดของตัวอย่าง SC2 เมื่อเทียบกับตัวอย่าง SC1 สูงขึ้นถึงร้อยละ 117 สามารถดูได้จากกราฟเส้นโค้งรอบนอก ดังรูปที่ 17 ซึ่งค่าแรงสูงสุดที่เกิดขึ้นในตัวอย่างการทดสอบแสดงดัง ตารางที่ 3
