การแก้ปัญหาลาดคันทางวิบัติโดยวิธีชีววิศวกรรมปลูกพืช กรณีศึกษา ถนนทางหลวงชนบท กจ.4088 กม 16+700
อำเภอทองผาภูมิ จังหวัดกาญจนบุรี

SLOPE STABILIZATION USING BIOENGINEERING TECHNIQUE: A CASE STUDY OF RURAL ROAD 4088 KM 16+700,
THONGPAPOOM, KANCHANABURI PROVINCE.

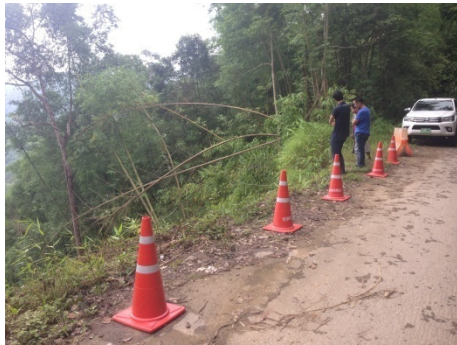
บริเวณพื้นที่โครงการตั้งอยู่ในถนนทางหลวงชนบท กว.4088 แยกทางหลวงหมายเลข 3272 – บ้านอีต่อง อำเภอบึงสามพัน จังหวัดกาญจนบุรี ช่วง กม.ที่ 16+700 ลาดคั่นทางฝั่งขวาของถนนเกิดการวิบัติ ถนนทรุดตัวเกิดความเสียหายต่อโครงสร้างทางเนื่องจากมีฝนตกหนักอย่างต่อเนื่องในช่วงเดือนมิถุนายน 2559 ถึงเดือนตุลาคม 2559 ดังแสดงในรูปที่ 1

รูปที่ 1 ความเสียหายของลาดคั่นทางบริเวณพื้นที่โครงการ

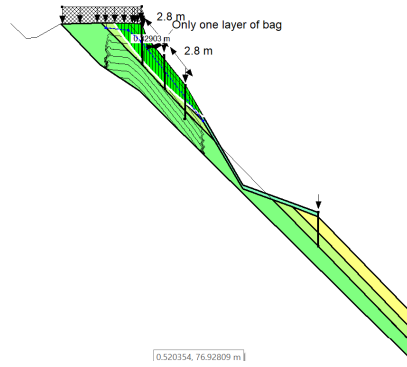
จากการวิเคราะห์เสถียรภาพโดยรวมด้วยวิธี LEM ด้วยโปรแกรม Slope W ของแบบจำลองแสดงดังรูปที่ 9 โดยพบว่าอัตราส่วนความปลอดภัยมีค่าเท่ากับ $1.308 > 1.3$ ซึ่งถือว่ามีความปลอดภัยต่อเสถียรภาพ

รูปที่ 9 การวิเคราะห์เสถียรภาพภายหลังการปรับปรุง 16+700

เมื่อนำรูปแบบที่ได้ออกแบบเบื้องต้นมาคำนวณเสถียรภาพดำเนินขั้นตอนการออกแบบเสริมเสถียรภาพโดยจะพิจารณาช่วงที่มีความชันลาดสูงสุดจากการเก็บค่าระดับ (Cross section) และนำมาออกแบบ ในรูปแบบการวางกระสอบแบบมีปีกยาวลงไป 24 เมตร และ เสริมแรงด้วยเข็มเหล็กสกรูโพลี น้ำหนักบรรทุกทางข้างประลัย (Hu) มีค่าเท่ากับ 6.17 kN ออกแบบให้มีระยะระหว่างเสาเข็มที่ 0.5 เมตร ทั้งหมด 4 แถวซึ่ง 3 แถวแรกห่างกันแถวละ 3 เมตร และแถวสุดท้ายห่างพื้นถนน 20 เมตร

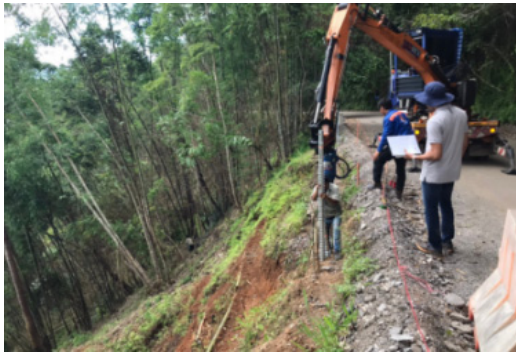
รูปที่ 10 ขณะทำการติดตั้งเสาเข็มสกรู

การก่อสร้างแก้ไขคันทางทรุดด้วยบริเวณพื้นที่ศึกษา มีความเสี่ยงเป็นอย่างมากในการเกิดอันตรายในขณะดำเนินการก่อสร้าง เนื่องจากพื้นที่ดังกล่าวตั้งอยู่บนเชิงเขาสูง มีพื้นที่หน้างานจำกัด อีกทั้ง พื้นที่ดังกล่าวยังมีปริมาณฝนสะสมที่สูง ผู้ควบคุมงานต้องมีการบริหารจัดการการก่อสร้างอย่างรัดกุม และติดตั้งป้ายเตือนระหว่างการก่อสร้างให้เห็นชัดเจนเพื่อป้องกันการเกิดอุบัติเหตุขณะดำเนินการก่อสร้าง รูปที่ 10 แสดงลักษณะการติดตั้งเสาเข็มเหล็กสกรู ซึ่งสามารถดำเนินการโดยใช้ระบบไฮดรอลิกติดตั้งกับรถบรรทุก หรือแบบ Hand-drive ซึ่งสามารถใช้แรงงานคนเพียงสองคน และสะดวกต่อการทำงานในบริเวณลาดชันด้านล่าง

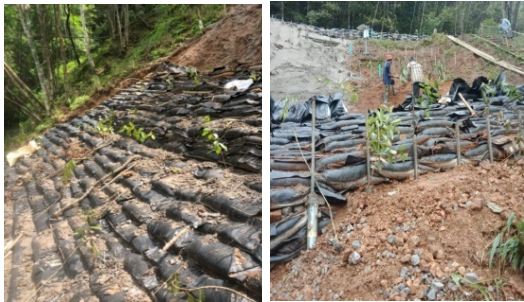
รูปที่ 11 ขณะทำการวางกระสอบแบบมีปีก

เมื่อติดตั้งเสาเข็มเหล็กแล้วเสร็จ จึงเริ่มงานเรียงกระสอบแบบมีปีก โดยจะต้องเรียงต้นกล้าไม้และไม้ปักชำได้แก่ ทองหลางป่า และ มะกอกน้ำ ระหว่างกระสอบ ซึ่งเป็นไม้ท้องถิ่นในพื้นที่ พร้อมใส่วัสดุ โพลีเมอร์อุ้มน้ำ เพื่อช่วยให้กล้าไม้สามารถเติบโตได้ภายหลังจากปัญหาหน้างาน พบว่าการทำงานในพื้นที่ลาดชันเป็นไปได้ยากลำบาก คนงานต้องมีความชำนาญในการทำงานเฉพาะด้านในการติดตั้งเสาเข็มสกรูและการวางกระสอบแบบมีปีก รวมทั้งสภาพร่างกายที่พร้อมในการทำงานตลอดเวลา ในส่วนการบริหารจัดการหน้างานนั้นทางผู้ควบคุมงานต้องตระหนักเรื่องความปลอดภัยในการทำงานอย่างเคร่งครัด

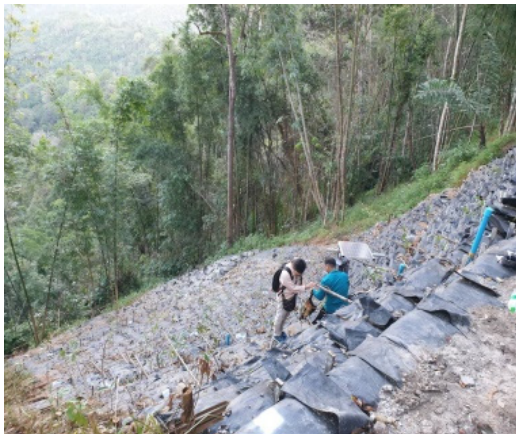
รูปที่ 12 กระสอบมีปีกที่เรียงแล้วเสร็จ

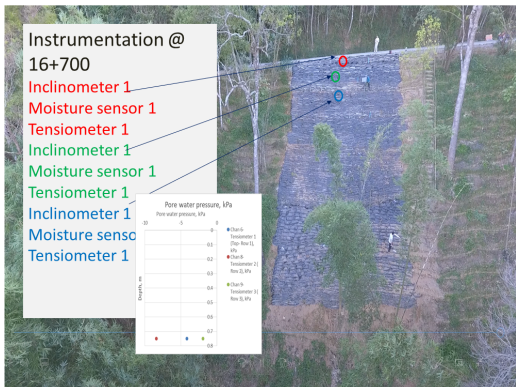
รูปที่ 13 รูปตำแหน่งติดตั้งอุปกรณ์

ถึงแม้ว่าค่าความปลอดภัยจากการวิเคราะห์เสถียรภาพของลาดคันทางถนนจากการวิเคราะห์โมเดลมีค่าสูงกว่ามาตรฐานที่กำหนดไว้ แต่ในระหว่างการใช้งานอาจมีการเปลี่ยนแปลงสภาวะแรงดันน้ำ ความชื้นในดิน ซึ่งอาจส่งผลต่อการใช้งานและควมแข็งแรงของลาด ในโครงการนี้จึงมีการศึกษาพฤติกรรมของทางลาดถนนในระยะยาวโดยการติดตั้งอุปกรณ์ตรวจวัดและตำแหน่งติดตั้ง ดังรูปที่ 13 ประกอบไปด้วย Inclinomometer ซึ่งวัดการเอียงตัวของหัวเสาเข็มเหล็กสกรู เพื่อประเมินการเคลื่อนตัวของลาดดินโดยรวม และ Tensiometer เพื่อวัดแรงดันน้ำในช่องว่างดินทั้งค่าบวกและค่าลบ และ Moisture sensor
