## ข้อมูลการสแกน 3 มิติและวิธีไฟไนต์เอลิเมนต์สำหรับการศึกษาผลกระทบของแรงแผ่นดินไหวต่อเจดีย์ทรงระฆังของไทย: กรณีศึกษา วัดศรีพิจิตรกิตติกลาราม

### 3D LASER SCANNING DATA AND FINITE ELEMENT METHOD FOR SEISMIC ANALYSIS OF THAI BELL-SHAPED PAGODA: A CASE STUDY OF WAT SI PHICHIT KIRATI KANLAYARAM

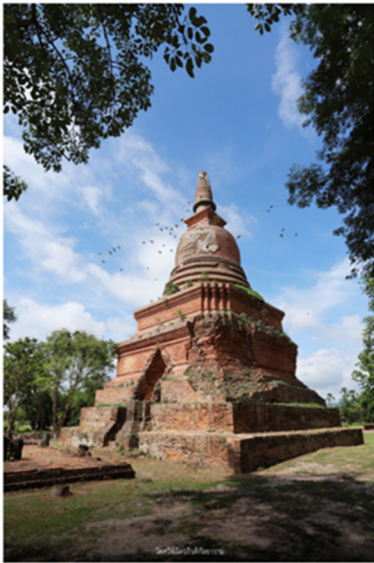
รูปที่ 1 เจดีย์ประธานทรงระฆังวัดศรีพิจิตรกิริยาราม [1]

วัดศรีพิจิตรกิริยารามเป็นโบราณสถานในสมัยสุโขทัยซึ่งตั้งอยู่นอกกำแพงเมืองสุโขทัย มีเจดีย์ประธานทรงระฆังขนาดใหญ่ก่อด้วยอิฐตั้งอยู่บนฐานสูงรูปสี่เหลี่ยมขนาดกว้างด้านละ 17 เมตร ที่ฐานด้านทิศตะวันออกและตะวันตกทำเป็นซุ้มจะนำประดิษฐานพระพุทธรูปประทับนั่ง มีฐานวิหารก่ออิฐ ขนาดกว้าง 12 เมตร ยาว 23 เมตร ทางทิศตะวันออกของเจดีย์ประธานและฐานเจดีย์ราย 4 ฐาน ตั้งอยู่รอบฐานเจดีย์ประธาน มีคูน้ำขนาดกว้างประมาณ 15 เมตร ล้อมรอบพื้นที่วัดที่มีขนาดกว้าง 40 เมตร และยาว 80 เมตร ปัจจุบันเหลือเพียงเจดีย์ประธานทรงระฆัง ดังรูปที่ 1 [1]

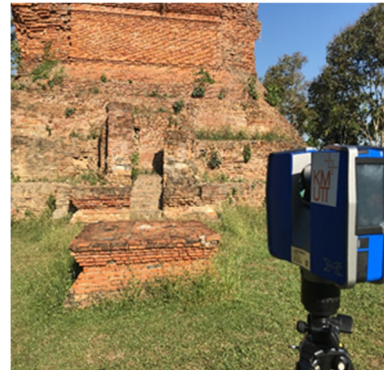
รูปที่ 2 การเก็บข้อมูลด้วยเทคโนโลยีการสแกนวัตถุ 3 มิติ

สำหรับการเก็บข้อมูลลักษณะทางกายภาพของโครงสร้างวัดศรีพิจิตรกิตติกลารามในสภาพปัจจุบันนี้ ได้ใช้เทคโนโลยีการสแกนวัตถุ 3 มิติด้วยแสงเลเซอร์แบบภาคพื้นดินยี่ห้อ FARO focus3D x330 ดังแสดงในรูปที่ 2 โดยเลือกใช้ค่าความละเอียดประมาณ

28 ล้านจุดต่อการตั้งกล้อง ค่าความเร็วที่ใช้ในการเก็บข้อมูลเท่ากับ 122000 จุดต่อวินาที และระยะห่างระหว่างจุดสองจุดที่ระยะ 10 เมตร อยู่ที่ระยะ 7.67 มิลลิเมตร โดยทำการตั้งกล้องในตำแหน่งที่สามารถส่องเห็นโครงสร้างโบราณสถานได้อย่างชัดเจน ไม่ถูกบดบังโดยสภาพแวดล้อม และครอบคลุมพื้นที่ทั้งหมด

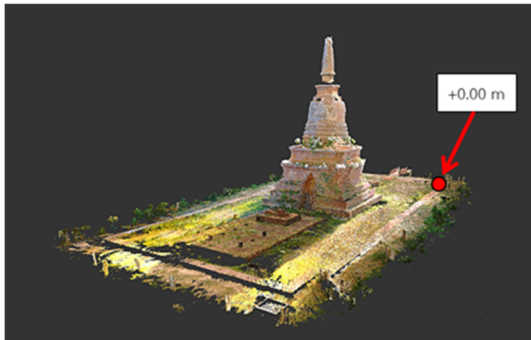
รูปที่ 8 ภาพกลุ่มจุด 3 มิติ แสดงพื้นที่โดยรวมของวัดศรีพิจิตร กิริติกลยาราม

ข้อมูลกลุ่มจุด 3 มิติที่สามารถนำมาใช้ในการวิเคราะห์ขนาดมิติ รวมถึงความโน้มเอียงของเจดีย์ได้ โดยผลการวิเคราะห์ข้อมูลกลุ่มจุด 3 มิติ แสดงได้ดังรูปที่ 8 และรูปที่ 9
