การศึกษาปรากฏการณ์ดินเหลวที่เกิดจากแผ่นดินไหวในจังหวัดเชียงราย พ.ศ.2557 A Study of Soil Liquefaction Caused by the 2014 Earthquake in Chiang Rai Province

เศรษฐพงศ์ เศรษฐบุปผา^{1,*}

¹ ภาควิชาวิศวกรรมโยธา คณะวิศวกรรมศาสตร์ มหาวิทยาลัยเชียงใหม่ จ.เชียงใหม่

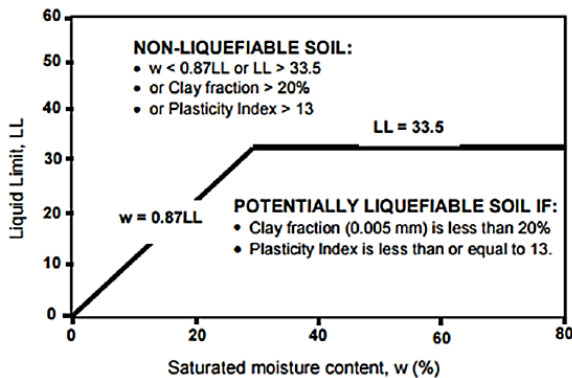
นอกจากนั้นยังพบว่าสภาวะดินเหลวจากแผ่นดินไหวสามารถเกิดกับดินประเภททรายแป้งที่มีดัชนีพลาสติกต่ำ (Low plastic silt) รวมทั้งดินเหนียวที่มีดัชนีพลาสติกต่ำ (Low-plastic clay) เช่นกัน โดย Perlea และคณะ [2] ได้เสนอกราฟที่ใช้ประเมินศักยภาพในการเกิดภาวะดินเหลวของดินเหนียวและทรายแป้งโดยใช้คุณสมบัติทางพลาสติกและปริมาณน้ำในดินไว้ตั้งแต่ปี 1999 ตามรูปที่ 2

รูปที่ 2 สภาพความชื้นและพิกัดเหลวของทรายแป้งและดินเหนียวที่มีศักยภาพในการเกิดสภาวะดินเหลว [2]

โดยเฉพาะอย่างยิ่งที่ความลึกประมาณ 1.0-1.8 เมตรนั้นเป็นดินประเภท CL-ML มีความชื้นในดินมากกว่าค่าพิกัดเหลว ซึ่งตรงกับการเจาะหยังด้วย KPT ที่ตอกเพียงครั้งเดียวแต่ชุดอุปกรณ์ไหลลงไปได้ประมาณ 0.4-0.5 เมตร ซึ่งหากพิจารณาสภาพของดินในหลุมสำรวจจนแล้ว พบว่าเป็นเงื่อนไขที่สามารถเกิดดินเหลวได้ตามรูปที่ 2

ดินประเภทที่อาจเกิดสภาวะดินเหลวได้ก็คือ ML และ CL ที่มีความชื้นสูงถึงร้อยละ 90 หรือมากกว่า เมื่อเทียบกับความชื้นที่พิกัดเหลวรูปที่ 2 หรือดินที่อยู่ในเงื่อนไขตามรูปที่ 12

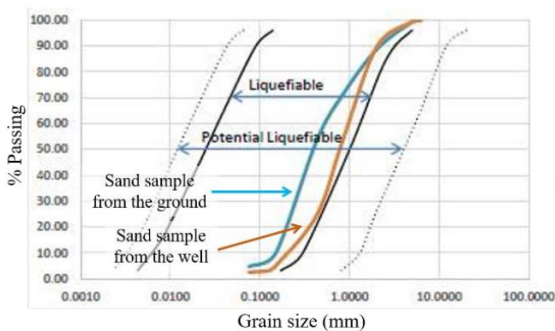
เหตุการณ์แผ่นดินไหวครั้งนั้นทำให้เกิดปรากฏการณ์ทรายฟูขึ้นในบ่อน้ำในหลายหมู่บ้านที่ได้ทำการสำรวจ (ทรายฟูหมายถึงทรายปนน้ำที่พุ่งขึ้นมาเหนือพื้นดินได้ถึงระดับสูงพอสมควรจนดูเหมือนน้ำฟู ส่วนทรายผุดหมายถึงทรายปนน้ำที่ไหลขึ้นมาจากผิวดิน ไม่พุ่งขึ้นสูงจนดูเหมือนน้ำฟู) พบว่าขนาดผลของทรายฟูที่เก็บจากพื้นดินและในบ่อน้ำในหลายหมู่บ้านนั้นมีการกระจายของขนาดผลที่อยู่ในขอบเขตที่เกิดสภาวะดินเหลวได้ดังตัวอย่างทรายผุดบนพื้นดิน (on the ground) และทรายฟูในบ่อน้ำ (in the well) แสดงในรูปที่ 4 ซึ่งทั้งสองมีขนาดผลไม่ต่างกันมากนักและมีลักษณะการกระจายขนาดผลที่ไม่ดีตามขอบเขตที่แนะนำโดย Japanese Seismic Code for Harbor Structures ดังแสดงในรูปที่ 4 โดยมีเม็ดทรายที่พบนั้นมีขนาดประมาณ 0.2-2 มิลลิเมตรเป็นส่วนใหญ่

รูปที่ 4 การกระจายขนาดผลของทรายผุดบนพื้นดินและทรายฟูในบ่อน้ำที่บ้านหัวแค้นจันทร์

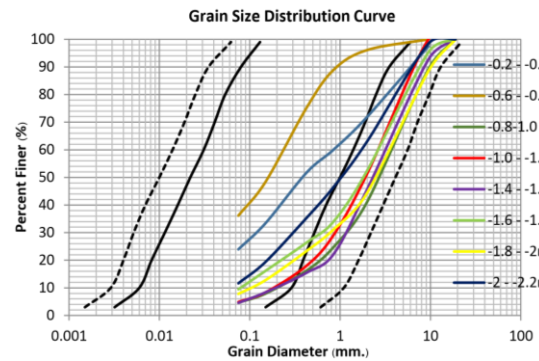
รูปที่ 6 การกระจายขนาดผลของตัวอย่างดินจากบ้านท่ามะโอ

เส้นกราฟแสดงการกระจายขนาดผลของตัวอย่างดินในรูปที่ 6 เป็นตัวอย่างดินที่เก็บจากหลุมเจาะโดยใช้ข้อเกอร์มือ (Hand auger) ในการเก็บตัวอย่างรวมกับการสำรวจความแข็งแรงของชั้นดินโดย KPT ซึ่งเก็บข้อมูลทุกความลึก 0.20 เมตรอย่างต่อเนื่อง ซึ่งแสดงเป็นค่า N-KPT ในตารางที่ 1 ซึ่งแสดงค่าดังกล่าวร่วมกับชนิดของตัวอย่างดินที่ถูกจำแนกประเภทในระบบ Unified soil classification system และทางขวาสุดของตารางเป็นค่าสัดส่วนปลอดภัยต่อการเกิดสภาวะดินเหลว (Factor of safety against liquefaction: FSL) ซึ่งคำนวณด้วย Stress-based approach ดังที่ได้กล่าวมาแล้ว ซึ่งในการคำนวณนั้นได้ใช้ความแรงสูงสุดของพื้นดินตั้งแต่ 0.15g-0.30g ซึ่งเป็นค่าที่เป็นไปได้จากเหตุแผ่นดินไหวดังกล่าว

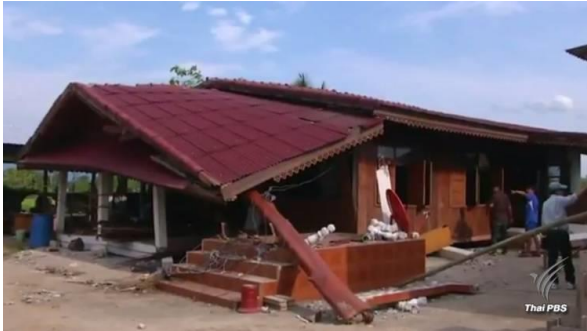
ด้วยเหตุที่ชั้นดินในบริเวณนี้อาจเกิดสภาวะดินเหลวได้หนาดัง 2 เมตรนี้เอง จึงพบรอยแยกบนพื้นดินบนลานบ้านหลังที่อยู่ข้างๆ ซึ่งเป็นสัญญาณว่ามีความเป็นไปได้ที่จะเกิดสภาวะดินเหลวขึ้น และอาจเป็นสาเหตุหนึ่งส่งผลให้บ้านหลังที่ตั้งอยู่ข้างๆ บริเวณที่ทำการสำรวจชั้น

ดินตำแหน่งดังกล่าวนี้ เกิดการพังทลายจากการล้มพับของเสาได้โดยง่าย ดังรูปที่ 8 บ้านหลังดังกล่าวนี้มีได้เกิดปัญหาการทรุดตัวจากการเกิดดินเหลวเนื่องจากฐานรากตั้งอยู่เหนือระดับชั้นดินที่อาจเกิดสภาวะดินเหลวได้ประมาณ 1 เมตร แต่ชั้นดินที่อาจเกิดสภาวะดินเหลวได้นี้ อาจส่งผลให้เกิดการสั่นพ้องกับตัวบ้านที่มีเสาคอนกรีตยาวซึ่งมีสติฟเนสส์ (Column stiffness) ต่ำได้ [7] อีกทั้งระยะเวลาที่เกิดการสั่นไหวอย่างรุนแรงบนชั้นดินเหลวอาจจะนานกว่าบนชั้นดินแข็งอีกด้วย [8]

รูปที่ 8 บ้านเรือนราษฎรหลังหนึ่งในบ้านท่ามะโอที่เสาหักพังลงกับพื้นดิน [9]

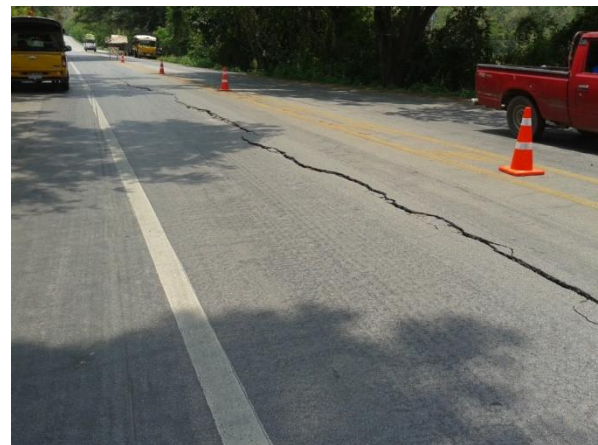
ทางหลวงหมายเลข 118 ช่วงนี้เป็นช่วงที่ขนานกับแม่น้ำลาว ห่างจากแม่น้ำลาวเพียงประมาณ 25-30 เมตรเท่านั้น โดยได้เกิดรอยแตกเป็นทางยาวไปตามแนวถนนดังแสดงในรูปที่ 10 โดยตามภาพนี้แม่น้ำลาวอยู่ทางซ้ายมือในภาพ (ทิศตะวันออกของถนน) ส่วนทางขวามือหลังแนวต้นไม้เป็นทุ่งนา ซึ่งเป็นที่ราบเชิงเขากว้างประมาณ 200 เมตร มีแนวลำน้ำธรรมชาติเล็กๆ จากทุ่งนาดังกล่าวลอดผ่านถนนบริเวณนี้ด้วยการวางท่อให้สามารถระบายน้ำจากภูเขาไปลงแม่น้ำลาวได้ ด้วยลักษณะทางภูมิประเทศเช่นนี้จึงคาดได้ไม่ยากว่าใต้ถนนบริเวณนี้จะเป็นแอ่งที่ราบสำหรับการตกตะกอนของดินที่ไหลมากับน้ำลงมาจากภูเขา

รูปที่ 10 รอยแตกบนผิวทางหลวงหมายเลข 118 กม.141-142 (ภาพโดยแขวงทางหลวงแม่สรวย)

ในการสำรวจชั้นดินข้างถนนได้พบว่า เป็นชั้นดินทรายปนโคลนดินเหนียว (SC) มีความต้านทานต่อการเจาะสำรวจด้วย KPT ต่ำมาก (ค่า N-KPT ต่ำ) และระดับน้ำใต้ดินก็ตื้นมาก ลึกไม่เกิน 1.0 เมตร (เท่ากับน้ำในลำน้ำ) ด้วยเหตุที่เป็นชั้นดินอ่อนในขณะที่ทำการสำรวจชั้นดินจึงสามารถรู้สึกถึงการสั่นไหวของพื้นได้อย่างชัดเจนเมื่อมียานพาหนะขนาดใหญ่วิ่งผ่านมา

ผลการประเมินค่า FSL พบว่า หากใช้ค่า $PGA = 0.20g$ ในการคำนวณจะได้ค่า FSL ประมาณ 1.2 จากผิวดินลงไปจนถึงความลึก 4.0 เมตร (ด้วยขีดจำกัดของอุปกรณ์ KPT) ซึ่งแสดงว่าไม่เกิดสภาวะดินเหลวขึ้น แต่ด้วยค่า FSL 1.2 นี้ หมายความว่าในชั้นดินมีแรงดันน้ำส่วนเกิน [11] เพิ่มขึ้น ซึ่งส่งผลให้กำลังเฉือนของดินลดลง ด้วยเหตุนี้ชั้นดินใต้ถนนบริเวณนี้จึงอาจเกิดการเคลื่อนตัวได้ง่ายเมื่อถูกกระตุ้นจากคลื่นแผ่นดินไหวจนเกิดรอยแยกขึ้น แต่ก็ยังไม่รุนแรงมากจนเกิดการวิบัติหรือเลื่อนไถลลงแม่น้ำลาว

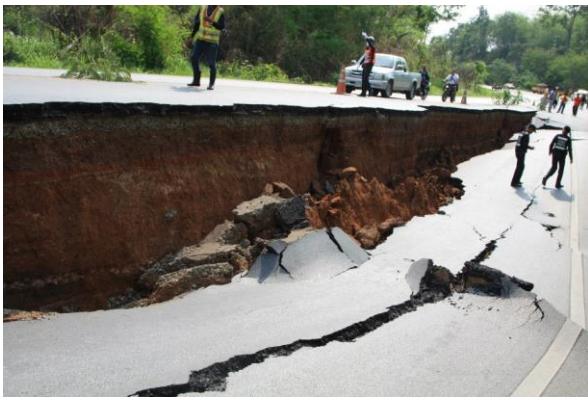
การทรุดตัวของคันทางระหว่างหลักกิโลเมตรที่ 151-152 นับเป็นความเสียหายทางวิศวกรรมธรณีเทคนิคที่รุนแรงและชัดเจนที่สุดในเหตุการณ์แผ่นดินไหวครั้งนั้นดังแสดงในรูปที่ 11

รูปที่ 11 สภาพการทรุดตัวของคันทางหลวงหมายเลข 118 กม.151-152 (ภาพโดยแขวงทางหลวงแม่สรวย)

จากการสำรวจชั้นดินบริเวณไหล่ทางพบชั้นดินอ่อนที่สามารถเกิดปรากฏการณ์ดินเหลวได้ที่มีความลึกประมาณ -3.0 เมตรถึง -4.0 เมตรวัดจากผิวถนน เป็นดินทรายปนดินเหนียว (SC) สลับกับดินเหนียวที่มีดัชนีพลาสติกต่ำ (CL) และมีค่า N-KPT ต่ำมากคือมีจำนวนครั้งที่ตอก 1-5 ครั้งต่อ 20 เซนติเมตร ดินส่วนนี้มีสีเทาและมียอนทรียวัตถุปนอยู่ คาดว่าน่าจะเป็นหน้าดินเดิมตั้งแต่เริ่มมีการถมไหล่เขาเพื่อสร้างคันทางข้างๆ ลาดคันทางที่เกิดการทรุดตัวนี้มีลำน้ำขานไปเป็นระยะทางประมาณ 500 เมตร และช่วงเวลาที่เกิดแผ่นดินไหวนั้น ระดับน้ำอยู่ต่ำกว่าผิวทางไม่เกิน 1.50 เมตรเท่านั้น จึงถือว่าชั้นดินอ่อนดังกล่าวมีองค์ประกอบของดินและน้ำครบ และเมื่อมีค่า pga เพียง $0.25g$ (ทั้งๆ ที่อยู่ใกล้จุดศูนย์กลางแผ่นดินไหวครั้งนั้นค่อนข้างมาก) มาใช้ในการคำนวณค่า FSL ก็พบว่าชั้นดินนี้เกิดสภาวะดินเหลวได้
