## การตรวจสอบ และการประเมินความเสียหายจากเหตุเพลิงไหม้ เพื่อวางแผนซ่อมแซมโครงสร้างทางพิเศษ An Inspection and Evaluation of Fire Damaged on the Expressway Structures for Planning Structural Repairs

อิสราพงษ์ ขานทอง<sup>1,\*</sup> นันทวรรณ พิทักษ์พานิช<sup>2</sup> และ เทพฤทธิ์ รัตนปัญญากร<sup>3</sup>

<sup>1,2,3</sup> กองวิจัยและพัฒนา การทางพิเศษแห่งประเทศไทย

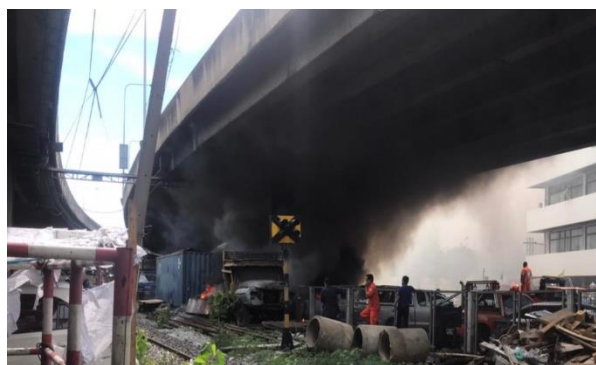
จากเหตุเพลิงไหม้ที่เกิดขึ้นบริเวณทางพิเศษในหลาย ๆ ครั้งที่ผ่านมา ได้สร้างความเสียหายต่อโครงสร้างทางพิเศษ ดังแสดงในรูปที่ 1 ซึ่งทางพิเศษบางสายทางมีอายุการใช้งานยาวนานกว่า 30 ปี การตรวจสอบและประเมินระดับความรุนแรงเพื่อทราบถึงความเสียหายของโครงสร้างภายหลังจากเกิดเหตุเพลิงไหม้จึงมีความสำคัญเป็นอย่างมากสำหรับใช้เป็นข้อมูลในการพิจารณาและวางแผนการซ่อมบำรุง รวมไปถึงการเสริมกำลังโครงสร้างในกรณีที่ได้รับ ความเสียหายในระดับรุนแรง โดยการตรวจสอบ และประเมินความเสียหายเป็นการพิจารณาถึงสมรรถนะกำลังรับแรงหรือความแข็งแรงของชิ้นส่วนโครงสร้างที่ได้รับ ความเสียหาย ว่าสามารถรองรับน้ำหนักที่เกิดจากตัวโครงสร้างเองและน้ำหนักที่เกิดขึ้นจากยานพาหนะได้หรือไม่

รูปที่ 1 การเกิดเหตุเพลิงไหม้ที่เกิดขึ้นในบริเวณทางพิเศษ

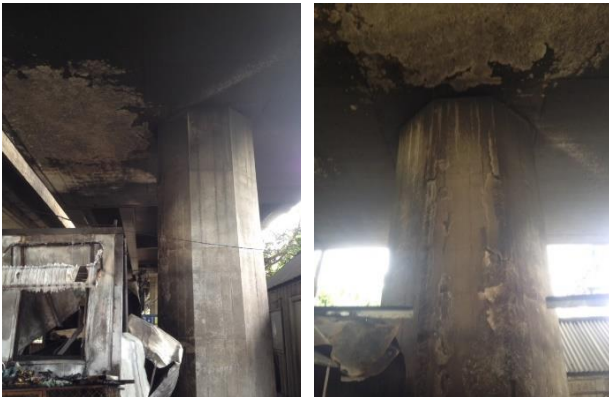
1) การตรวจสอบ และการประเมินความเสียหายของโครงสร้างคอนกรีตเสริมเหล็กจากกรณีเหตุเพลิงไหม้ได้ทางพิเศษเฉลิมมหานคร กม. 27+338 เมื่อวันที่ 28 สิงหาคม 2559 ซึ่งมีสภาพความเสียหายบริเวณผิวคอนกรีตของเสาตอม่อรูปทรงแปดเหลี่ยมสูง 7.40 เมตร พบผิวคอนกรีตเกิดการกะเทาะ (Spalling) จำนวน 3 ด้าน ความลึกของการกะเทาะประมาณ 2-5 เซนติเมตร คิดเป็นพื้นที่ความเสียหายประมาณ 22 ตารางเมตร และความเสียหายของโครงสร้างพื้นยื่นหัวเสา ขนาด 10 x 10.30 เมตร ที่รองรับพื้นและคานของทางพิเศษ พบผิวคอนกรีตเกิดการกะเทาะ ความลึกน้อยกว่า 1 เซนติเมตร ขนาดพื้นที่ประมาณ 50 ตารางเมตร ดังแสดงในรูปที่ 2

รูปที่ 2 สภาพความเสียหายของเสาตอม่อและพื้นยื่นหัวเสา จากเหตุเพลิงไหม้ได้ทางพิเศษเฉลิมมหานคร กม. 27+338

5.1 จากผลการทดสอบคุณสมบัติทางวิศวกรรมที่สำคัญในโครงสร้างหลักคือ เสาตอม่อต้นที่ได้รับผลกระทบจากความร้อนที่เกิดจากเพลิงไหม้ ทำให้คอนกรีตเกิดกะเทาะที่ผิวเสาด้านนอก ในลักษณะที่กรอบและหลุดร่อนออก ซึ่งบางส่วนเผยให้เห็นเหล็กเสริมเสาที่อยู่ภายใน แต่ปรากฏการณ์ดังกล่าวนี้เกิดขึ้นเพียงเล็กน้อย ถึงแม้ผลการทดสอบจะพบว่ากำลังรับแรงอัดลดลงประมาณ 20% แต่เป็นเพียงกำลังที่วัดที่ผิวคอนกรีตและอาจไม่มีผลลึกเข้าไปถึงเหล็กเสริม นอกจากนี้ กำลังรับแรงอัดเฉลี่ยของคอนกรีตที่ประเมินจากการทดสอบยังคงมีค่าสูงกว่ากำลังที่กำหนดให้ใช้ในการก่อสร้าง ซึ่งผลจากการทดสอบการแทรกซึมของคาร์บอนก็ไม่ได้เกิดขึ้น และผลดังกล่าว

สอดคล้องกับการทดสอบแนวโน้มที่อาจเกิดสนิมในเหล็กเสริมดังผลที่ได้แสดงให้เห็น ซึ่งสรุปได้ว่าโครงสร้างเสาตอม่อและพื้นยื่นหัวเสายังคงมีความมั่นคงแข็งแรงเพียงพอต่อการใช้งานตามวัตถุประสงค์

5.2 เนื่องจากผิวคอนกรีตบางส่วนมีการแตกร้าว หลุดร่อนและเผยให้เห็นเหล็กเสริมเสา จึงอาจเป็นสาเหตุให้ความชื้นและสารเคมีต่าง ๆ แทรกซึมเข้าไปในเนื้อคอนกรีตทำให้คอนกรีตเสื่อมสภาพและมีโอกาสที่เหล็กเสริมเกิดสนิม ทำให้กำลังรับน้ำหนักของชิ้นส่วนโครงสร้างลดลง และอาจเป็นอันตรายต่อการใช้งานในอนาคตได้ จึงจำเป็นต้องได้รับการซ่อมแซมตามหลักวิศวกรรมโดยด่วนต่อไป

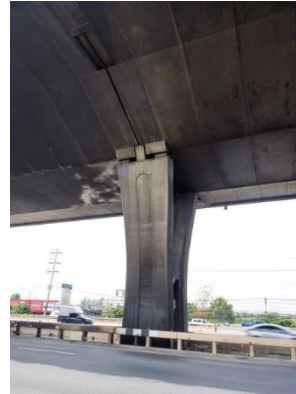
2) การตรวจสอบ และการประเมินความเสียหายของลวดอัดแรงที่อยู่ในคานรูปกล่อง จากกรณีเหตุเพลิงไหม้ได้ทางพิเศษบูรพาวิถีบริเวณเสาตอม่อที่ 11/22 กม.11+800 เมื่อวันที่ 1 เมษายน 2560 ซึ่งพบว่าคอนกรีตเกิดการกะเทาะความลึกประมาณ 1-2 เซนติเมตร ที่บริเวณท้อง Segment คิดเป็นพื้นที่ประมาณ 8 ตารางเมตร ทั้งนี้ ไม่พบการแยกตัวบริเวณรอยต่อของ Segment พบเพียงแต่ร่องรอยการสูญเสียอย่างรวดเร็วยิ่งของผิวคอนกรีตจากความร้อนที่เกิดขึ้นจนเกิดเป็นคราบขาว ดังแสดงในรูปที่ 3 ในส่วนของโครงสร้างภายในคานรูปกล่อง พบว่าบริเวณรอยต่อของ Segment ยังคงอยู่ในสภาพสมบูรณ์ ไม่พบคราบน้ำซึมเข้ามาภายในคานรูปกล่อง ท่อลวดอัดแรงและแป้นยึดท่ออัดแรงยังอยู่ในสภาพสมบูรณ์ เช่นเดียวกับบริเวณปลายท่อลวดอัดแรง ดังแสดงในรูปที่ 4 อย่างไรก็ตามเพื่อยืนยันความปลอดภัยของโครงสร้างจึงจำเป็นต้องดำเนินการตรวจสอบแรงดึงของลวดอัดแรงทุกเส้นที่อยู่ภายในคานรูปกล่องเหนือบริเวณที่ถูกเพลิงไหม้อย่างละเอียดอีกครั้ง เนื่องจากอาจได้รับผลกระทบจากความร้อนในขณะเกิดเหตุ

รูปที่ 3 สภาพความเสียหายภายนอกคานอัดแรงรูปกล่อง จากเหตุเพลิงไหม้ได้ทางพิเศษบูรพาวิถีบริเวณเสาตอม่อที่ 11/22 กม.11+800

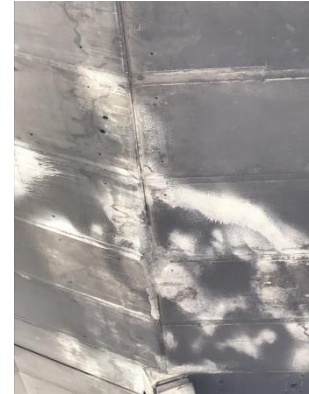
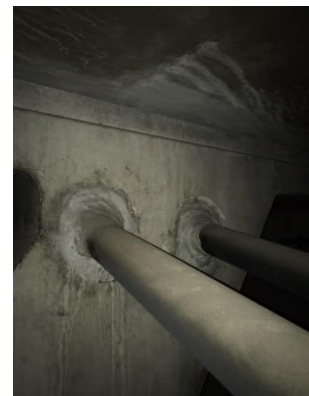
รูปที่ 4 ภายในคานอัดแรงรูปกล่อง จากเหตุเพลิงไหม้ได้ทางพิเศษบูรพาวิถีบริเวณเสาตอม่อที่ 11/22 กม.11+800

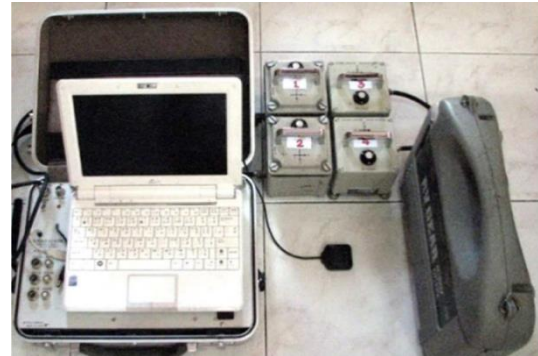
สำหรับขั้นตอนการวัดความถี่ธรรมชาติของโครงสร้าง จะดำเนินการติดตั้งหัววัดการสั่นในรูปแบบความเร็ว จำนวน 2 หัววัด ที่ตำแหน่งกึ่งกลางของช่วงคานรูปกล่อง โดยหัววัดแต่ละหัวสามารถวัดการสั่นได้ 3 ทิศทาง คือ ทิศทางขวาง (X) ทิศทางยาว (Y) และทิศทางตั้ง (Z) พร้อมกัน และบันทึกผลการสั่นแต่ละทิศทางด้วยอัตรา 200 ค่าต่อวินาที ซึ่งผลการตรวจวัดการสั่น

ภายใต้แรงกระทำแบบทั่วไป (Ambient) ของสะพานจะถูกนำไปวิเคราะห์สเปกตรัม ค่า Normalized Spectral ของคานรูปกล่องต่อไป

รูปที่ 12 ชุดเครื่องมือสำหรับการตรวจวัดแบบ Ambient vibration

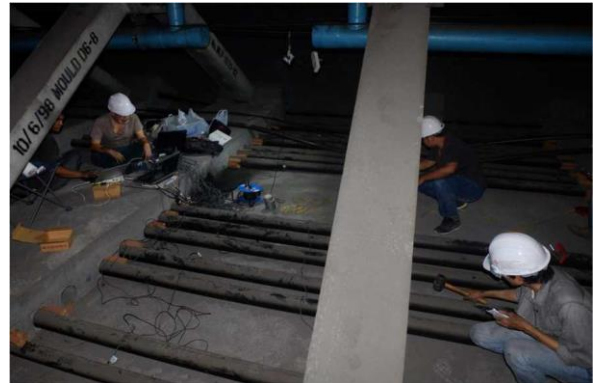
- 1) ทำการยึดปลายของลวดอัดแรงด้วยลิ้มไม้ เพื่อควบคุมให้การสั่นสะเทือนเกิดขึ้นที่ขอบของจตุรกรรับ (Deviator) ในช่วงที่ทำการตรวจวัด
- 2) ทำการวัดความยาวของลวดอัดแรง โดยวัดจากขอบถึงขอบของ Deviator
- 3) ติดตั้งหัววัดกับผิวของลวดอัดแรง โดยตำแหน่งที่ติดอยู่ที่ระยะประมาณ 1 ใน 6 ของความยาวช่วง
- 4) ประกอบและติดตั้งอุปกรณ์ตรวจวัด
- 5) ทำการบันทึกข้อมูลความเร่งของการสั่นสะเทือนของลวดอัดแรง โดยเก็บข้อมูลที่อัตรา 1,000 ข้อมูลต่อวินาที และเก็บข้อมูลต่อเนื่อง
- 6) ในระหว่างการเก็บข้อมูล ทำการกระตุ้นการสั่นสะเทือนด้วยการใช้ค้อนอย่างเคาะที่ลวดอัดแรงเป็นระยะ ๆ
- 7) ทำการบันทึกข้อมูลการสั่นสะเทือนจากสภาพการใช้งานปกติของโครงสร้างสะพานส่วนบน ทั้ง 2 ช่วง คือ ช่วงใกล้บริเวณเพลิงใหม่และช่วงบริเวณเกิดเพลิงใหม่ เพื่อวิเคราะห์ค่าความถี่ธรรมชาติของสะพาน

ทั้งนี้ การตรวจสอบแรงดึงของลวดที่อยู่ภายในคานรูปกล่องภาคสนามแสดงดังรูปที่ 17

รูปที่ 17 การตรวจสอบแรงดึงของลวดภาคสนาม
