## การประเมินคุณภาพของงานเสริมกำลังโครงสร้างคอนกรีตเสริมเหล็กด้วยคาร์บอนไฟเบอร์โดยใช้คลื่นเรดาร์ Quality Assessment of Strengthening of Reinforced Concrete with CFRP by Using Ground-Penetration Radar

พัฒนศุทธิ มະลิตทอง<sup>1,\*</sup> และ รักติพงษ์ สหมิตรมงคล<sup>1</sup>

<sup>1</sup> ภาควิชาวิศวกรรมโยธา, คณะวิศวกรรมศาสตร์, มหาวิทยาลัยเทคโนโลยีพระจอมเกล้าธนบุรี, กรุงเทพมหานคร, ประเทศไทย

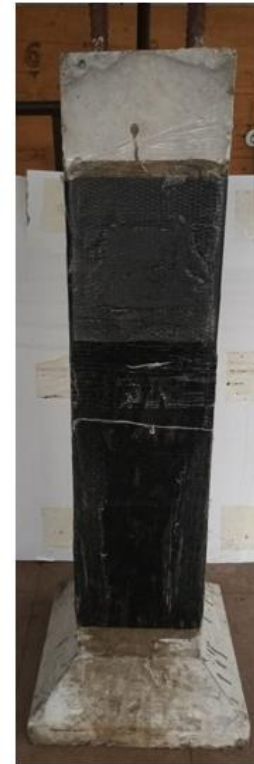
รูปที่ 3 การเตรียมตัวอย่างทดสอบเสาโครงสร้าง (ก) เสาคอนกรีต (ข) การติดตั้งแผ่นไฟเบอร์เสริมคอนกรีต (ค) เสาคอนกรีตภายหลังดำเนินการเสริมกำลัง

การศึกษานี้มีจุดประสงค์เพื่อพิจารณาถึงลักษณะการหลุดร่อนของระบบเสริมกำลังด้วยแผ่นคาร์บอนไฟเบอร์ในเสาโครงสร้างคอนกรีตโดยการใช้งานคลื่นเรดาร์ในการตรวจสอบ การศึกษาจะทำการเก็บข้อมูลจากเสาคอนกรีตเสริมเหล็กที่ยังไม่ได้ทำการเสริมกำลังและเสาคอนกรีตเสริมเหล็กที่ได้เสริมกำลังด้วยแผ่นคาร์บอนไฟเบอร์พร้อมทั้งติดตั้งโคมเพื่อจำลองลักษณะการหลุดร่อน สำหรับการติดตั้งแผ่นโคมดำเนินการติดตั้งบนพื้นผิวของเสาโครงสร้างด้วยแผ่นโคมหนา 4 มิลลิเมตร ทั้งหมด 3 ขนาดคือ 100x100, 40x40 และ 20x20 มิลลิเมตร โดยเว้นระยะห่างระหว่างแผ่นโคมเท่ากับ 100 มิลลิเมตรดังรูปที่ 3 เพื่อจำลองกรณีที่เกิดช่องว่างระหว่างแผ่นคาร์บอนไฟเบอร์จึงได้กำหนดตำแหน่งทดสอบเพิ่มเติมที่ระยะ 150 มิลลิเมตรจากขอบด้านบนเสาตัวอย่างทดสอบโดยดำเนินการติดตั้งแผ่นคาร์บอนไฟเบอร์ชั้นที่ 2 ทับในตำแหน่งดังกล่าว ติดแผ่นโคมขนาด 100x100 มิลลิเมตรระหว่างแผ่นคาร์บอนไฟเบอร์ ดำเนินการทดสอบด้วยอุปกรณ์หยังความลึกด้วยคลื่นเรดาร์เก็บข้อมูลในทิศทางตามความสูงของเสา จากนั้นนำผลการทดสอบมาประมวลผลภาพของสัญญาณเรดาร์ภายในโปรแกรม Hilti-Profit เพื่อวิเคราะห์ค่าคงที่ไดอิเล็กทริกของคอนกรีตเสาคและลักษณะการสะท้อนของแผ่นโคมที่ปรากฏในผลการทดสอบ

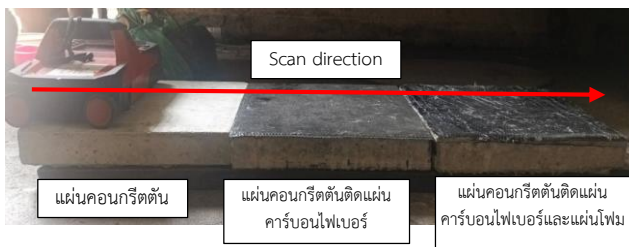
รูปที่ 4 การเตรียมตัวอย่างแผ่นคอนกรีตตัน (ก) ผิวด้านบนแผ่นคอนกรีตตัน (ข) ผิวด้านล่างแผ่นคอนกรีตตัน (ค) การเตรียมตัวอย่างทดสอบก่อนเริ่มดำเนินการ

การศึกษานี้มีจุดประสงค์เพื่อศึกษาพฤติกรรมการรบกวนสัญญาณเรดาร์ของแผ่นคาร์บอนไฟเบอร์ โดยการติดตั้งลงบนผิวแผ่นคอนกรีตต้นขนาดหน้าตัด 350x350 มิลลิเมตร ความหนา 50 มิลลิเมตร ตัวอย่างทดสอบจำนวน 3 ตัวอย่าง ตัวอย่างทดสอบแรกคือแผ่นคอนกรีตผิวเรียบไม่มีการติดตั้งแผ่นคาร์บอนไฟเบอร์ที่ผิว แผ่นตัวอย่างที่ 2 มีการติดตั้งแผ่นคาร์บอนไฟเบอร์ที่ผิวบนของแผ่นคอนกรีตต้น และ ตัวอย่างที่ 3 ติดแผ่นไฟเบอร์ที่ผิวคอนกรีตด้วยการร่อนจากนั้นติดตั้งแผ่นคาร์บอนไฟเบอร์ทับบนพื้นผิวดังกล่าว ติดแผ่นทองเหลืองขนาด 200x200 มิลลิเมตร ที่ผิวด้านล่างของทุกตัวอย่างทดสอบ นำตัวอย่างแผ่นคอนกรีตทั้ง 3 แผ่นวางเรียงติดกันโดยวางบนไม้รอง จากนั้นจึงเริ่มดำเนินการทดสอบ โดยใช้อุปกรณ์หยั่งความลึกด้วยคลื่นเรดาร์เคลื่อนที่ผ่านทั้ง 3 ตัวอย่างทดสอบดังรูปที่ 4 นำข้อมูลที่ได้จากการทดสอบมาประมวลผลภาพของสัญญาณด้วยโปรแกรม Hilti-Profit เพื่อวิเคราะห์ความแตกต่างของสัญญาณภาพภายหลังการประมวลผลระหว่างการติดตั้งแผ่นคาร์บอนไฟเบอร์และไม่ติดตั้งแผ่นคาร์บอนไฟเบอร์

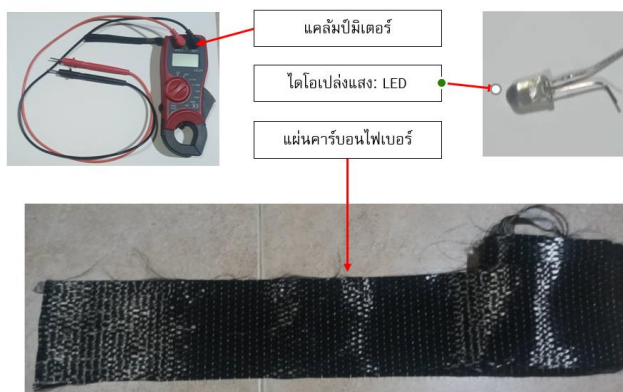
รูปที่ 5 อุปกรณ์ที่ใช้ทดสอบคุณสมบัติการนำไฟฟ้าของแผ่นคาร์บอนไฟเบอร์

การศึกษานี้มีจุดประสงค์เพื่อพิจารณาคุณสมบัติการนำไฟฟ้าของแผ่นคาร์บอนไฟเบอร์ที่นำมาใช้ในการทดสอบ ด้วยการใช้แคลมป์มิเตอร์ในโหมดทดสอบไดโอดและไดโอดเปล่งแสง (Light Emitting Diode, LED) นำมาเชื่อมต่อทางไฟฟ้ากับแผ่นคาร์บอนไฟเบอร์ที่ใช้ในการทดสอบ จากนั้นพิจารณาลักษณะการเปล่งแสงของไดโอด ดังรูปที่ 5

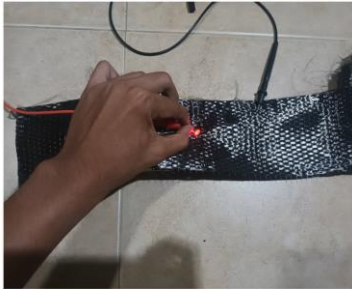
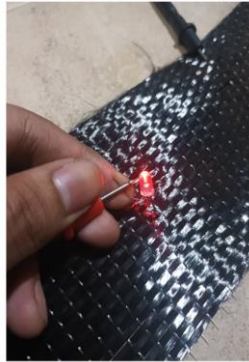
- หลอด LED มีการแปลงแสงเมื่อทำการใช้งาน Diode test

รูปที่ 10 ผลการตรวจวัดคุณสมบัติการนำไฟฟ้าของแผ่นคาร์บอนไฟเบอร์

ผลการทดสอบเมื่อใช้งานแคลมป์มิเตอร์ในโหมดใช้งานทดสอบการแปลงแสงของไดโอด เมื่อทำการเชื่อมต่อทางไฟฟ้าระหว่างแผ่นคาร์บอนไฟเบอร์และหลอดไดโอดแปลงแสง ปรากฏการแปลงแสงของไดโอด ดังนั้นแผ่นคาร์บอนไฟเบอร์ที่นำมาติดตั้งในกระบวนการเสริมกำลังมีคุณสมบัติการนำไฟฟ้า
