การศึกษา mortar ซ่อมแซมตัวเองจากกระบวนการชักนำการเกิดตะกอนแคลเซียมคาร์บอเนต

Study on Self-healing Mortar Using Microbial Induced Calcium Carbonate Precipitation Process

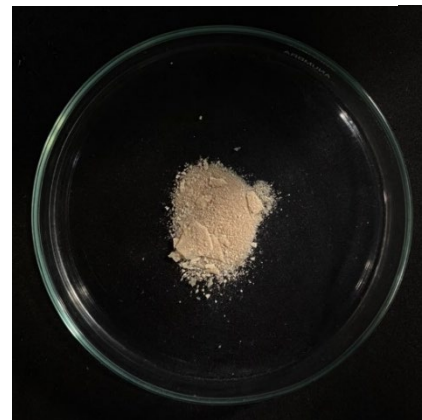
รูปที่ 3 ลักษณะตะกอนจาก *B. thuringiensis*

ลักษณะตะกอนแคลเซียมคาร์บอเนตจากการเกิดตะกอนของสายพันธุ์ที่ถูกคัดเลือกคือ *B. thuringiensis* TISTR 126 ดังรูปที่ 3 มีลักษณะตะกอนเป็นผงสีขาว และบางส่วนมีลักษณะเป็นแผ่นบาง

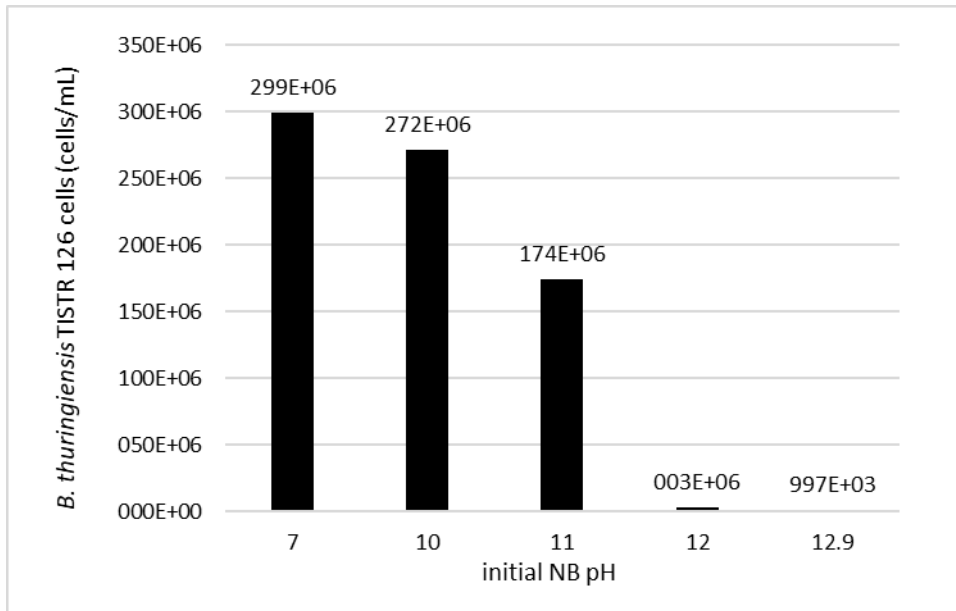
รูปที่ 4 ปริมาณเซลล์ *B. thuringiensis* ภายใต้ความเป็นด่างเทียบเท่าซีเมนต์

จากผลการทดลองพบว่าปริมาณเซลล์ของแบคทีเรีย *B. thuringiensis* TISTR 126 ที่เพาะเลี้ยงในอาหารสำเร็จรูป NB ที่มี pH เริ่มต้น 7, 10, 11, 12 และ 12.9 มีปริมาณเซลล์สูงกว่า 299, 272, 174, 3 และ 1 ล้าน cells/mL ตามลำดับ ดังรูปที่ 4 ซึ่งแสดงให้เห็นว่าแบคทีเรียสายพันธุ์ *B. thuringiensis* TISTR 126 สามารถดำรงชีวิตภายใต้ความเป็นด่างได้ไม่เกิน pH 11 เท่านั้น

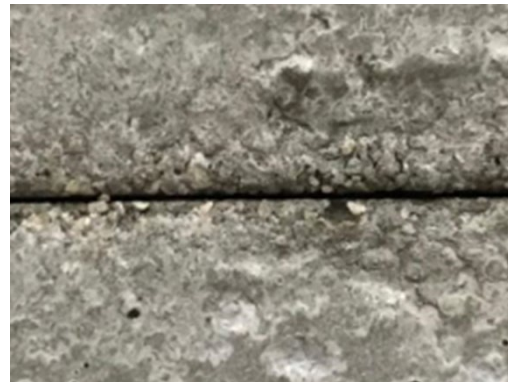
รูปที่ 6 ตัวอย่างมอร์ตาร์ที่ไม่ผ่านการซ่อมแซมรอยร้าว

หลังจากตัวอย่างผ่านการซ่อมแซมรอยร้าวจำนวน 28 วัน พบว่ามีตะกอนสีน้ำตาลที่มีลักษณะเป็นแผ่นบาง มีการสร้างพันธะที่บริเวณพื้นผิวช่องเปิดรอยร้าวของตัวอย่าง ดังรูปที่ 5 เมื่อเปรียบเทียบกับลักษณะตะกอนที่เกิดขึ้นบนพื้นผิวรอยร้าวกับรูปที่ 3 พบว่าลักษณะตะกอนที่เกิดขึ้นมีความคล้ายคลึงกัน ซึ่งเป็นตะกอนแคลเซียมคาร์บอเนตที่ผลิตจาก *B. thuringiensis* TISTR 126 อีกทั้งยังพบอีกว่าขนาดความลึกของรอยร้าวลดลง เมื่อเทียบกับตัวอย่างที่ไม่มีการซ่อมแซมรอยร้าวดังรูปที่ 6

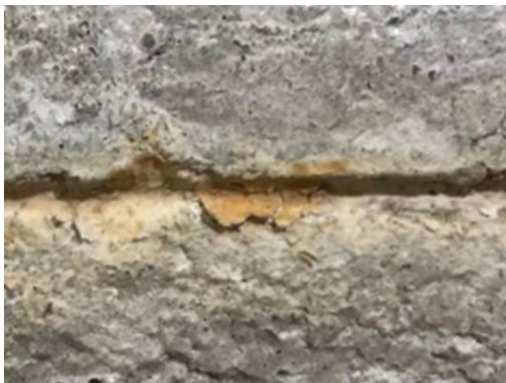
รูปที่ 5 ตัวอย่างมอร์ตาร์หลังซ่อมแซมรอยร้าว 28 วัน

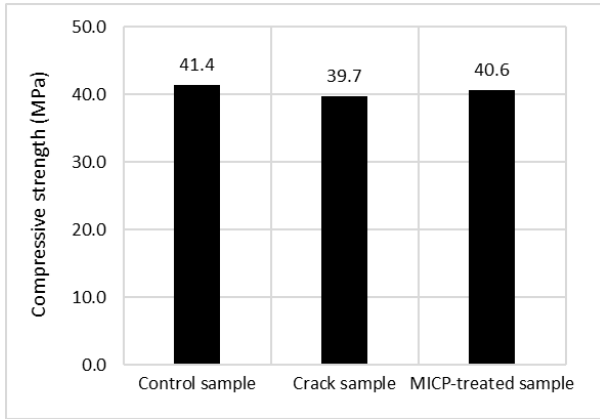
รูปที่ 7 กำลังรับแรงอัดของตัวอย่างมอร์ตาร์

จากผลการทดสอบพบว่าตัวอย่างควบคุม ตัวอย่างที่ไม่ผ่านการซ่อมแซมรอยร้าว และตัวอย่างที่ผ่านการซ่อมแซมรอยร้าว มีกำลังรับแรงอัดอยู่ที่ 41.4, 39.7 และ 40.6 MPa ตามลำดับ ดังรูปที่ 7 ซึ่งแสดงให้เห็นว่า ตัวอย่างที่ได้รับการซ่อมแซมรอยร้าวมีกำลังรับแรงอัดที่สูงกว่าตัวอย่างที่ไม่มีการซ่อมแซมรอยร้าว ทั้งนี้เป็นผลเนื่องมาจากการเกิดตะกอนแคลเซียมคาร์บอเนตที่ผลิตจากแบคทีเรียสายพันธุ์ *B. thuringiensis* TISTR 126

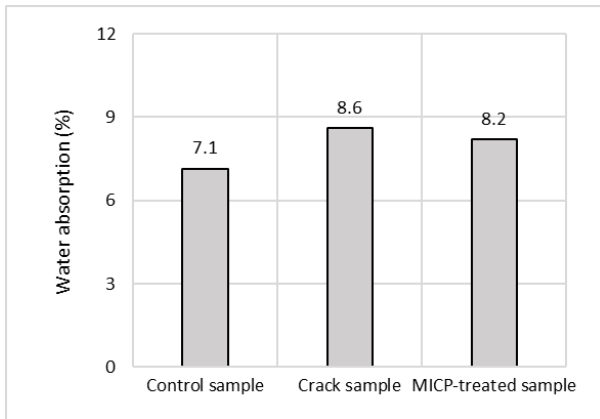
รูปที่ 8 ค่าการดูดซึมน้ำของตัวอย่างมอร์ตาร์

จากผลการทดสอบพบว่าตัวอย่างควบคุม ตัวอย่างที่ไม่ผ่านการซ่อมแซม รอยร้าว และตัวอย่างที่ผ่านการซ่อมแซมรอยร้าว มีค่าการดูดซึมน้ำอยู่ที่ 7.1, 8.6 และ 8.2% ตามลำดับ ดังรูปที่ 8 ทั้งนี้เป็นผลเนื่องมาจากการเกิด ตะกอนแคลเซียมคาร์บอเนตที่ผลิตจากแบคทีเรียสายพันธุ์ *B. thuringiensis* TISTR 126
