การประยุกต์ใช้การสำรวจด้วยภาพถ่ายอากาศยานไร้คนขับเพื่อการติดตามการเปลี่ยนแปลงของงานป้องกันทางลาดไหล่: กรณีศึกษาเขื่อนแควน้อยบำรุงแดน จังหวัดพิษณุโลก

The application of UAV photogrammetry to monitor the deformation of side-slope protection: A case study of Khwae Noi Bamrungdan Dam, Phitsanulok Province

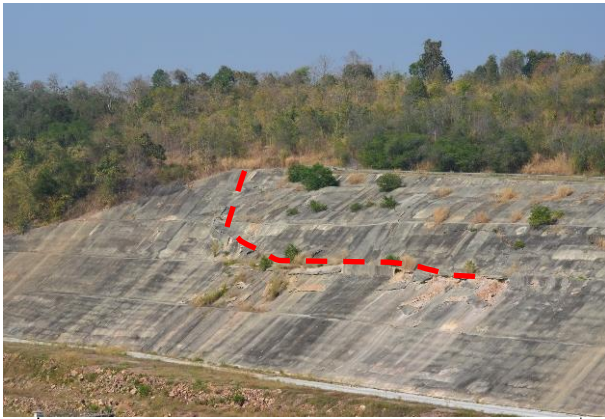
รูปที่ 2 ลักษณะสภาพการพังทลายของงานป้องกันทางลาดไหล่บริเวณท้ายเขื่อน แควน้อยบำรุงแดน (เส้นประสีแดงแสดงแนวการพังทลาย)

ในบริเวณดังกล่าว ซึ่งตรวจพบการพังทลายตั้งแต่ประมาณเดือนกุมภาพันธ์ พ.ศ. 2561 โดยมีลักษณะการพังทลายของงานป้องกันทางลาดไหลเขาตามแนวเฉียงจากมุมบนซ้ายถึงแนวกลางของทางลาดไหลเขา ดังแสดงในรูปที่ 2 แต่อย่างไรก็ตามการวิเคราะห์หาปัจจัยและสาเหตุการพังทลายของงานป้องกันทางลาดไหลเขานี้ยังไม่ได้มีการระบุอย่างชัดเจน

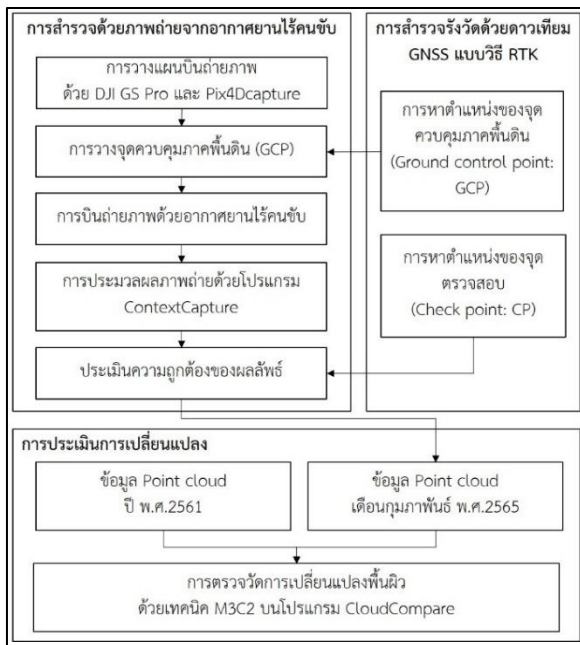
รูปที่ 3 กรอบแนวคิดที่ใช้ในการวิจัยนี้

สำหรับกรอบแนวคิดในการศึกษาวิจัย ดังแสดงในรูปที่ 3 และมีขั้นตอนหลักในการศึกษาวิจัย ดังนี้

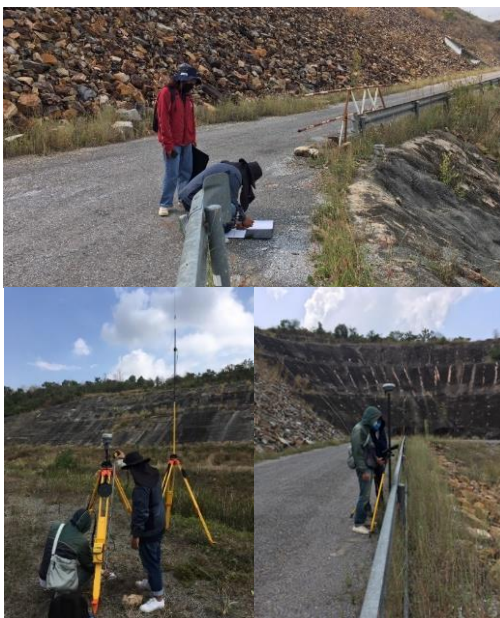
รูปที่ 5 การวางเป้าสำหรับจุดควบคุมภาคพื้นดิน (GCP) และการสำรวจรังวัดด้วยดาวเทียม GNSS แบบวิธี RTK

สำหรับการสำรวจรังวัดด้วยดาวเทียม GNSS แบบวิธี RTK โดยใช้เครื่องรับสัญญาณดาวเทียม Trimble รุ่น R10 และ R8s โดยเริ่มจากการตั้งเครื่องรับสัญญาณดาวเทียมที่หมุดเป็นสถานีฐาน (Base Station) และทำการรังวัดค่าพิกัดของเป้าสำหรับจุดควบคุมภาคพื้นดิน (GCP) จำนวน 10 จุด และจุดตรวจสอบ (CP) จากจุดที่เด่นชัด (Well-defined point) ในรอบพื้นที่ศึกษา จำนวน 30 จุด โดยใช้เครื่องรับสัญญาณดาวเทียมเป็นสถานีจร (Rover Station) รับสัญญาณดาวเทียมและรับค่าแก้จากระบบสื่อสารทางวิทยุ ซึ่งข้อมูลรังวัดหาค่าพิกัดที่มีผลการรังวัดเป็นแบบ Fixed Solution และกำหนดระดับความแม่นยำของการรังวัดค่าพิกัดแบบจุดควบคุมไม่เกิน 5 เซนติเมตร

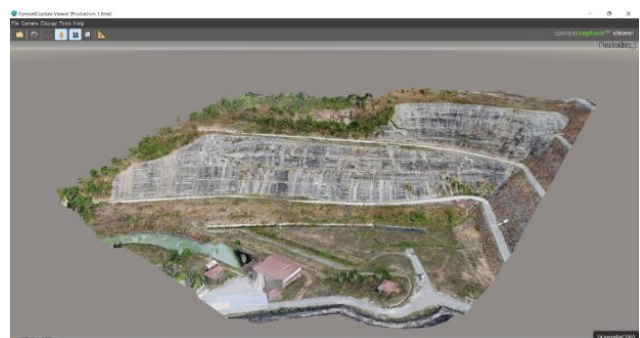
รูปที่ 6 ผลลัพธ์แบบจำลองสามมิติของงานป้องกันทางลาดไหล่เขาในพื้นที่ศึกษา

ผลลัพธ์ที่ได้จากการประมวลผลภาพถ่ายจากอากาศยานไร้คนขับด้วยโปรแกรม ContextCapture จากการถ่ายภาพโดยอากาศยานไร้คนขับ เมื่อเดือนกุมภาพันธ์ พ.ศ. 2565 ดังแสดงในรูปที่ 6

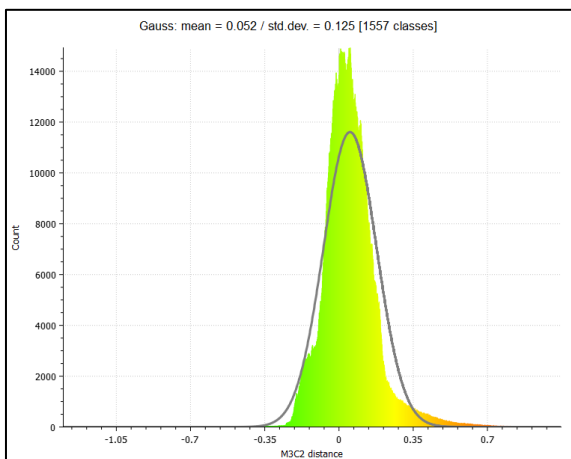
รูปที่ 7 ค่าทางสถิติของการเปลี่ยนแปลงรูปร่างพื้นผิว (หน่วย: เมตร)

สำหรับผลลัพธ์การประเมินการเปลี่ยนแปลงจากข้อมูล Point cloud จากการสำรวจด้วยอากาศยานไร้คนขับในช่วงเวลาที่แตกต่างกันตั้งแต่ พ.ศ. 2561 ถึงเดือนกุมภาพันธ์ พ.ศ.2565 ด้วยเทคนิค M3C2 จากโปรแกรม CloudCompare สามารถสรุปค่าทางสถิติและผลลัพธ์ของการตรวจวัดของการติดตามการเปลี่ยนแปลงรูปร่างในรูปที่ 7 และ 8

จากผลลัพธ์การประเมินการเปลี่ยนแปลงสำหรับงานป้องกันทางลาดไหลชันในบริเวณท้ายเขื่อนแควน้อยบำรุงแดนนี้ พบว่า ค่าเฉลี่ยของความแตกต่างระหว่าง Point clouds ทั้งสองช่วงเวลาเท่ากับ 0.052 เมตร และค่าเบี่ยงเบนมาตรฐานของความแตกต่างระหว่าง Point clouds เท่ากับ 0.125 เมตร ซึ่งไม่สามารถสรุปได้ว่ามีการตรวจพบการเปลี่ยนแปลงอย่างมีนัยยะสำคัญ สำหรับการตรวจวัดการเปลี่ยนแปลงของพื้นผิวที่ต่างช่วงเวลากันในระดับต่ำกว่าเดซิเมตรเป็นความไม่แน่นอนของการวัด (Uncertainty of measurement) เนื่องจากความถูกต้องของการสำรวจด้วยภาพถ่ายจากอากาศยานไร้คนขับในระดับเดซิเมตรดังที่ได้กล่าวมาก่อนหน้านี้
