การศึกษาการตรวจสอบสะพานด้วยเทคโนโลยีอากาศยานไร้คนขับ INVESTIGATION OF BRIDGE INSPECTION USING UNMANNED AERIAL VEHICLE

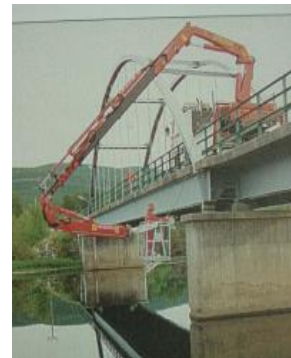
รูปที่ 1 แสดงการตรวจสอบโครงสร้างสะพานโดยการใช้รถกระเช้าพิเศษ [2]

โดยการตรวจสอบด้วยตาเปล่าของสะพานนั้นจะต้องอาศัยกำลังคนในการเข้าถึงหากต้องวัดความเสียหายที่เกิดขึ้น เช่น การโรยตัว การใช้รถกระเช้า การใช้นั่งร้าน การนั่งเรือ เป็นต้น [2] ซึ่งอาจก่อให้เกิดอันตรายต่อผู้ตรวจสอบ โดยผู้ตรวจสอบจะต้องสังเกตเห็นถึงความเสียหายขนาดใหญ่จนถึงความเสียหายเล็กน้อย ซึ่งอาจเกิดการลื่นไถลได้ง่ายหากเข้าถึงได้ยากและอาจก่อให้เกิดอันตรายต่อผู้ตรวจสอบ

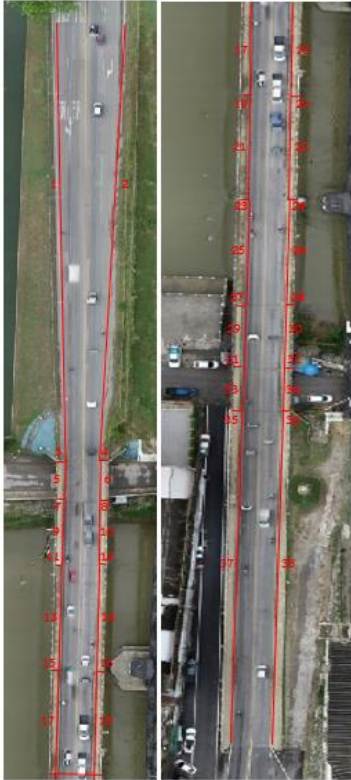
รูปที่ 5 ตำแหน่งระยะที่การวัดระยะเพื่อตรวจสอบความถูกต้อง

เนื่องจากความยากในการเข้าถึงพื้นที่เพื่อวัดระยะของสะพาน จึงทำให้ความสามารถในการเข้าถึงพื้นที่มีอย่างจำกัด ทำการวัดระยะความยาวและความกว้างชั้นส่วนบนของสะพานด้วยเทปวัดระยะทั้งหมด 38 จุด แสดงดังรูปที่ 5

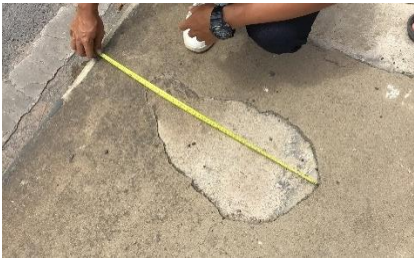
รูปที่ 6 การหลุหล่อนบริเวณทางเท้า

เนื่องจากความสามารถในการเข้าถึงพื้นที่นั้นมียกจำกัด ทำการวัดขนาดความเสียหายที่สามารถเข้าถึงเพื่อเปรียบเทียบความเสียหายที่วัดได้จากแบบจำลองกับพื้นที่จริง จึงสามารถทำการวัดความเสียหายที่เกิดขึ้นได้ในบริเวณ ทางเท้าและเสาดม่อลำดับที่1 เป็นต้น

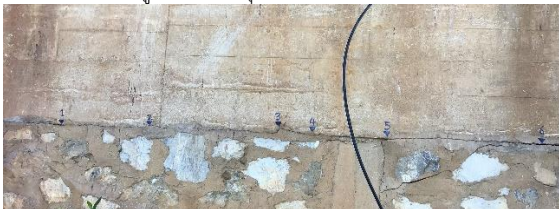
รูปที่ 7 การแตกร้าวบริเวณเสาดม่อ

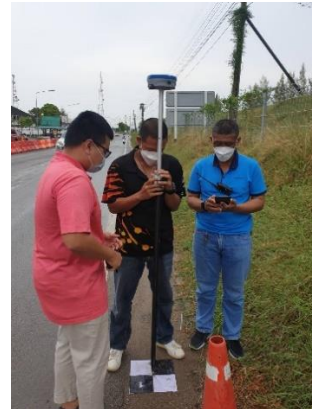
รูปที่ 9 การรังวัดค่าพิกัดจุดควบคุมภาคพื้นดินด้วยวิธีการ RTK

การรังวัดค่าพิกัดด้วยเครื่องรับสัญญาณดาวเทียม GNSS ด้วยวิธี RTK โดยสถานีฐานจะถูกยึดไว้โดยพิกัดแนวราบจะถูกอ้างอิงตำแหน่งจากหมุดกรมแผนที่ทหาร และพิกัดแนวตั้งจะถูกอ้างอิงที่ระดับน้ำทะเลปานกลาง

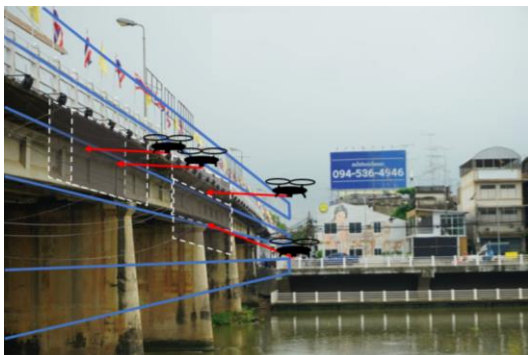
รูปที่ 12 ตัวอย่างการทับซ้อนและเส้นทางการบินส่วนข้างของสะพาน

เมื่อสำรวจสะพานหน้างานจริงพบว่าอากาศยานไร้คนขับไม่สามารถทำการบินแบบอัตโนมัติได้ ผู้สำรวจต้องคอยควบคุมการบิน โดยในส่วนของด้านข้างสะพานจะแบ่งเส้นการบิน 6 เส้น แสดงในรูปที่ 11 โดยระยะห่างระหว่างกล่องกับตัวสะพาน 8 เมตร ทำการบินด้วยความเร็วครั้งที่ 2 เมตรต่อวินาที ทำการถ่ายรูปอัตโนมัติทุก ๆ 1 รูปต่อวินาที ระยะห่างแต่ละเส้นการบินอยู่ที่ 2.5 เมตร ซึ่ง 2 เส้นบนทำการปรับมุมกล้องลง 45 องศา กับระนาบพื้น 2 เส้นล่างทำการปรับมุมกล้องขึ้น 10 องศา กับระนาบพื้น เนื่องจากหากปรับองศาขึ้นมากกว่า 10 องศา ใบพัดอาจตบบังภาพได้ในส่วนของเสาตอม่อของสะพานเพื่อสร้างแบบจำลองจำเป็นต้องบิน 2 ด้านของเสาโดยแต่ละด้านมีเส้นการบิน 5 เส้น ไม่สามารถบินอัตโนมัติเช่นกัน ตัวอย่างการทับซ้อนและเส้นทางการบินส่วนข้างและเสาตอม่อของสะพานแสดงในรูปที่ 12 และ 13

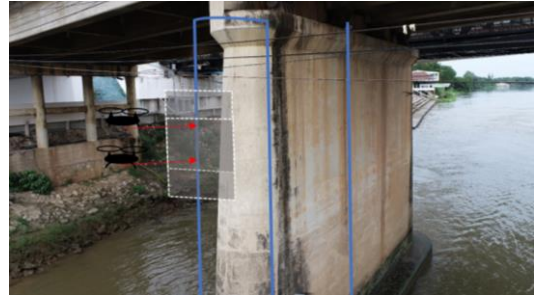
รูปที่ 13 ตัวอย่างการทับซ้อนและเส้นทางการบินส่วนเสาตอม่อของสะพาน

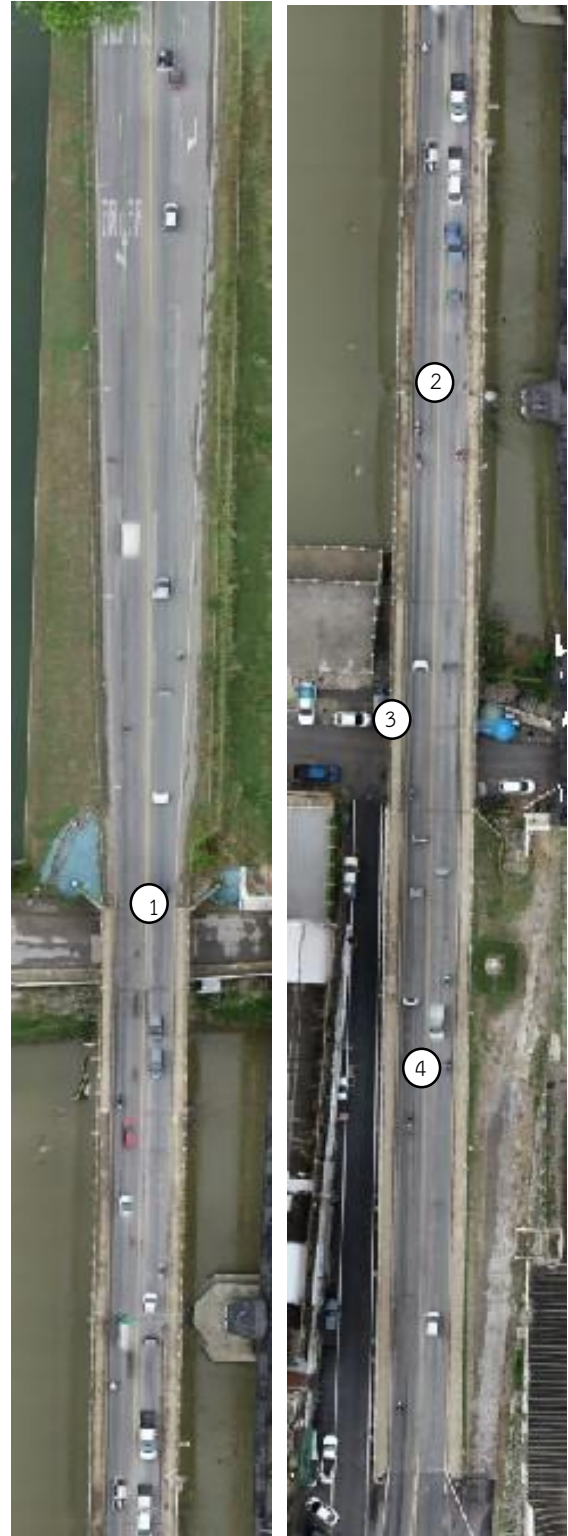
รูปที่ 16 ตัวอย่างตำแหน่งความเสียหายแต่ละรูปแบบส่วนบนของสะพาน

ภาพออร์โธส่วนบนและข้างของสะพานมีความละเอียดสูงถึง 4.57 mm/pix ซึ่งสามารถตรวจสอบความเสียหายไม่ว่าจะเป็น การหลุดหล่อนของคอนกรีต การสึกกร่อนของคอนกรีต การสูญเสียหน้าตัดผิวทางแอสฟัลต์ ระยะรอยต่อเคลื่อนขยาย โดยในรูปที่ 16 และ ตารางที่ 1 แสดงถึงตำแหน่งและรายละเอียดความเสียหายของส่วนบนของสะพาน

ลำดับ	ตำแหน่ง	รูปความเสียหาย	ลักษณะความเสียหาย
1	A1-EJ1		มีรอยแตกบนกะเทาะกว้างเฉลี่ย 22 มิลลิเมตรตามคู่มือการตรวจสอบและประเมินสภาพความเสียหายของผิวทาง [13] มีระดับความรุนแรงสูง ควรทำการซ่อม
2	P5-EJ1		รอยต่อเมื่อขยาย The Strip Seal เป็นรอยต่อขนาดกลางสามารถขยายตัวได้สูงสุด 125 มิลลิเมตร [14] เป็นโดยสามารถวัดได้การขยายตัวสูงสุด 14 มิลลิเมตร
3	S7-WS2		เกิดการหลุดล่อนเล็กน้อยไม่เห็นเหล็กเสริมขนาด 0.11 และ 0.173 ตารางเมตร อยู่ในเกณฑ์พอใช้ทำการซ่อมบำรุงตามกำหนดเวลาตามคู่มือการตรวจสอบสะพาน [2]
4	AP2-SW1		มีการสูญเสียหน้าตัดคิดเป็น 13 % ของหน้าตัดทั้งหมดอยู่ในเกณฑ์พอใช้ทำการซ่อมบำรุงตามกำหนดเวลาตามคู่มือการตรวจสอบสะพาน [2]
