การศึกษาเทคนิคการประมวลผลภาพถ่ายจากอากาศยานไร้คนขับ เพื่อประเมินสภาพทางกายภาพของพื้นผิวจราจร A STUDY OF IMAGE PROCESSING TECHNIQUE BY USING AN UNMANNED AERIAL VEHICLE FOR WEARING SURFACE ASSESSMENT

กิตติคุณ จิตไพโรจน์¹ และ พชร เครือวิทย์^{2,*}

¹ ภาควิชาวิศวกรรมโยธา คณะวิศวกรรมศาสตร์ มหาวิทยาลัยเชียงใหม่ จังหวัด เชียงใหม่

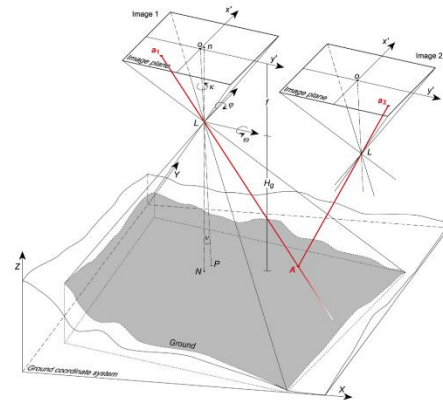
รูปที่ 1 ความสัมพันธ์ทางด้านการวัดจากภาพที่ถ่ายด้วยกล้องจากอากาศยานไร้คนขับ (Mack, 2007) [15]

อากาศยานไร้คนขับในปัจจุบันมีขนาดเล็กและสามารถติดตั้งอุปกรณ์ตรวจวัดได้หลากหลายรูปแบบ ซึ่งสามารถเก็บข้อมูลและประมวลผลได้อย่างรวดเร็วและมีประสิทธิภาพ [13] ซึ่งการติดตั้งกล้องความละเอียดสูงเพื่อบันทึกข้อมูลภาพระยะใกล้ช่วยให้สามารถตรวจสอบโครงสร้างสะพานและสามารถวัดระยะจากภาพดังสมการที่ 1 ซึ่งได้จากข้อมูล intrinsic orientation ของกล้อง จาก เลนส์, ความยาวโฟกัส, ความละเอียดของภาพและขนาดเซ็นเซอร์ดังรูปที่ 1 อีกทั้งข้อมูล extrinsic orientation สามารถทราบได้จาก Inertial Measurement Unit (IMU) ที่ติดตั้งในกล่องควบคุมการบินของอากาศยาน โดยการบินสำรวจที่มีระบบจะทำให้ได้ภาพถ่ายจำนวนมาก ที่มีส่วนทับซ้อนของภาพเพียงพอต่อการหาจุดเชื่อมโยงจากภาพหนึ่งไปยังจุดที่สอดคล้องกันในอีกภาพหนึ่ง (Photo registration) โดยใช้จุดเด่น (Key feature) ของภาพจากการด้วยเทคนิค Scale-invariant feature transform (SIFT) ซึ่งจะสามารถจับคู่ภาพเพื่อการต่อภาพตามคุณลักษณะหรือการทำโมเสคและการสร้างแบบจำลอง 3 มิติ [14]

$$GSD = \frac{H}{f} x \frac{\text{sensor dimension}}{\text{sensor resolution}} \quad (1)$$

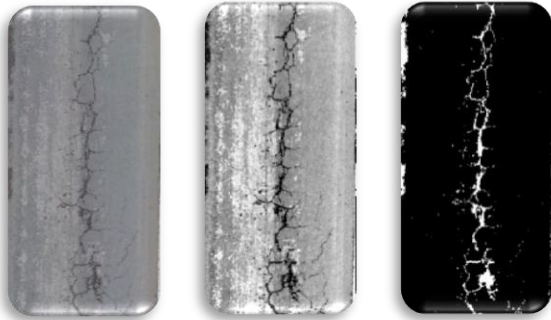
รูปที่ 2 การเปลี่ยนจากภาพสี (ก) เป็นภาพระดับเทา (ข) โดยการแปลงค่าสี และการเปลี่ยนจากภาพระดับเทาไปเป็น ภาพสองระดับ (ค) โดยการค้นหาขอบภาพ

ภาพดิจิทัลเกิดจากการเปลี่ยนภาพที่ได้จากการสะท้อนแสง (Light Reflection) ลงบนเซ็นเซอร์รับภาพ (Image Sensor) ซึ่งเป็นอุปกรณ์ที่ไวต่อการรับแสง (Photo Sensitive Devices) เพื่อให้เป็นข้อมูลภาพดิจิทัล ซึ่งภาพที่เรามองเห็นบนจอภาพ เกิดจากการผสมสีเข้าด้วยกันจากโมเดลสี RGB ซึ่งเป็นการผสมสี แดง เขียว และน้ำเงิน เข้าด้วยกัน ข้อมูลภาพดิจิทัลเป็นตัวเลขที่แสดงในรูปของเมทริกซ์ดังสมการที่ (2) ซึ่งภาพที่ถูกนำมาคำนวณด้วยการประมวลผลภาพมีหลายรูปแบบ ซึ่งโดยทั่วไปที่พบมีได้สาม แบบ คือ ภาพสี (Color Image) ภาพระดับเทา (Gray Level Image) และภาพสองระดับ (Binary Image) ดังแสดงในรูปที่ 2

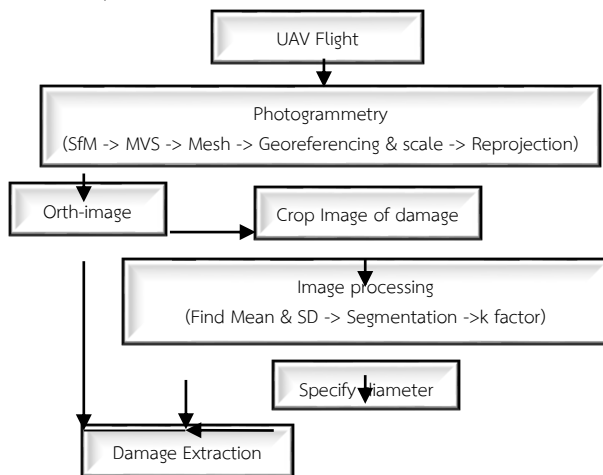
รูปที่ 3 แผนผังการดำเนินงาน

การเก็บข้อมูลภาพถ่ายความเสียหายของพื้นผิวจราจร เพื่อประเมินผล โดยการวัดขนาดความเสียหาย จำเป็นต้องมีขั้นตอนการในการเก็บข้อมูล และประมวลผลโดยใช้ความสัมพันธ์ทางการวัดจากภาพที่ถ่ายด้วยกล้อง จากอากาศยานไร้คนขับเพื่อคำนวณหาระยะบนภาพ โดยภาพถ่ายที่มีคุณภาพดีจะต้องมีการตั้งค่าอุณหภูมิสี, ค่าความไวแสง, ค่าความเร็วชัตเตอร์, และ ค่ารูรับแสง ให้คงที่ตลอดการเก็บข้อมูลภาพถ่าย เพื่อให้มีค่าระดับแสง (Brightness) และความเปรียบต่าง (Contrast) คงที่ จากนั้นการประมวลผลภาพจะตัดให้เหลือเฉพาะส่วนของผิวถนนแล้วทำการแปลงภาพถ่ายให้เป็นภาพถ่ายระดับเทาและทำการวิเคราะห์หาค่าเกณฑ์ระดับเทา และทำการแบ่งส่วนภาพ โดยใช้เกณฑ์การคัดเลือกพื้นที่ที่มีขนาดมากกว่าเกณฑ์ที่กำหนดและสรุปพื้นที่ความเสียหาย

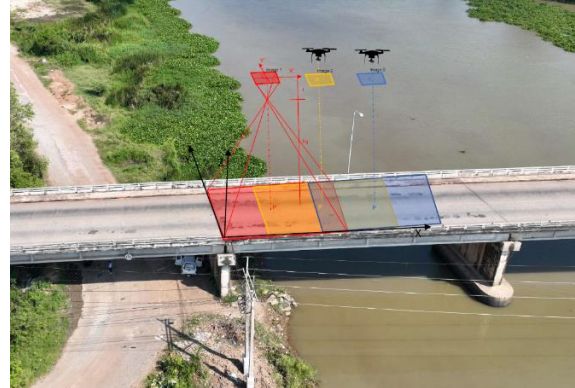
รูปที่ 4 แนวการบินและตัวอย่างส่วนทับซ้อนของภาพ

ละเอียดของภาพและขนาดเซ็นเซอร์ มีผลต่อคุณภาพและระยะเวลาในการทำงาน โดยงานวิจัยนี้ได้ใช้อากาศยานไร้คนขับและกล้องที่มีรายละเอียดดังตารางที่ 1 และมีการออกแบบแผนการบินให้มีส่วนซ้อน (Overlap) และส่วนเกย (Side lap) ที่ 80% โดยบินที่ความสูง 100 เมตร เหนือโครงสร้างสะพาน ซึ่งคำนวณค่าความละเอียดตามสมการที่ (1) ได้ค่าความละเอียดที่ 3.7 มิลลิเมตร/พิกเซล

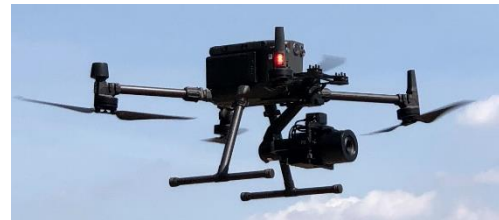
รูปที่ 5 DJI Mavic 300 with Phase One iXM-100

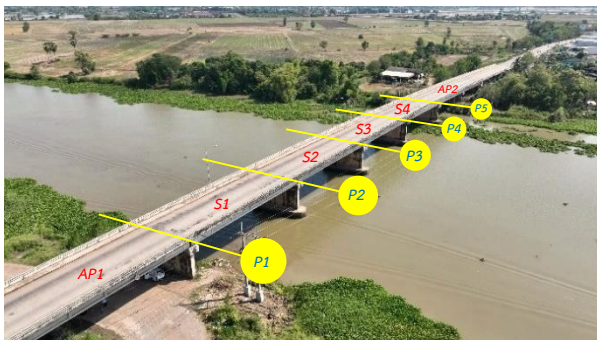
รูปที่ 6 การกำหนดรหัสส่วนประกอบของสะพาน

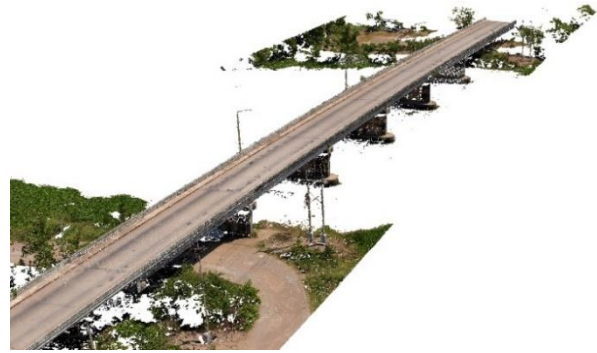
รูปที่ 7 ข้อมูลกลุ่มพิกัดจุดสามมิติ (Point cloud)

จากการบินสำรวจความเสียหายของสะพานคอนกรีตเสริมเหล็ก พบว่าพื้นผิวจราจรแบบพื้นคอนกรีต มีความเสียหายส่วนใหญ่ในช่วงสะพานที่มีช่วงความยาว 30 เมตร ซึ่งเป็นส่วนที่ข้ามแม่น้ำ โดยมีความเสียหายแบบการสึกหรอของผิวคอนกรีต ซึ่งข้อมูลภาพถ่ายที่สำรวจสามารถนำมาสร้างข้อมูลกลุ่มพิกัดจุดสามมิติ (Point cloud) ดังรูปที่ 7 และแผนภาพความละเอียดสูง (Ortho-image) เพื่อใช้ในการตรวจสอบและระบุตำแหน่งความเสียหายดังรูปที่ 8 ซึ่งข้อมูลการสำรวจที่ได้มีผลสอดคล้องการทั้งรูปทรงและขนาดเสมือนจริง โดยผลวิเคราะห์พบว่าข้อมูลแผนภาพมีความละเอียดที่ 3.6 มิลลิเมตร/พิกเซล ซึ่งเป็นขนาดที่จะใช้ในการประเมินความเสียหายในขั้นตอนประมวลผลภาพถ่ายต่อไป

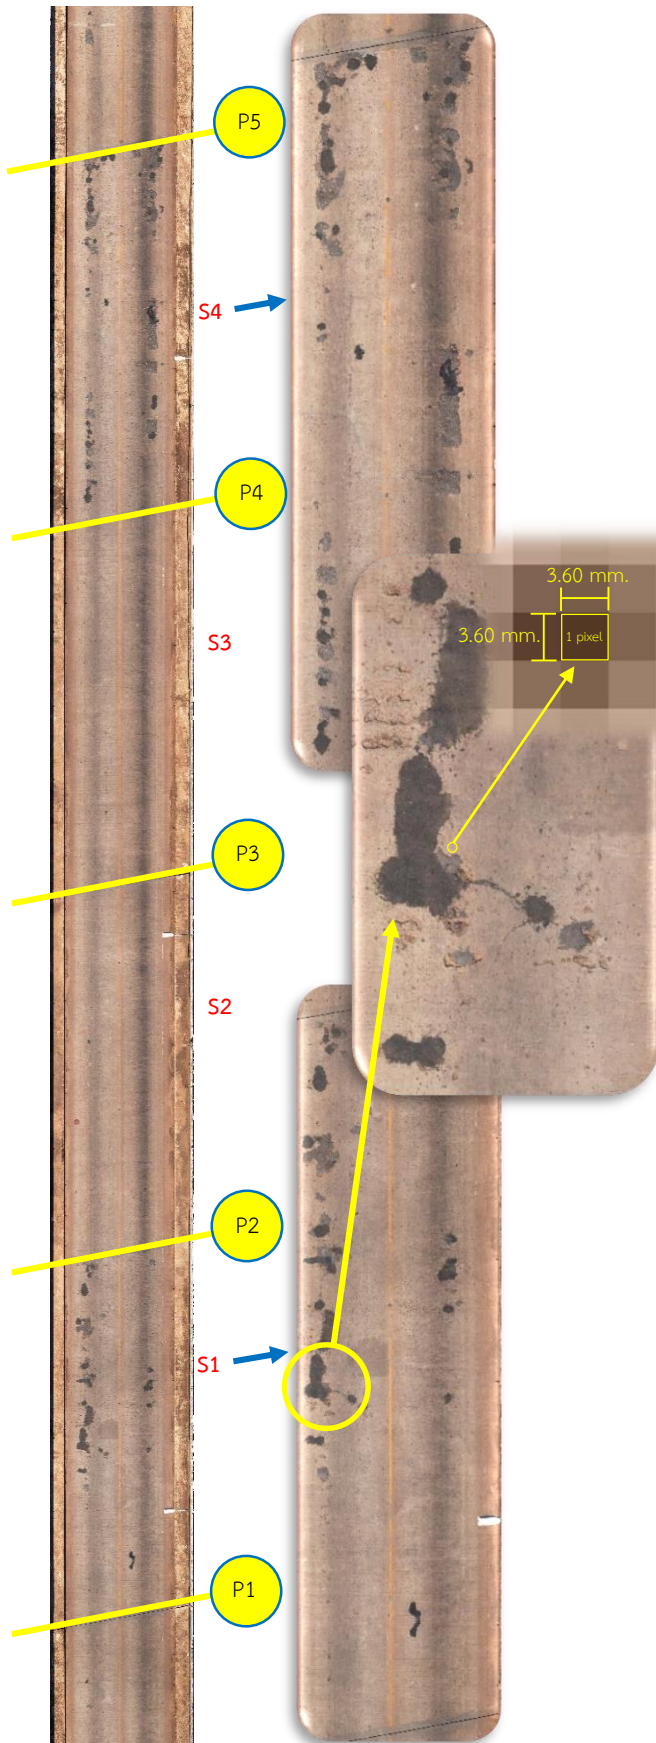
รูปที่ 8 ผลสำรวจความเสียหายจากแผนภาพความละเอียดสูง (Ortho-image)

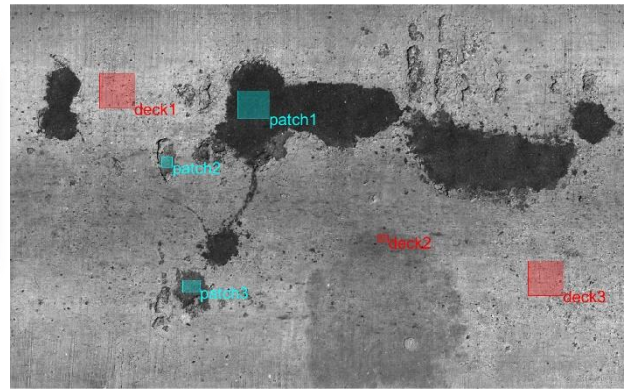
รูปที่ 9 พื้นที่ย่อยของพื้นที่ความเสียหายและพื้นที่ผิวจราจร ตารางที่ 2 ค่าเฉลี่ยและค่าเบี่ยงเบนมาตรฐานของพื้นที่ย่อย

ค่าเกณฑ์ระดับเทาสามารถคำนวณได้จากสมการที่ (5) โดยใช้ค่าเฉลี่ยและค่าเบี่ยงเบนปกติของพื้นที่ความเสียหายและผิวจราจรแต่ละพื้นที่ย่อย ดังแสดงในรูปที่ 9 ค่าเฉลี่ยและค่าเบี่ยงเบนมาตรฐานของพื้นที่ย่อยได้ถูกสรุปไว้ในตารางที่ 2 จะเห็นได้ว่า พื้นที่ความเสียหาย patch2 มีค่าเฉลี่ยระดับเทามากที่สุด โดยมีค่าเฉลี่ย+ค่าเบี่ยงเบนมาตรฐานเท่ากับ 108.93 สำหรับพื้นที่ผิวจราจร deck2 มีค่าเฉลี่ยระดับเทาน้อยที่สุด โดยมีค่าเฉลี่ย-ค่าเบี่ยงเบนมาตรฐานเท่ากับ 117.44 จะเห็นได้ว่าการกระจายตัวของค่าระดับเทาของพื้นที่ดังกล่าวมีค่าใกล้เคียงกัน เมื่อเทียบกับค่าเกณฑ์ตามทฤษฎีของ Otsu [17] ค่าเกณฑ์ที่คำนวณมีค่าเท่ากับ 110 ซึ่งใกล้เคียงกับค่าเฉลี่ย+ค่าเบี่ยงเบนมาตรฐานของพื้นที่ความเสียหาย patch2 ดังนั้นค่าสัดส่วนของค่าเบี่ยงเบนมาตรฐาน (k) ควรจะมีค่าอยู่ในช่วง 0.0 ถึง 1.0

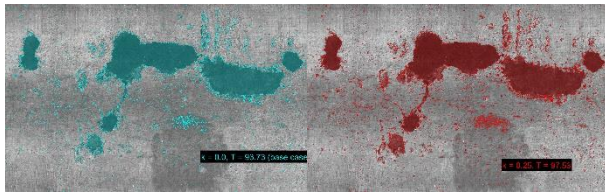
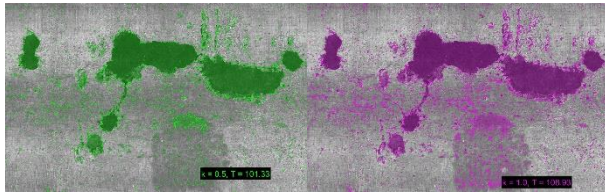
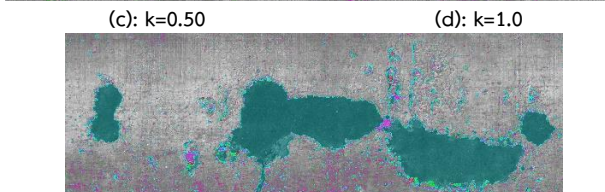
(a): k=0

(b): k=0.25

(c): k=0.50

รูปที่ 10 ผลการแบ่งส่วนภาพโดยพิจารณาค่าสัดส่วนค่าเบี่ยงเบนมาตรฐาน (k)

เมื่อพิจารณาค่า k มีค่าเท่ากับ 0, 0.25, 0.5 และ 1 จากผลการแบ่งส่วนภาพดังแสดงในรูปที่ 10 พื้นที่ความเสียหายคือพื้นที่ที่ถูกระบายสี พบว่าค่า k ทุกค่าสามารถแบ่งส่วนพื้นที่ความเสียหายออกจากพื้นหลังหรือพื้นผิวจราจรได้ดี แต่ในกรณีที่ค่า k มีค่ามากกว่า 0.25 เริ่มมีพื้นที่ผิวจราจรบริเวณพื้นที่ deck2 ผ่านค่าเกณฑ์ระดับเทาที่กำหนด และมีพื้นที่บริเวณนี้ที่ผ่านเกณฑ์มากขึ้นเมื่อค่า k เพิ่มขึ้น ดังนั้น เพื่อให้การแบ่งส่วนภาพความเสียหายที่พื้นที่ผิวจราจรผ่านเกณฑ์น้อยที่สุด จึงใช้ค่า k เท่ากับ 0.25 ในการศึกษาการคัดเลือกพื้นที่ความเสียหายต่อไป

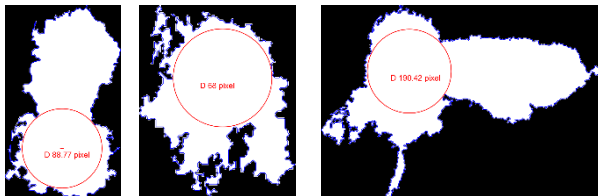
รูปที่ 11 พื้นที่ความเสียหายที่ผ่านการคัดเลือก ($k = 0.25$)

ในการตรวจสอบ ไม่สามารถใช้ขนาดความกว้างของกรอบพื้นที่ความเสียหาย (bounding box) ไปเปรียบเทียบกับขนาดเส้นผ่านศูนย์กลางได้โดยตรง เนื่องจากในบางกรณี พื้นที่ความเสียหายมีความกว้างจริงน้อยกว่าความกว้างของกรอบพื้นที่ ในการศึกษาครั้งนี้จึงประยุกต์ใช้การหาขนาดของวงกลมที่ใหญ่ที่สุดที่สามารถบรรจุลงในเส้นรอบรูปของความเสียหายได้ โดยขนาดรัศมีของวงกลม คือ ระยะห่างที่มากที่สุดระหว่างแต่ละพิกเซลในพื้นที่ความเสียหายกับพิกเซลของขอบพื้นที่ที่อยู่ใกล้ที่สุด รูปที่ 12 แสดงผลการคัดเลือกพื้นที่ความเสียหาย และรูปที่ 11 แสดงพื้นที่ความเสียหายที่ผ่านการคัดเลือกทั้งหมด

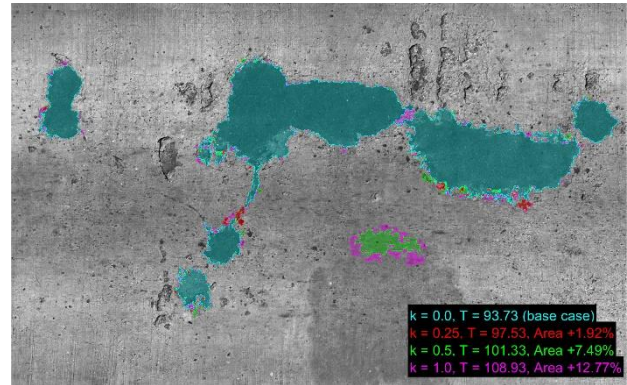
รูปที่ 12 ผลการคัดเลือกพื้นที่ความเสียหาย ($k = 0.25$)

- เกณฑ์ระดับเทาจากสมการ (5) โดยใช้ค่า $k=0.25$ เมื่อใช้ร่วมกับ การคัดเลือกพื้นที่ในหัวข้อ 4.3 สามารถแยกพื้นที่ความเสียหายออกจากพื้นหลังได้ดี
- การควบคุมคุณภาพการเก็บข้อมูลภาพถ่ายในพื้นที่สำรวจเป็นสิ่งสำคัญ รูปที่ 12 แสดงตัวอย่างแบ่งส่วนภาพขนาดใหญ่ที่ได้จากการนำภาพขนาดเล็กมาต่อกัน (Stitching) โดยใช้ค่าเกณฑ์ระดับเทาที่ได้จากการวิเคราะห์พื้นที่ขนาดเล็ก ยังสามารถแยกพื้นที่ความเสียหาย

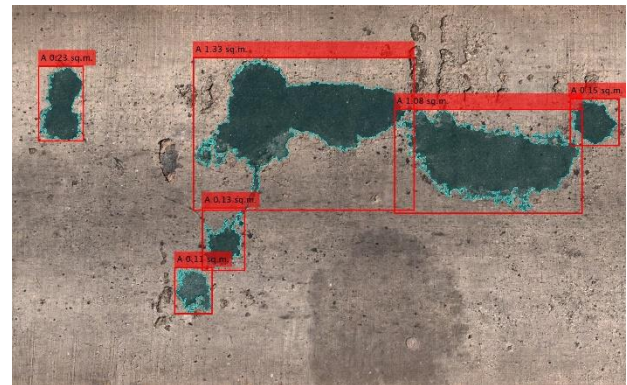
รูปที่ 13 ผลการคัดเลือกพื้นที่ความเสียหายและคำนวณพื้นที่

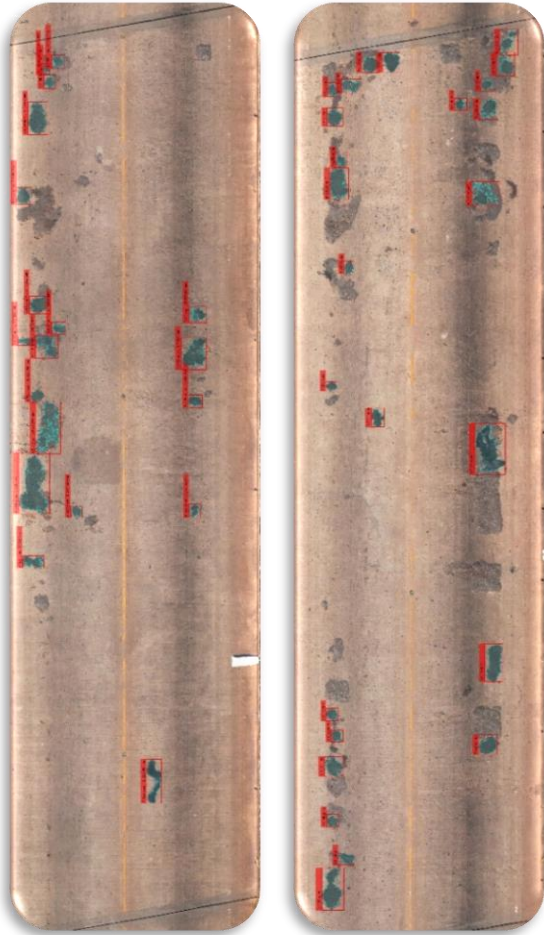
รูปที่ 14 การประมวลผลความเสียหายจากแผนภาพความละเอียดสูง (Ortho-image) ของสะพานช่วง Span 1 และ Span 4
