ข้อคำนึงในการก่อสร้างลาดคันดินในการป้องกันน้ำท่วม แบบมีและแบบไม่มีแผ่นใยสังเคราะห์

Consideration of Embankment Construction to Prevent Flooding with and without Geotextile

พิณช ธนชัยโชคศิริกุล^{1,*} และ สมเกียรติ ขวัญฤกษ์²

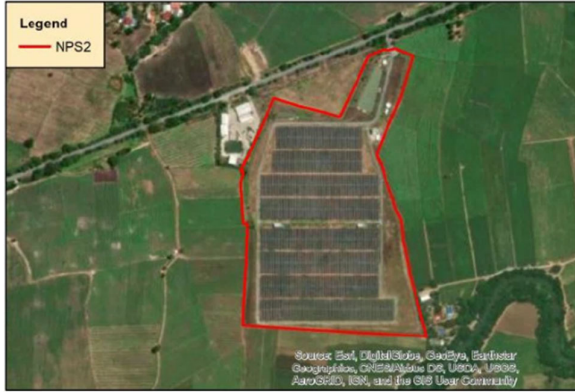
รูปที่ 1 ขอบเขตของพื้นที่โรงไฟฟ้าพลังงานแสงอาทิตย์ จังหวัดสุพรรณบุรี

โรงไฟฟ้าพลังงานแสงอาทิตย์ อำเภอด่านช้าง จังหวัดสุพรรณบุรี มีพื้นที่ประมาณ 149,329 m² (93 ไร่) ประสบปัญหาน้ำท่วมแบบฉับพลันในเดือนตุลาคม ของปี 2564 เนื่องจากฝนที่ตกหนักและน้ำหลากจากการระบายน้ำของอ่างเก็บน้ำกระเสียว ที่มีปริมาณน้ำเพิ่มขึ้น จนถึง 328 m³/s และระดับน้ำสูงสุดอยู่ที่ 43.34 m msl แต่ระดับความสูงของคันดินเดิมรอบพื้นที่โรงไฟฟ้าอยู่ที่ระดับ +43.04 – 44.46 m msl ซึ่งตำแหน่งต่ำสุดบริเวณด้านทิศเหนือ จึงถูกน้ำไหลเข้าท่วมพื้นที่โรงไฟฟ้าซึ่งมีระดับภายในเพียง +41.86 m msl เครื่องสูบน้ำมีเพียง 2 เครื่อง แต่ละเครื่องสามารถรองรับน้ำได้เพียงเครื่องละ 190 m³/hr ซึ่งเป็นอัตราการสูบน้ำที่รองรับได้เพียงปริมาณฝนที่ตกภายในพื้นที่โรงไฟฟ้าเท่านั้น ดังนั้นจึงทำให้แผงโซลาร์เซลล์ถูกน้ำท่วมเป็นระยะเวลาอันยาวนาน เกิดความเสียหายทั้งแผงโซลาร์เซลล์เองและประสิทธิภาพของการผลิตกระแสไฟฟ้าที่ลดลงอย่างมาก

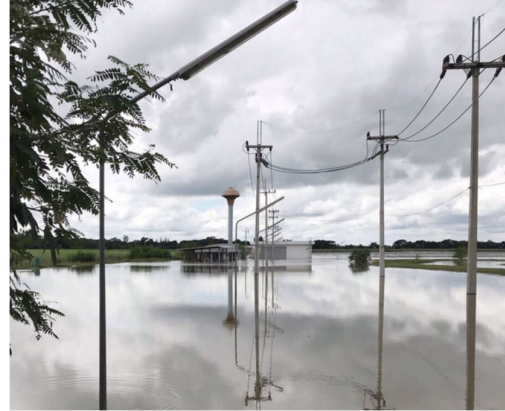
รูปที่ 2 พื้นที่ศึกษาขณะถูกน้ำท่วม

รูปที่ 2 แสดงพื้นที่ศึกษา ณ เวลาที่น้ำหลากไหลเข้าท่วมพื้นที่โรงไฟฟ้าเพียง 1 วัน ระดับของน้ำภายในสูง ด้วยเหตุที่รอบด้านมีคันดินสูงล้อมรอบทำให้ เมื่อน้ำเกิดทะลักและท่วมพื้นที่ภายในโรงไฟฟ้า ส่งผลให้น้ำขังเนื่องจากไม่มีทางออกแม้แต่ทางเดียว

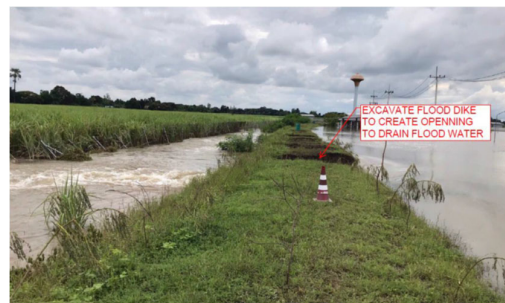
รูปที่ 3 การขุดคันดินเพื่อระบายน้ำออกจากพื้นที่

ช่วงเวลาถัดมา เนื่องจากน้ำได้ท่วมขังและไม่มีทางออก ดังนั้น เพื่อเป็นการแก้ไขปัญหาเฉพาะเหตุการณ์ดังกล่าวนี้ ทางผู้ควบคุมโรงไฟฟ้าจึงให้ขุดคันดินเดิมออกบางส่วนเพื่อระบายน้ำที่เข้าท่วม เพื่อช่วยในการระบายน้ำออกและเพื่อป้องกันน้ำท่วมขังเป็นระยะเวลานาน ดังแสดงในรูปที่ 3

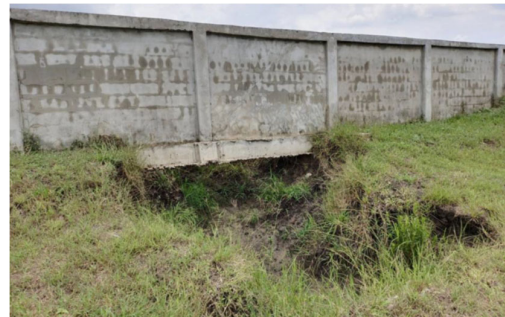
รูปที่ 4 การกัดเซาะของน้ำบริเวณกำแพงบล็อกคอนกรีตหลังน้ำท่วม

ภายหลังเมื่อน้ำลดระดับลง ได้มีการตรวจสอบพื้นที่โรงไฟฟ้า พบว่ามีการกัดเซาะของน้ำได้กัดแก่งบล็อคอนกรีต ซึ่งจะเห็นได้ว่าความรุนแรงของน้ำ ส่งผลให้เสาคอนกรีตบริเวณใกล้คันคอดินถูกพัดพาเสียหาย รูปที่ 4

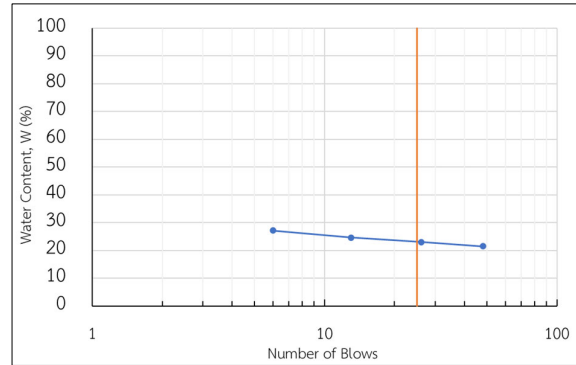
รูปที่ 8 ผลการทดสอบ Atterberg Limit

รูปที่ 8 แสดงผลการทดสอบ Atterberg Limit พบว่าเป็นดินชนิด Silty Clay, Medium Plasticity (CL) มีค่า Liquid Limit 23.15 % Plastic Limit 14.78 % และค่า Natural Water Content 19.07 % ซึ่งสามารถระบุได้ว่าดินตัวอย่างที่เก็บมาเป็นดินที่อยู่ในสถานะ Plastic ข้อมูล

นี้จะเป็นตัวช่วยในการวิเคราะห์ผลการทดสอบกำลังรับแรงเฉือนแบบ Direct Shear Test ต่อไป

Liquid Limit, LL	23.15	%
Plastic Limit, PL	14.78	%
Plasticity Index, PI	8.36	%
Initial Water Content	19.07	%

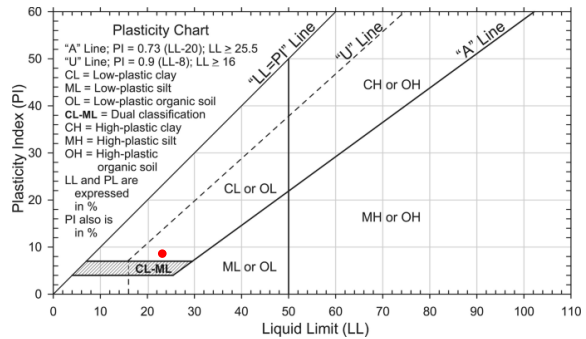
รูปที่ 9 ผลการอ่านค่า Plasticity Chart

รูปที่ 9 แสดงผลการอ่านค่า Plasticity Chart โดยเมื่อพล็อตกราฟระหว่างค่า Liquid Limit และ Plasticity Index ตามระบบ Unified Soil Classification (U.S.C.) แสดงให้เห็นว่า เป็นดินชนิด Low-plastic clay (CL) ซึ่งมีคุณสมบัติทางวิศวกรรมที่สำคัญคือมีกำลังรับแรงอัดที่สูง

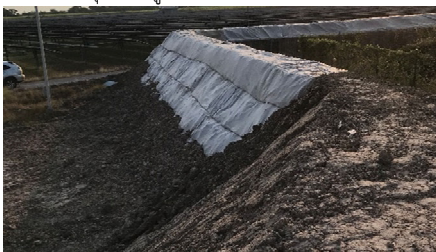
รูปที่ 12 รอยต่อการเปลี่ยนรูปของคันดิน

การบดอัดดินจำเป็นต้องมีการตรวจสอบความหนาแน่นของดิน โดยทั่วไปจะเป็นการทดสอบ Field Density ด้วยวิธี Sand Cone Test ซึ่งการบดอัดในทุก ๆ ชั้น (Layer) ของการบดอัดดิน ชั้นละ 30 เซนติเมตร โดยความยาวสูงที่ยอมให้ในการตรวจสอบการบดอัดเป็นระยะทางมากที่สุดไม่เกิน 150 เมตร ทั้งนี้ต้องเป็นไปตามมาตรฐานของงานถมคันทาง [3] อย่างไรก็ตามหากมีการเปลี่ยนหน้าตัดหรือรูปแบบของคันดิน เช่นมีการเปลี่ยนจากคันดินชนิดที่ 1 เป็นคันดินชนิดที่ 2 เป็นต้น ระยะในการบดอัดจะต้องถือว่าสิ้นสุดลงดังรูปที่ 12

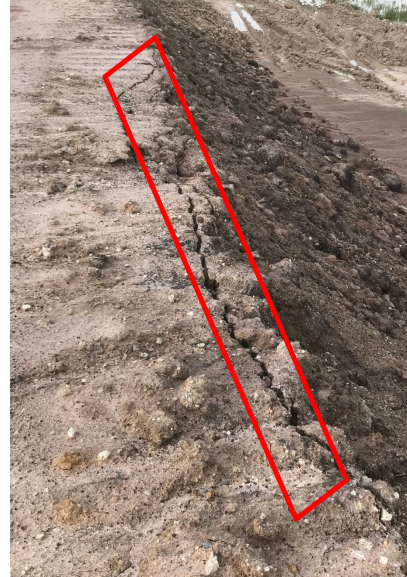
รูปที่ 13 รอยของวงแตกกร้าวของคันดินจากการสไลด์ของลาดดิน

รูปที่ 13 แสดงรอยแตกของคันดิน เนื่องจากคันดินแบบที่ 1 มีการวางตัวของลาดดินที่ค่อนข้างชันและการถมและบดอัดดินบริเวณขอบของลาดมักมีการบดอัดที่ไม่แน่นเท่าบริเวณตรงกลางคันดิน ดังนั้นจึงมักเห็นรอยแตกจากการ slide ของลาดดิน เนื่องจากกำลังรับแรงดึงจากแรงเชื่อมแน่น (Cohesive Force) และมุมเสียดทานภายในไม่เพียงพอ [4] เพราะฉะนั้นการตรวจสอบบริเวณไหล่ทางของคันดินจึงเป็นบริเวณที่ต้องตรวจสอบให้รอบคอบ วิธีการแก้ไข สามารถทำได้หลายวิธี เช่น การเสริมกำลังดินด้วย Ground Improvement การถมให้ลาดดินมีความชันที่ลดลง และการใช้แผ่นใยสังเคราะห์ (Geo textile) เป็นต้น [5]

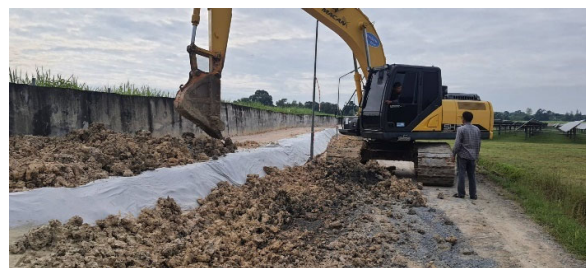
รูปที่ 14 การถมดินในชั้นที่ 2 ในกรณีที่มี Geotextile

การถมดินในกรณีที่มีการใช้แผ่นใยสังเคราะห์ (Geotextile) ในชั้นที่ 2 จำเป็นต้องมีการทับถมขึ้นมา เพื่อเป็นการป้องกันดินหลุดร่วงจากแรงดันดินจากน้ำหนักของดิน และเป็นการใช้น้ำหนักของดินที่อยู่ชั้นบนกดทับแผ่นใยสังเคราะห์นั้นไว้ ไม่ให้สไลด์ลงมา อย่างไรก็ตามการทับถมของแผ่น Geotextile จะต้องตั้ง เพื่อไม่ให้ดินที่ยังไม่แน่นตัวไหลเข้ามาอยู่ในช่องว่างของแผ่น Geotextile กับลาดดิน เพราะหากดินไหลเข้ามาอยู่ในช่องว่างจะทำให้แผ่น Geotextile ต้องรับน้ำหนักดินเพิ่มเติม ซึ่งอาจส่งผลให้แผ่น Geotextile หลุดออกมาจากตำแหน่งเดิมที่เหมาะสม

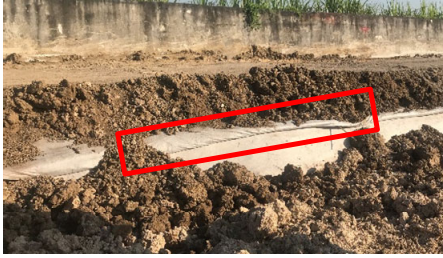
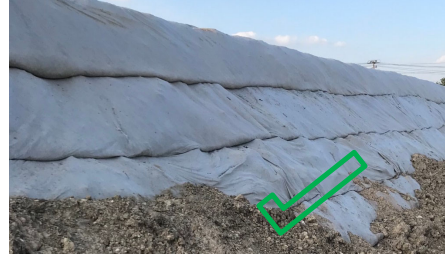
รูปที่ 15 รูปแบบของคันดินชนิดที่ 2 ที่มี Geotextile

(ก) Geotextile ที่ไม่ติดตั้งทำให้ดินไหลเข้ามาในช่องว่าง

(ข) Geotextile ที่ตั้ง ดินจะไม่สามารถไหลเข้ามาได้

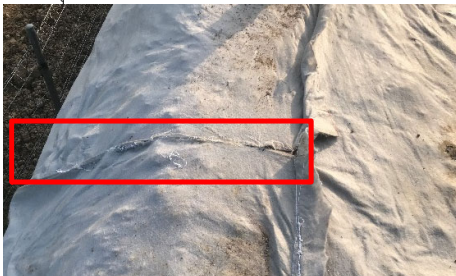
รูปที่ 17 รอยต่อแผ่นใยสังเคราะห์

จากรูปที่ 17 แสดงให้เห็นรอยต่อแผ่นใยสังเคราะห์เป็นแบบการต่อชนซึ่งไม่ถูกต้อง เนื่องจากอาจมีการเลื่อนหลุดของแผ่น Geotextile ดังนั้นเพื่อ

เป็นการแก้ไข และป้องกันการหลุดของรอยต่อ ได้มีการตัดแผ่นใยสังเคราะห์ที่มีเชื่อมต่อนี้ลักษณะวางทับและทำการพับทบและเย็บซ่อมแซมบริเวณรอยต่อ

ถึงแม้ว่ากำลังรับแรงดึงของแผ่นใยสังเคราะห์จะมากเพียงพอ แต่แผ่นใยสังเคราะห์จะมีขนาดจำกัด ดังนั้นจึงจำเป็นต้องมีการต่อแผ่นใยสังเคราะห์ การต่อแผ่นใยสังเคราะห์จะต้องต่อด้วยการทาบในระยที่ที่เหมาะสม กล่าวคืออย่างน้อยเท่ากับระยะทับทบ เพื่อไม่ให้ดินที่อยู่ใน Geotextile หลุดร่อน และป้องกันการฉีกที่แผ่นใยสังเคราะห์เสื่อมสภาพ

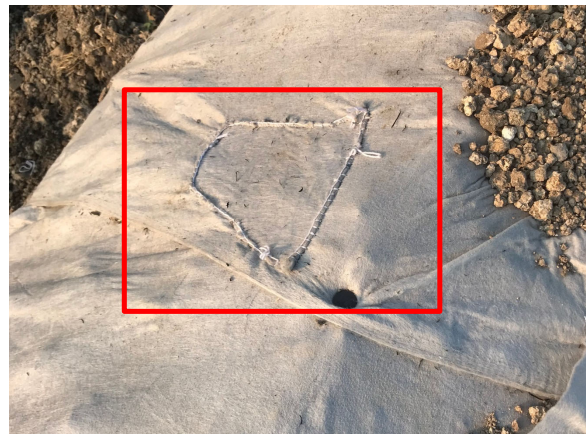
รูปที่ 18 การเย็บซ่อมแซมบริเวณที่ขาด

ความผิดพลาดจากคนในกรรมและบดอัดดินมักเกิดขึ้นได้ตลอดเวลา ซึ่งอาจส่งผลให้แผ่น Geotextile เกิดการฉีกขาด ดังรูปที่ 18 แสดงการซ่อมแซมแผ่น Geotextile กรณีที่มีการฉีกขาด โดยทำการเย็บซ่อมแซมจะต้องคำนึงถึงกำลังรับแรงดึงของแผ่น Geotextile และกำลังของตะเข็บที่เย็บ ดังนั้นจึงต้องมีการทดสอบกำลังรับแรงดึงดังกล่าว โดยการเย็บทดสอบและทดลองดึงแผ่น Geotextile ซึ่งหากกำลังของตะเข็บมากเพียงพอ จะทำให้แผ่น Geotextile จะต้องขาดบริเวณที่ไม่มีตะเข็บ คล้าย ๆ กับการทดสอบกำลังรับแรงดึงของเหล็กเสริมในกรณีของคอนกรีตเสริมเหล็ก
