การทดสอบคุณสมบัติผิวทางแอสฟัลต์คอนกรีตบนทางยกระดับจากการใช้งานกว่า 26 ปี Asphalt Concrete Properties testing and Performance assessment: 26 years of service on elevated road

¹ ฝ่ายวิจัยและพัฒนา-กลุ่มงานธุรกิจใหม่ บริษัท ทางยกระดับดอนเมือง จำกัด (มหาชน), กรุงเทพฯ

² ฝ่ายซ่อมบำรุงรักษา บริษัท ทางยกระดับดอนเมือง จำกัด (มหาชน), กรุงเทพฯ

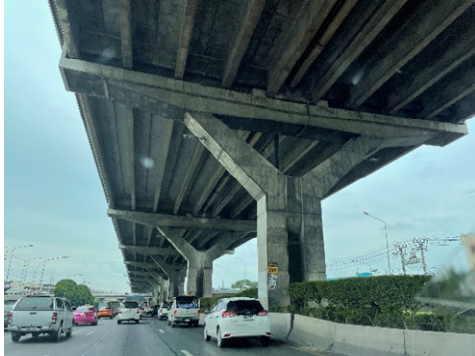
รูปที่ 1 ทางยกระดับตอนเมือง

ทางยกระดับอุตราภิมุข ช่วงดินแดง-อนุสรณ์สถาน หรือที่เรียกว่า ทางยกระดับดอนเมือง ตั้งอยู่บนถนนวิภาวดีรังสิต มีระยะทาง 20 กม. เป็นทางยกระดับขนาด 3 ช่องจราจรต่อทิศทางตั้งรูปที่ 1 มีปริมาณจราจรเฉลี่ย 55,954 เที่ยวต่อวัน (ปี 2564) มีปริมาณรถมากกว่า 4 ล้อขึ้นไปจำนวน 2.8% ให้บริการลักษณะเดียวกันกับทางพิเศษ กล่าวคือเป็น Freeway ที่ออกแบบด้วยมาตรฐานเรขาคณิตทางถนนสูง ไม่มีสัญญาณไฟจราจร มีการควบคุมทางขึ้น-ลง มีการจำกัดประเภทยานพาหนะ มีการจัดให้มีอุปกรณ์ให้ข้อมูลด้านการจราจรและอุปกรณ์ความปลอดภัยด้านการจราจรที่ดี มีการบำรุงรักษาและยกระดับการให้บริการอย่างต่อเนื่อง เพื่อให้สามารถเดินทาง

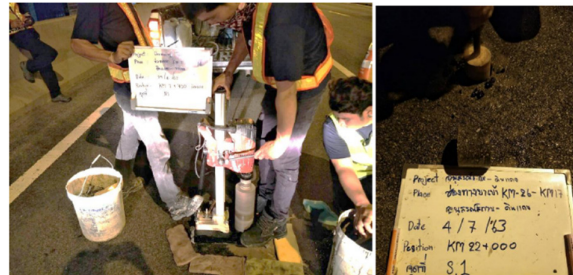
รูปที่ 4 การเจาะตัวอย่างแอสฟัลต์

ได้ทำการเจาะกับตัวอย่างวัสดุผิวทางบนทางยกระดับตอนเมืองทุกๆ ระยะทาง 1 กม. ทั้ง 3 ช่องทาง และทางขึ้น-ลง เพื่อตรวจสอบคุณสมบัติผิวทาง 1) ลักษณะก้อนตัวอย่าง 2) ความหนา ความหนาแน่น และ Void Analysis 3) ค่า Stability & Flow และ 4) ร้อยละของแอสฟัลต์ในส่วนผสม การเก็บตัวอย่างใช้เครื่องเจาะ (Core Drilling Equipment) พร้อมกระบอกเจาะขนาดเส้นผ่านศูนย์กลาง 4 นิ้ว บันทึกสภาพและวัดขนาดตัวอย่าง ดังรูปที่ 4 มีจำนวนตัวอย่างทั้งสิ้น 197 ก้อน

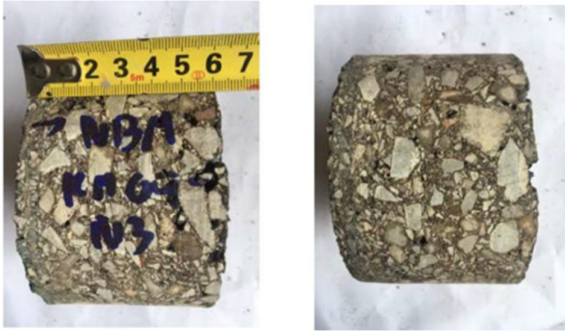
รูปที่ 5 ลักษณะและการตรวจวัดความหนาแน่นตัวอย่าง

ตัวอย่างที่เก็บมา ตรวจสอบลักษณะทั่วไป และ ตรวจวัดความหนาดังรูปที่ 5 พบว่าส่วนใหญ่วัสดุแน่นปกติ มีส่วนประกอบและลักษณะการยึดเกาะของมวลรวมดี ไม่พรอยร้าวในแนวดิ่งหรือการแยกตัวเป็นชั้นๆ พบเพียงฟองอากาศขนาดเล็ก กระจายอยู่บริเวณผิวตัวอย่าง

สภาพก้อนตัวอย่างมีสภาพเนื้อวัสดุแน่นปรกติ มีส่วนประกอบและการยึดเกาะของมวลรวมดี ไม่พบรอยร้าวในแนวตั้ง และการแยกตัวของแอสฟัลต์คอนกรีตเป็นชั้นๆ พบเพียงลักษณะฟองอากาศขนาดเล็กกระจายอยู่บริเวณผิวแท่งตัวอย่าง มีความหนาใกล้เคียงกับแบบก่อสร้าง มีร้อยละของช่องว่างอากาศ ตามมาตรฐานกรมทางหลวง ทล.-ม. 408 มีค่า Stability และ Flow เป็นไปตามเกณฑ์ ร้อยละของแอสฟัลต์ปริมาณคงที่ที่ 5% ตลอดความยาวสายทาง ตัวอย่างแอสฟัลต์คอนกรีตที่ทดสอบยังมีคุณสมบัติเป็นไปตามเกณฑ์ข้อกำหนด

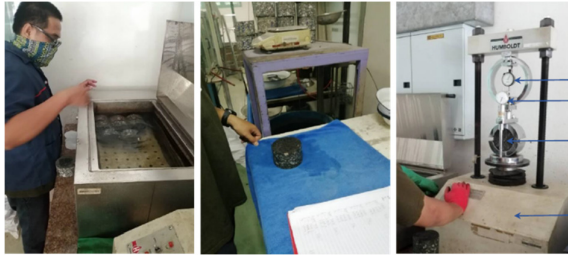
รูปที่ 13 การทดสอบ Stability & Flow

ได้ทดสอบความสามารถในการรับกำลัง Stability & Flow เป็นตามมาตรฐานกรมทางหลวง ทล.-ท.604/2517 โดยวิธี Marshall เทียบเท่า ASTM D-1559 ดังรูปที่ 13

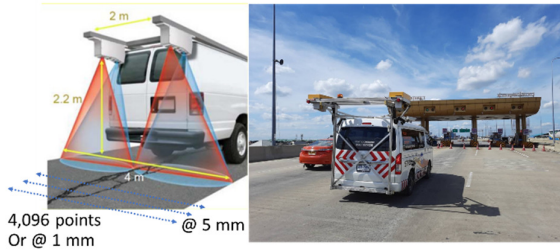
รูปที่ 19 การตรวจสอบค่าความขรุขระ (IRI)

ได้ตรวจวัดค่าความขรุขระผิวทางสากล (International Roughness Index, IRI) และความลึกร่องล้อ ด้วย Laser Profilometer ตามมาตรฐาน ASTM E950 หัว Laser วัดระยะเป็นตามมาตรฐาน ASTM E1845 อ่านค่าระดับตามขวางทุกๆ ระยะ 1 มม. ค่าระดับตามยาวทุกๆ 5 มม. ดัง รูปที่ 19 คิดเป็นความละเอียด 200,000 จุดต่อตารางเมตร

จากนั้นคำนวณค่า IRI เป็นรายช่องทาง ทุกๆ ระยะ 25 เมตร และความถี่ร่องล้อเฉลี่ย ทุกๆ 25 เมตร เช่นกัน เกณฑ์ประเมินผลแบ่งเป็น 4 ระดับ ตามคู่มือตรวจสอบและประเมินสภาพความเสียหายของผิวทาง สำนักวิเคราะห์และตรวจสอบ สำนักบริหารบำรุงทาง กรมทางหลวง แสดงดังตารางที่ 2 ผลการตรวจวัดพบว่า ค่าเฉลี่ย IRI ตลอดทั้งสายทางเท่ากับ 2.74 มม./ม. ถือว่าอยู่ในเกณฑ์ดี สัดส่วนผิวทางคุณภาพดี 94.9%

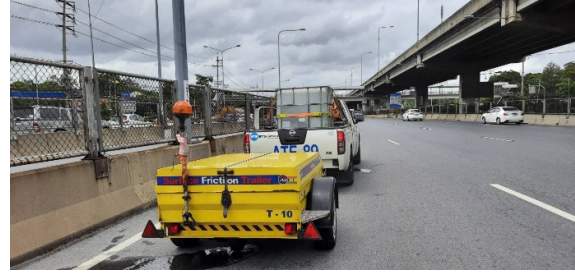
รูปที่ 20 เครื่องมือทดสอบความฝืดชนิดพวงลาก

ได้ทำการทดสอบความฝืดผิวทาง (Skid resistance) ด้วยเครื่องมือทดสอบแบบ Fixed Slip ตามมาตรฐานการทดสอบ ASTM E247 แบบเปียก (Wet result) ใช้เครื่องทดสอบชนิดพวงลากยี่ห้อ ASFT รุ่น T-10 ดังรูปที่ 20 ตั้งค่า %Slip เท่ากับ 13% ให้มีความใกล้เคียงกับระบบเบรกถนนในปัจจุบัน การทดสอบใช้ความเร็ว 65 กม./ชม. ความหนาของน้ำเท่ากับ 1 มม. เก็บข้อมูลความฝืด (Friction) ทุกๆ 10 ม. ร่วมกับข้อมูลความหยาบเฉลี่ยของผิวทาง (Mean Texture Depth, MTD) ทุกๆ ระยะ 10 ม. (ได้จากการตรวจวัดค่าความขรุขระด้วย Laser Profilometer) คำนวณเป็นค่าความเสียดทานปรับแก้ที่ความเร็ว 60 กม./ชม. (FR60) จากนั้น คำนวณเป็นดัชนีความเสียดทานผิวทางสากล (International Friction Index, IFI) ตามมาตรฐาน ASTM E1960

เกณฑ์ประเมินผลแบ่งเป็น 4 ระดับ ตามคู่มือแนะนำการตรวจสอบและการวางแผนบำรุงรักษาผิวทางให้มีความฝืดที่เหมาะสม สำนักวิจัยและพัฒนาทาง กรมทางหลวง แสดงดังตารางที่ 4 ผลการตรวจวัดพบว่า ค่าเฉลี่ย IFI ตลอดทั้งสายทางเท่ากับ 0.41 ถือว่าอยู่ในเกณฑ์ค่อนข้างดี สัดส่วนผิวทางคุณภาพดี 95.5%
