การตรวจสอบรอยร้าวหรือการตรวจสอบความเสียหายอาคารชลประทานด้วยเทคโนโลยีสามมิติจากภาพถ่าย และการเรียนรู้เชิงลึกโดยโครงข่ายประสาทเทียมแบบคอนโวลูชันแบบสมบูรณ์ Inspections of Crack Surface on Irrigation Structure Based on Structure from Motion Technique and Using Deep Learning by fully convolutional network.

สโรชา ช่างชู*, ศวิษฐ์ ธรรมวิชิต, อภิชาติ บัวดี และ กฤษฎา ไชยสาร

หน่วยวิจัย Infrastructure Inspection, Monitoring, Repair and Strengthening (IIMRaS) คณะวิศวกรรมศาสตร์ มหาวิทยาลัยธรรมศาสตร์ จ.ปทุมธานี
*Corresponding author; E-mail address: sarocha.chou@dome.tu.ac.th

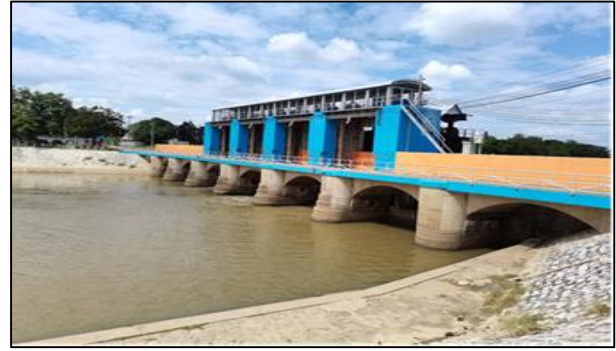
รูปที่ 2 ประตูระบายน้ำพลเทพ

ประตูระบายน้ำพลเทพ ซึ่งเป็นประตูระบายน้ำที่สำคัญของแม่น้ำสุพรรณหรือแม่น้ำท่าจีน ครอบคลุมพื้นที่ 4 อำเภอในจังหวัดชัยนาท ประกอบด้วย อำเภอวัดสิงห์ อำเภอสรรคบุรี อำเภอหันคา อำเภอเมืองชัยนาท มีพื้นที่ทั้งหมด 103,000 ไร่ เป็นพื้นที่เพื่อทำการเกษตร 96,300 ไร่ หรือคิดเป็นร้อยละ 93.30 พื้นที่คลองส่งน้ำ คลองระบายน้ำ ประมาณ 6,700 ไร่ หรือคิดเป็นร้อยละ 6.30 พื้นที่การเกษตรส่วนใหญ่ร้อยละ 95 ทำการเพาะปลูกข้าว และในปัจจุบัน เกษตรกรร้อยละ 90 เพาะปลูกข้าวเพื่อผลิตเมล็ดพันธุ์ ดังรูปที่ 2

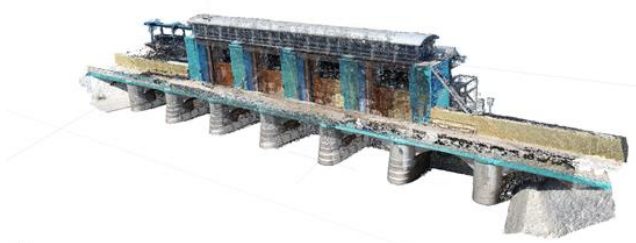
รูปที่ 5 แบบจำลองจุดกลุ่มเมฆแบบแน่น (Build Dense Cloud)

1. เลือกภาพถ่าย (Loading Photos)
2. การวางแนวภาพถ่าย (Align Photos) และการสร้างแบบจำลองจุดกลุ่มเมฆแบบห่าง (Sparse Point Cloud)
3. การประมวลผลจุดกลุ่มเมฆแบบแน่น (Build Dense Cloud)
4. การประมวลผลตาข่าย (Build Mesh)
5. การประมวลผลพื้นผิว (Build Texture)

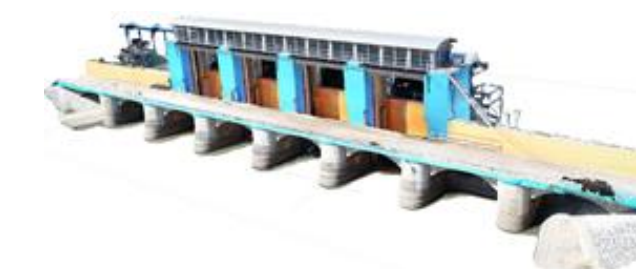
รูปที่ 7 แบบจำลองการประมวลผลพื้นผิว (Build Texture)

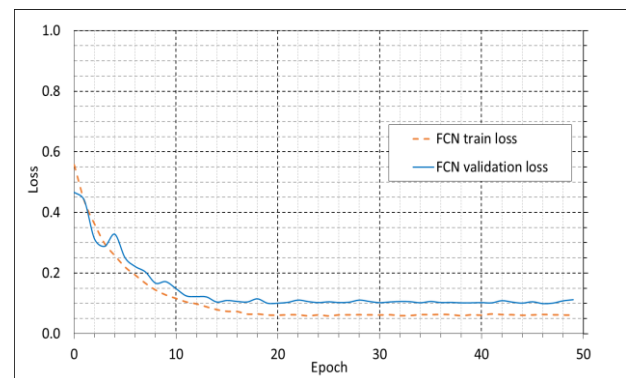
ในส่วนของการวิเคราะห์ประสิทธิภาพการเรียนรู้ จากการนำข้อมูลภาพรอยร้าวมาสอนให้กับโครงสร้างการเรียนรู้ FCN และใช้ Model Learning Curve เป็นกราฟวิเคราะห์ พบว่าได้ค่า Training Loss น้อยที่สุดที่ค่า 0.0588 และ Validation Loss น้อยที่สุดที่ค่า 0.0994 ดังรูปที่ 10 ซึ่งยิ่งค่า Loss หรือ Error น้อยแสดงว่า Model มีการเรียนรู้ที่ดี

Batch size train = 8
Batch size val = 2

รูปที่ 10 กราฟ Loss จากกระบวนการ Training ให้กับ FCN
