การศึกษาภาระ และความต้านทานของโครงสร้าง จากการบูรณะอาคารอนุรักษ์

กรณีศึกษา: ตึกโดม มหาวิทยาลัยธรรมศาสตร์ ท่าพระจันทร์

A Study Methods for Loads and Resistances from Restoration of Conservation Building

Case Study: Dome Building, Thammasat University Tha Phrachan Campus

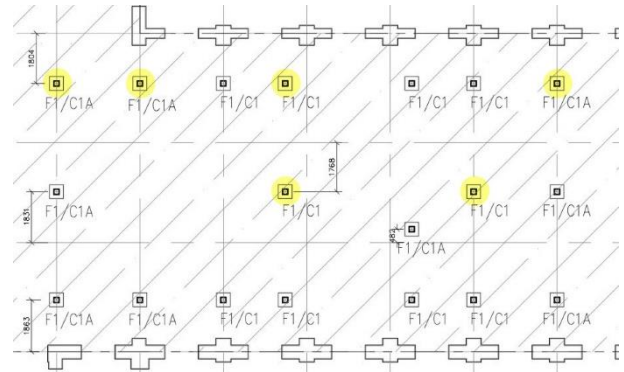
รูปที่ 2 ผังฐานรากและเสา

ชั้นส่วนฐานรากที่ศึกษาอยู่บริเวณฝั่งห้องเจ้าหน้าที่สำนักงาน และเวทีประชาชน ซึ่งตำแหน่งของชั้นส่วนฐานราก ดังรูปที่ 2 และ 3

ชั้นส่วนฐานรากที่ศึกษาอยู่บริเวณลานเอนกประสงค์ และศิลาฤกษ์ ซึ่งตำแหน่งของชั้นส่วนเสา ดังรูปที่ 2

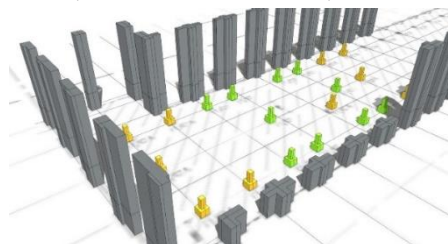
รูปที่ 7 โมเดล 3 มิติ ของโครงสร้างฐานราก

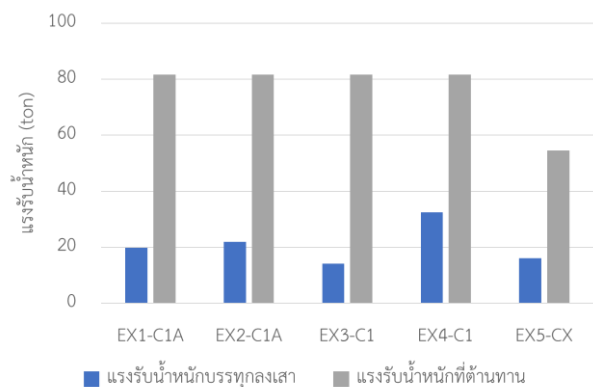
ภาระที่กระทำ (ton)	ความสามารถในการต้านทาน (ton)
EX1-C1A	19.76	81.60
EX2-C1A	21.90	81.60
EX3-C1	14.19	81.60
EX4-C1	32.55	81.60
EX5-CX	16.14	54.50

รูปที่ 12 แผนภูมิแท่งภาระและความต้านทานของชั้นส่วนเสา

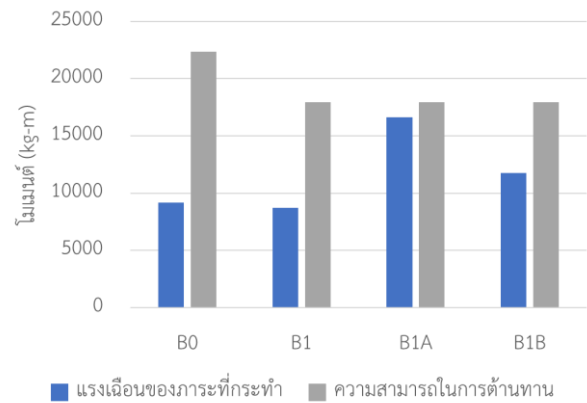
รูปที่ 15 แผนภูมิแท่งแรงเฉือนของชั้นส่วนคาน

แรงเฉือน	
	ภาระที่กระทำ (kg)	ความสามารถในการต้านทาน (kg)
B0	9180	22349
B1	8700	17926
B1A	16611	17926
B1B	11751	17926
