กำลังรับแรงดัดของพื้นคอนกรีตเสริมกำลังด้วยแท่งพอลิเมอร์ เสริมเส้นใยแก้วภายหลังสภาวะเพลิงไหม้ Flexural Strength of GFRP-Reinforced Concrete Slab after Fire Exposure

ศุภวิทย์ ไทรวีมาน* ชนะชัย ทองโถม และ สุรภาพ แก้วสวัสดิ์วงศ์

ภาควิชาวิศวกรรมโยธา คณะวิศวกรรมศาสตร์ มหาวิทยาลัยธรรมศาสตร์

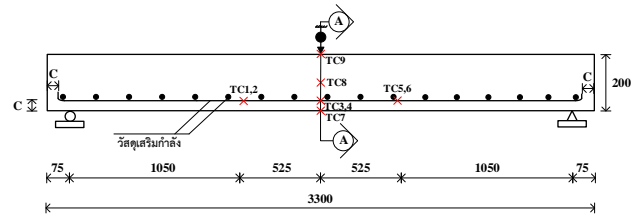
รูปที่ 1 รายละเอียดการเสริมกำลังของพื้นตัวอย่าง (มิลลิเมตร)

พื้นตัวอย่างทั้งหมดมีระยะเรียงตามยาวและตามขวางของแท่ง GFRP มีระยะ 150 มิลลิเมตร เท่ากันทุกพื้นตัวอย่าง โดยมีระยะหุ้มคอนกรีตเป็นตัวแปรในการศึกษาดังที่กล่าวในหัวข้อ 2.1 รูปที่ 1 แสดงรายละเอียดการเสริมกำลังของพื้นตัวอย่างทั้งหมด

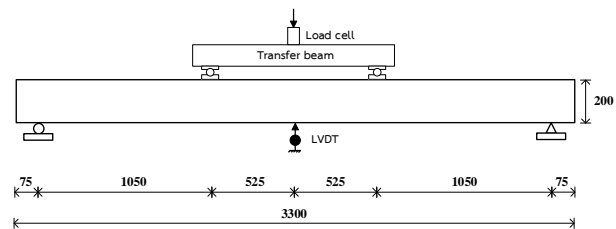
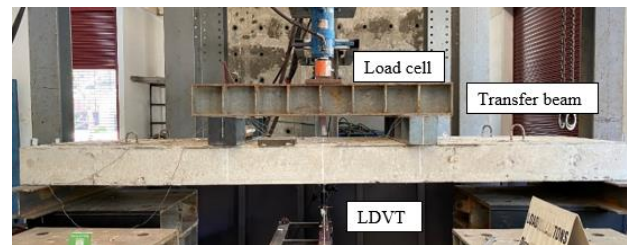
(ก) ภาพวาด

(ข) ภาพถ่าย

รูปที่ 2 การทดสอบกำลังรับแรงดัดของพื้นตัวอย่าง

การทดสอบกำลังรับแรงดัดของพื้นตัวอย่าง ใช้แม่แรงไฮดรอลิกให้แรงกระทำที่จุดกึ่งกลางของพื้นตัวอย่างในมุมตั้งฉาก และทดสอบโดยกระจายแรงออกเป็น 4 ตำแหน่ง (Four-point bending test) แรงอัดกระทำลงมาที่ระยะ L/3 จากซัพพอร์ตทั้งสองด้าน (Clear-span length) ติดตั้งมาตรวัดแรง (Load cell) และมาตรวัดการยืดหดแนวแกน (LVDT) เพื่อศึกษาความสัมพันธ์ระหว่างแรงและระยะการโก่งตัวของพื้นตัวอย่าง บันทึกข้อมูลทั้งหมดด้วยเครื่อง Data logger ดังแสดงในรูปที่ 2

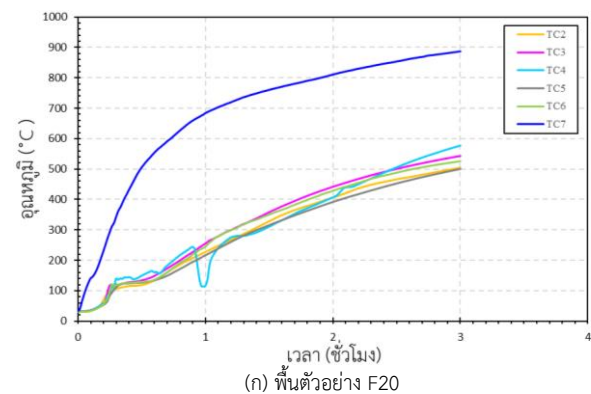
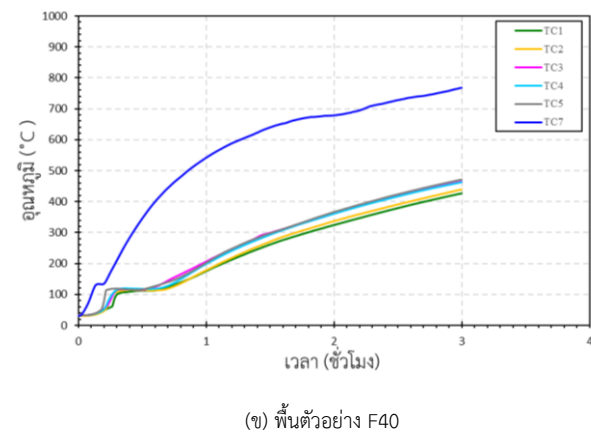
รูปที่ 3 ความสัมพันธ์ระหว่างอุณหภูมิและเวลาของพื้นตัวอย่าง

ตารางที่ 2 แสดงอุณหภูมิของแท่ง GFRP ภายในหน้าตัดของพื้นตัวอย่าง (°C) และรูปที่ 3 แสดงความสัมพันธ์ระหว่างอุณหภูมิและเวลาของพื้นตัวอย่าง จากการทดสอบสภาวะเพลิงไหม้ทำให้ทราบถึงอุณหภูมิที่เกิดขึ้นที่วัสดุเสริมกำลัง ซึ่งอุณหภูมิดังกล่าวนี้นับว่าสำคัญเป็นอย่างมาก

จากรูปที่ 3 สามารถเห็นได้ชัดว่าอุณหภูมิที่บริเวณแห่ง GFRP ของพื้น C40 ซึ่งมีระยะหุ้มคอนกรีตสูงกว่านั้นมีอุณหภูมิต่ำกว่าพื้น C20 ที่มีระยะหุ้มคอนกรีตน้อยกว่า ดังนั้นการเพิ่มระยะหุ้มคอนกรีตสามารถชะลอการแพร่หรือการส่งผ่านของความร้อนที่เกิดขึ้นได้ ส่งผลให้อุณหภูมิที่วัดได้ที่บริเวณวัสดุเสริมกำลังมีค่าลดลง

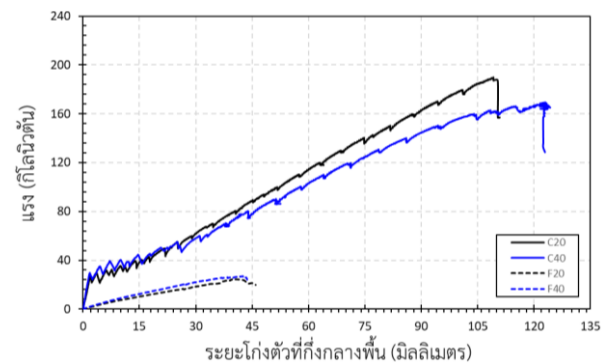
รูปที่ 4 ความสัมพันธ์ระหว่างแรง และระยะการโก่งตัวของพื้นตัวอย่าง

ตารางที่ 3 แสดงกำลังรับแรงดัดสูงสุด และระยะโก่งตัว รูปที่ 4 แสดงความสัมพันธ์ระหว่างแรงและระยะโก่งตัวของพื้นตัวอย่างทั้งหมด จากการทดสอบการรับแรงดัดกลุ่มพื้นตัวอย่างควบคุม พื้นตัวอย่าง C20 และ C40 มีค่ากำลังรับแรงดัดสูงสุด 189.8 กิโลนิวตัน และ 169.4 กิโลนิวตัน ระยะการโก่งตัว 108.5 มิลลิเมตร และ 95.5 มิลลิเมตร ตามลำดับ จากผลการทดสอบพบว่าพื้นตัวอย่าง C20 สามารถต้านทานแรงดัดได้สูงที่สุด พื้นตัวอย่าง C20 และ C40 เริ่มมีรอยร้าวแรกเมื่อแรงกระทำไปถึง 40 กิโลนิวตัน จากนั้นลักษณะความสัมพันธ์ของแรงและระยะโก่งตัวเพิ่มขึ้นเป็นเส้นตรงจนกระทั่งพื้นตัวอย่างวิบัติ

ส่วนกลุ่มพื้นตัวอย่างที่ทดสอบภายหลังการจำลองสภาวะเพลิงไหม้ พื้นตัวอย่าง F20 และ F40 มีค่าแรงอัดประลัย 24.5 กิโลนิวตัน และ 26.8 กิโลนิวตัน มีระยะการโก่งตัว 46.0 มิลลิเมตร และ 43.6 มิลลิเมตร ตามลำดับ จากผลการทดสอบพบว่ากำลังรับแรงดัดลดลงอย่างมากเมื่อเทียบกับพื้นตัวอย่างควบคุม เนื่องจากการสูญเสียคุณสมบัติเชิงกลของแห่ง GFRP จากการสัมผัสความร้อน โดยพื้นตัวอย่างกลุ่มนี้มีกำลังรับแรงดัดเหลือเพียง 12% ถึง 15% จากกำลังรับแรงดัดของกลุ่มพื้นตัวอย่างควบคุม

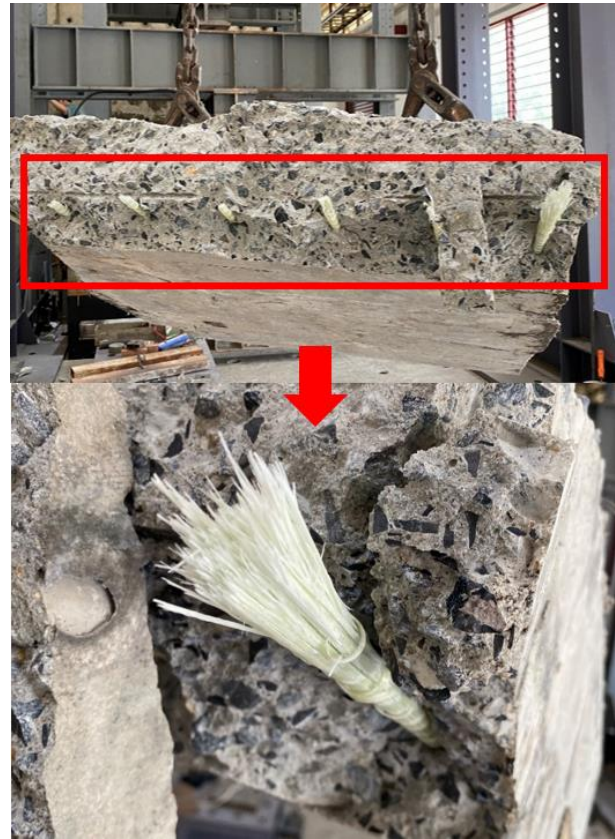
รูปที่ 6 การวิบัติของแท่ง GFRP (พื้นตัวอย่าง C40)

โดยแห่ง GFRP ของพื้นตัวอย่างแตกหักจากในระนาบที่รับแรงเฉือนทั้งหมด ดังแสดงในรูปที่ 6 ไม่พบการถูกอัดแตกของคอนกรีตบริเวณด้านบน ทั้งพื้นตัวอย่าง C20 และ C40 เป็นการวิบัติแบบประทุทั้งหมด

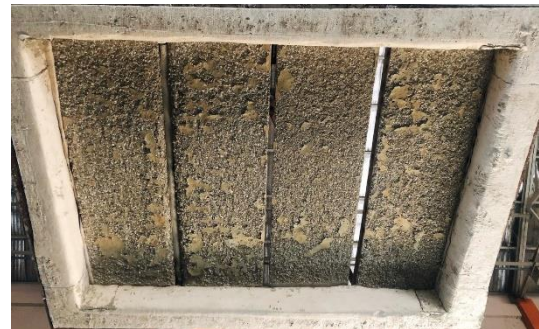
รูปที่ 7 การหลุดร่อนออกของคอนกรีตบริเวณท้องพื้นจากการทดสอบสภาวะเพลิงไหม้

กลุ่มพื้นตัวอย่างที่ทดสอบภายหลังสภาวะเพลิงไหม้ จากการทดสอบพบว่าลักษณะการวิบัติของพื้นคอนกรีตเสริมกำลังด้วยแท่ง GFRP เกิดขึ้นจากการสูญเสียคุณสมบัติเชิงกลเนื่องจากความร้อน และเกิดการสูญเสียแรงยึดเหนี่ยวระหว่างผิวสัมผัสแท่ง GFRP กับผิวสัมผัสคอนกรีตไปตั้งแต่การทดสอบการจำลองสภาวะเพลิงไหม้ เนื่องจากมีการหลุดร่อนออกของคอนกรีตบริเวณท้องพื้น ดังแสดงในรูปที่ 7 ไม่พบการถูกอัดแตกของคอนกรีตบริเวณด้านบนเช่นเดียวกับกลุ่มพื้นตัวอย่างควบคุม และความเสียหายของแท่ง GFRP ที่เกิดจากแรงดึง มีเพียงคราบเขม่าสีดำที่เกิดจากการเผาไหม้

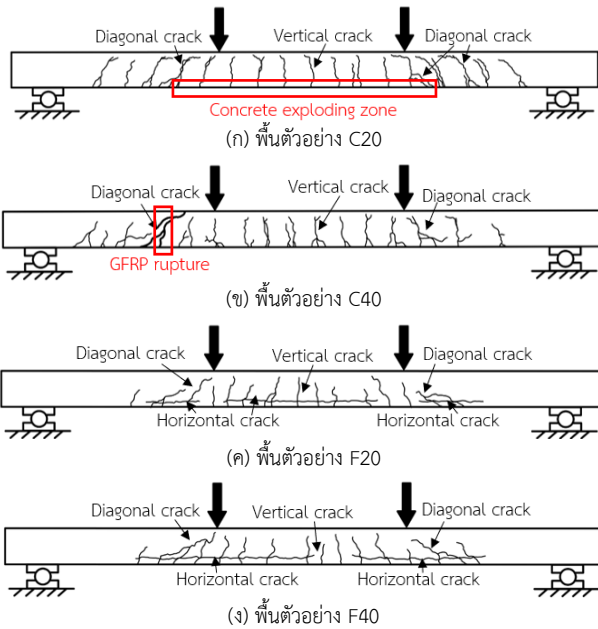
รูปที่ 8 รูปแบบรอยร้าวของพื้นตัวอย่าง

รูปที่ 8 แสดงรูปแบบรอยร้าวของพื้นตัวอย่าง พื้นตัวอย่างที่เสริมกำลังด้วยแท่ง GFRP สามารถสังเกตเห็นได้ชัดว่ารอยร้าวแนวทแยงเกิดขึ้นที่บริเวณที่รับแรงเฉือน โดยรอยร้าวดังกล่าวมีความกว้างเพิ่มขึ้นตลอดการทดสอบจนกระทั่งพื้นตัวอย่างวิบัติที่ตำแหน่งการรับแรงเฉือน

รอยร้าวของพื้นตัวอย่างที่ทดสอบภายหลังสภาวะเพลิงไหม้พบรอยร้าวตามยาวเกิดขึ้นบริเวณที่เสริมวัสดุเสริมกำลัง บ่งบอกถึงการสูญเสียกำลังยึดเหนี่ยวระหว่างวัสดุเสริมกำลังและคอนกรีต ตำแหน่งของการวิบัติเกิดขึ้นที่บริเวณที่แรงเฉือนสูงสุดกระทำเช่นเดียวกับกับกลุ่มพื้นตัวอย่างควบคุม
