ข้อมูลการสแกนวัตถุ 3 มิติและการวิเคราะห์โครงสร้างด้วยวิธีไฟไนต์เอลิเมนต์ของ วัดพระราม 3D Laser Scanning Data and Finite Element Analysis of Wat Phra Ram

ฐานวัฒน์ จินานุสรณ์* พีรสิทธิ์ มหาสุวรรณชัย สุวัจน์ชัย แก้วมาคุณ ชัยณรงค์ อธิสกุล และ สุทัศน์ ลีลาทวีวัฒน์

ภาควิชาวิศวกรรมโยธา คณะวิศวกรรมศาสตร์ มหาวิทยาลัยเทคโนโลยีพระจอมเกล้าธนบุรี กรุงเทพมหานคร

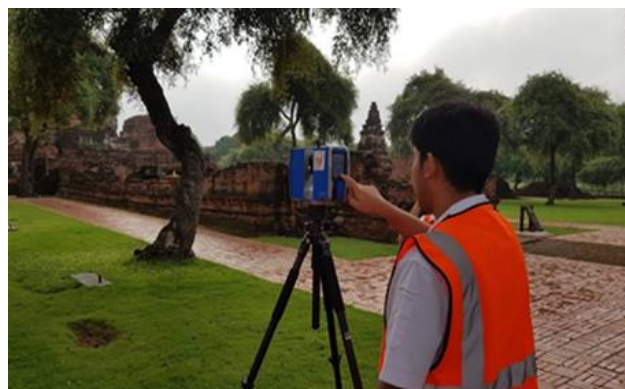
การศึกษานี้ใช้เครื่องสแกนวัตถุ 3 มิติด้วยแสงเลเซอร์ยี่ห้อ FARO focus3D x330 ในการเก็บข้อมูลสภาพปัจจุบันของวัดพระราม ดังแสดงในรูปที่ 2 โดยมีการกำหนดความละเอียดอยู่ที่ 1/5 หรือ 28 ล้านจุด ต่อ 1 จุดตั้งเครื่องมือ และคุณภาพที่ 4X มีความเร็วในการเก็บข้อมูลอยู่ที่ 122000 จุดต่อวินาที [2] โดยคณะผู้วิจัยลงพื้นที่สำรวจข้อมูลในช่วงเดือนตุลาคม พ.ศ. 2563

รูปที่ 2 การเก็บข้อมูลด้วยกล้อง FARO focus3D x330

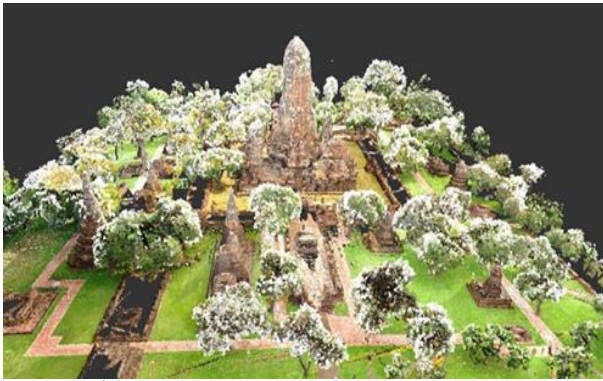
ข้อมูลพิกัดจุดที่ได้จากการเก็บข้อมูลภาคสนามด้วยเทคโนโลยีสแกนวัตถุ 3 มิติด้วยแสงเลเซอร์จะผ่านการประมวลผลเพื่อจัดทำข้อมูลกลุ่มจุด 3 มิติ (point cloud data) ของวัดพระราม ดังรูปที่ 3 ข้อมูลพิกัดกลุ่มจุดที่ได้สามารถใช้ในการประเมินขนาดมิติและสภาพปัจจุบันของวัดพระรามได้อย่างละเอียดและแม่นยำ รวมถึงสามารถนำไปพัฒนาแบบจำลอง 3 มิติเพื่อใช้ในการวิเคราะห์ทางไฟไนต์เอลิเมนต์ได้ต่อไป

รูปที่ 3 ข้อมูลกลุ่มจุด 3 มิติ (point cloud data) ของวัดพระราม

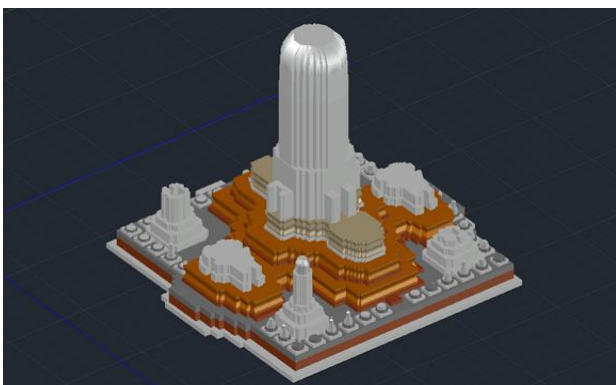
ข้อมูลกลุ่มจุดที่ถูกประมวลผลแล้วถูกนำมาพัฒนาเป็นแบบจำลองขององค์เจดีย์วัดพระราม ด้วยโปรแกรม AutoCAD3D ดังรูป 4 จากรูปแสดงให้เห็นว่ามี การแบ่งสัดส่วนตามสี เนื่องจากวัสดุหลักในการก่อสร้างวัดพระรามประกอบด้วย 2 ส่วนคือ อิฐโบราณกำหนดให้เป็นสีเทา และศิลาแลงกำหนดให้เป็นสีน้ำตาล

รูปที่ 4 แบบจำลองขององค์เจดีย์พระราม

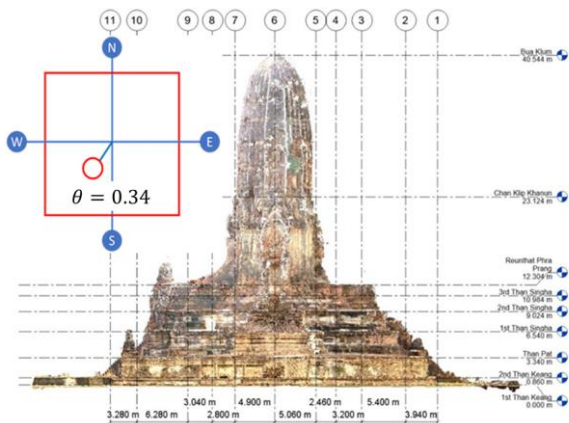
สำหรับเจดีย์ประธานวัดพระรามมีความสูงจากระดับพื้นดินถึงปลายยอดเจดีย์ประมาณ 40.54 เมตร การวัดความโน้มเอียงของเจดีย์ทำได้โดยการสร้างเส้นระดับที่ฐานและบริเวณยอดจากนั้นได้ทำการสร้างเส้นรอบรูปของทั้ง 2 ส่วน โดยทำการวัดจากจุดกึ่งกลางของฐานและจุดกึ่งกลางของยอดเจดีย์ ผลของการวัดความโน้มเอียงขององค์เจดีย์ประธานพบว่าเจดีย์เอียงตัวไปในทิศตะวันตกเฉียงใต้เป็นมุม 0.34 องศา ดังรูปที่ 7

รูปที่ 7 การสร้างเส้นระดับ และการวัดความโน้มเอียงขององค์เจดีย์ประธาน

1. ข้อมูลพิกัดกลุ่มจุด 3 มิติของวัดพระรามที่ได้จากเทคโนโลยีสแกนวัตถุ 3 มิติด้วยแสงเลเซอร์มีความละเอียด แม่นยำ โดยสามารถเก็บข้อมูลในพื้นที่ซับซ้อนได้โดยส่งผลให้ได้ข้อมูลพิกัดที่จำเป็นจำนวนมากในระยะเวลาอันสั้นเมื่อเทียบกับการสำรวจด้วยวิธีดั้งเดิม จากการประเมินผลพบว่าเจดีย์มีความสูงอยู่ที่ 40.54 เมตร การวัดความโน้มเอียงของเจดีย์ประธานและเจดีย์บริวารทั้ง 2 พบว่า องค์เจดีย์ประธานเอียงไปทิศตะวันตกเฉียงใต้เป็นมุม 0.34 องศา ในส่วนของเจดีย์บริวารหมายเลข 6 เอียงไปทิศตะวันออกเฉียงเหนือเป็นมุม 1.71 องศา และเจดีย์บริวารหมายเลข 8 เอียงไปทิศตะวันตกเฉียงใต้เป็นมุม 1.94 องศา

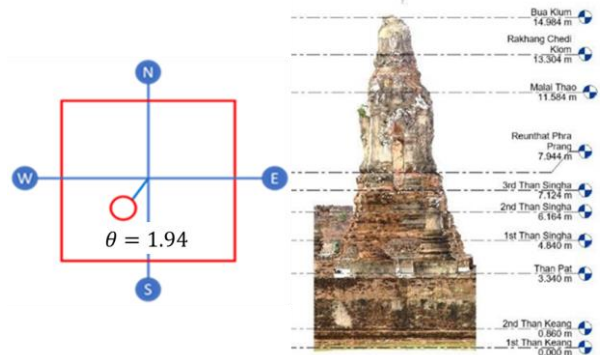
นอกจากนี้ยังมีเจดีย์บริวารประจำมุมทั้ง 2 ที่ตั้งอยู่เจดีย์ทั้ง 2 เป็นเจดีย์ทรงปราสาทยอดเจดีย์หมายเลข 6 เอียงไปทางทิศตะวันตกเฉียงเหนือเป็นมุม 1.71 องศา และเจดีย์หมายเลข 8 เอียงไปทางทิศตะวันตกเฉียงใต้เป็นมุม 1.94 องศา ดังรูปที่ 8 และ 9 ตามลำดับ

รูปที่ 9 การสร้างเส้นระดับ และการวัดความโน้มเอียงของเจดีย์มุมหมายเลข 8

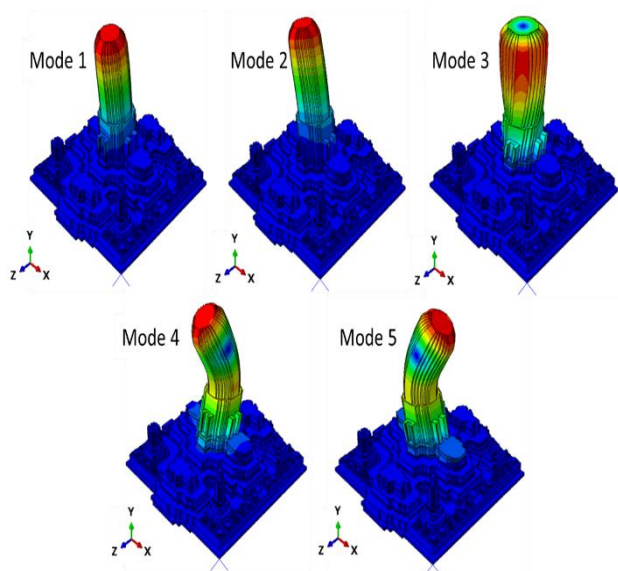
สำหรับการวิเคราะห์ความถี่ธรรมชาติและรูปแบบการสั่นมีผลใกล้เคียงกันและทิศทางของการสั่นเกิดในทิศทางที่ตั้งฉากกันซึ่งตัวอย่างรูปแบบการสั่นไหวทั้ง 5 ลำดับแรกแสดงได้ดังรูป 14 โดยค่าความถี่ธรรมชาติและทิศทางการการสั่นระบุในตารางที่ 2

รูปที่ 14 รูปแบบการสั่นไหวของเจดีย์ทั้ง 5 โหมดแรก
