เปรียบเทียบ จำนวนและตำแหน่ง ของการติดตั้งหน้าสัญญาณไฟ บริเวณทางแยกสัญญาณไฟจราจร กรณีศึกษา ทางแยกในประเทศออสเตรเลียและประเทศไทย Comparison of Numbers and Locations of Signal Faces at Signalised Intersection, Case study: Australia and Thailand Intersections

นพคุณ บุญกระพือ^{1,*} รุติมา โพธิพันธ์² และ ชยาภรณ์ หนองทอง³

^{1,2,3} ภาควิชาวิศวกรรมโยธา คณะวิศวกรรมศาสตร์ มหาวิทยาลัยบูรพา จ.ชลบุรี

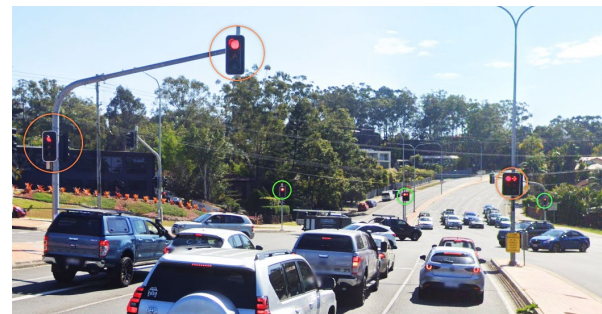
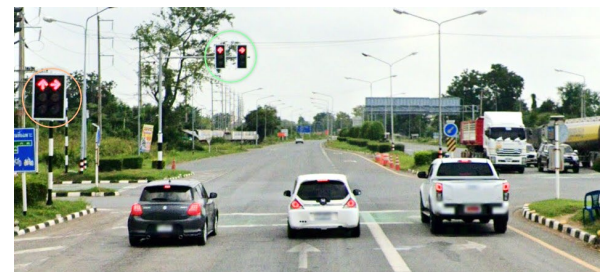
ทางแยกเมืองโกลด์โคสต์, รัฐควีนส์แลนด์, ประเทศออสเตรเลีย

ทางแยกไพศาลี จังหวัดนครสวรรค์ ประเทศไทย

รูปที่ 2 จำนวนและตำแหน่ง หน้าสัญญาณไฟจราจร บริเวณทางแยกขนาดใหญ่

เลือกเพื่อใช้เปรียบเทียบในการศึกษานี้ เพราะออสเตรเลียเป็นหนึ่งในประเทศที่มีการพัฒนาคู่มือการติดตั้ง ต่าง ๆ ของวิศวกรรมจราจร (Austroads) เป็นที่ยอมรับของสากลรวมทั้งประเทศไทย มีทิศทางจราจรและลักษณะของรถที่ใช้ในประเทศ ลักษณะของการใช้หน้าสัญญาณไฟบริเวณทางแยก มีความคล้ายคลึงกับประเทศไทย ตัวอย่างของความแตกต่าง การติดตั้งหน้าสัญญาณไฟ บริเวณทางแยกขนาดใหญ่ของประเทศออสเตรเลียและประเทศไทย แสดงดังรูปที่ 2 ซึ่งจะพบได้ว่า จำนวนหน้าสัญญาณไฟ ของทางแยกในประเทศออสเตรเลียมีการติดตั้งที่มากกว่าข้อกำหนดขั้นต่ำ สำหรับทางแยกในประเทศไทย มีจำนวนและตำแหน่งการติดตั้งที่ไม่ครบตามข้อกำหนดขั้นต่ำ

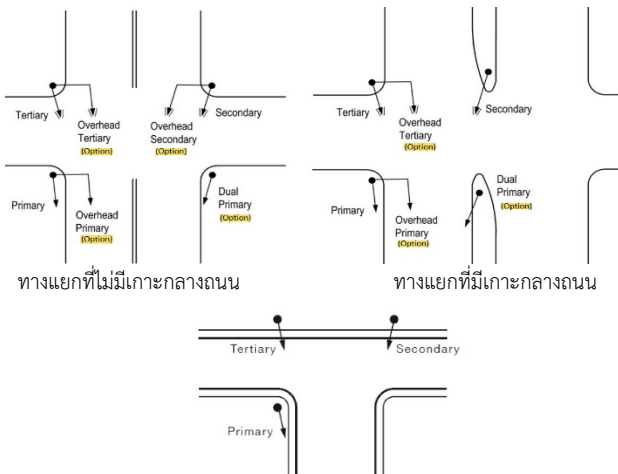
- **ทางแยกที่ไม่มีเกาะกลาง** จะต้องมีการติดตั้งหน้าสัญญาณอย่างน้อย 3 ชุด ณ ตำแหน่งต่าง ๆ เช่นเดียวกับ ทางแยกที่มีเกาะกลาง โดยความแตกต่างจะอยู่ที่ หน้าสัญญาณไฟรอง ตำแหน่งด้านขวาไกล เนื่องจากไม่มีเกาะกลางถนน หน้าสัญญาณไฟนี้ จะถูกติดตั้งบริเวณมุมขวาของถนนด้านไกล ดังแสดงรายละเอียดใน รูปที่ 3

รูปที่ 3 การติดตั้งหน้าสัญญาณไฟ บริเวณทางแยก ตามคู่มือการติดตั้ง Austroads, ประเทศออสเตรเลีย [1]

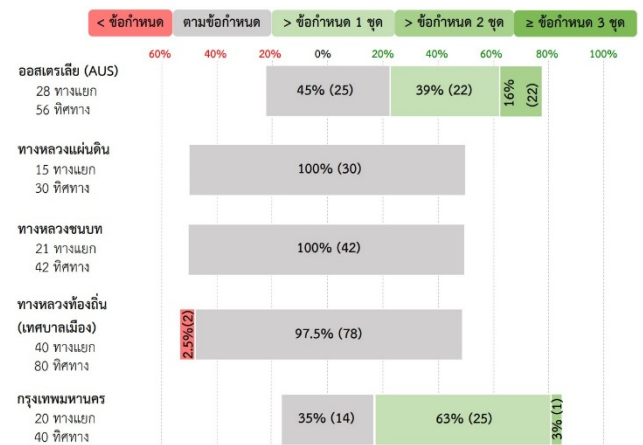
รูปที่ 8 จำนวนการติดตั้งหน้าสัญญาณไฟ บริเวณทางแยกขนาดเล็ก ประเทศไทย (แยกตามประเภททางหลวง) และประเทศออสเตรเลีย

จาก รูปที่ 8 พบว่าจำนวนการติดตั้งหน้าสัญญาณไฟ บนทางแยกขนาดเล็ก ของประเทศไทยพบว่า บนทางหลวงส่วนใหญ่จะใช้จำนวนหน้าสัญญาณไฟขั้นต่ำ คือ 2 ชุดสัญญาณไฟ ยกเว้นกลุ่มทางแยกตัวอย่าง ในพื้นที่กรุงเทพมหานคร ที่มีการติดตั้งหน้าสัญญาณไฟ มากกว่าที่กำหนดขั้นต่ำสูงกว่า 66% สำหรับประเทศออสเตรเลีย มีการกำหนดขั้นต่ำไว้ 3 ชุดสัญญาณไฟ แต่พบว่าจากทางแยกกลุ่มตัวอย่าง มีทางแยกขนาดเล็กมากกว่า 55% ที่มีการติดตั้งจำนวนหน้าสัญญาณไฟ 4-5 ชุด บนทางแยกขนาดเล็ก
