## การศึกษาเปรียบเทียบพฤติกรรมระบบปกคลุมดินแบบธรรมชาติสำหรับลาดเหนือคันทาง

### กรณีศึกษาลาดเหนือคันทางทล. 1192

#### Investigating Performance of Nature-based Soil Cover System for Back Slope:

#### a Case Study of Back Slope of Highway No. 1192

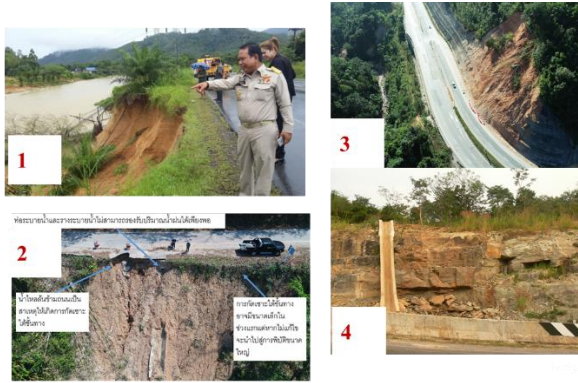
รูปที่ 1 การพิบัติของเชิงลาดรูปแบบต่างๆในงานทาง

โครงข่ายทางหลวงหลายพื้นที่ในประเทศไทย โดยเฉพาะบริเวณภาคเหนือและบางพื้นที่ในภาคใต้ประสบปัญหาดินสไลด์ คันทางชำรุดเสียหาย ถนนถูกตัดขาดต้องปิดเส้นทางสัญจร ส่งผลกระทบต่อความสะดวกในการเดินทาง ความปลอดภัย ความเสี่ยงต่อการเกิดอุบัติเหตุถึงแก่ชีวิต การสูญเสียทรัพย์สินของประชาชนและงบประมาณของประเทศ ทางหลวงบางสายทางเกิดปัญหาดินสไลด์รุนแรง และหรือซ้ำซากเป็นประจำทุกปี จากการศึกษาโดย [1, 2] พบว่าการพังทลายของเชิงลาดสามารถจำแนกได้เป็น 4 รูปแบบ ได้แก่ 1) น้ำกัดเซาะบริเวณปลายเชิงลาดคันทาง (Erosion at toe slope) 2) การกัดเซาะผิวน้ำเชิงลาดและไหล่ทางสาเหตุจากน้ำผิวดินและน้ำท่วมทาง 3) การเคลื่อนตัวของมวลดินเนื่องจากอิทธิพลของน้ำ และ/หรือ การขาดเสถียรภาพของเชิงลาด 4) หินร่วงและเชิงลาดดิน-หินเคลื่อนตัว มักเกิดขึ้นตามระดับความไม่ต่อเนื่องของหิน (Rock discontinuity) ดังแสดงในรูปที่ 1

รุนแรง บริเวณปลายรางระบายน้ำในลาด และปลายลาดเหนือคันทาง (Back slope) การกัดเซาะผิวหน้าเชิงลาดและไหล่ทางสาเหตุจากน้ำผิวดินและน้ำท่วมทางเหล่านี้มักเกิดจากปริมาณน้ำฝนที่สะสม เกิดการไหลบ่าในคุุระบายน้ำและท่อระบายน้ำซึ่งเกิดการอุดตันด้วยตะกอนทำให้น้ำไหลล้นทางระบาย (Overflow) และกัดเซาะผิวหน้าเชิงลาด ปัญหาการกัดเซาะนี้อาจเกิดขึ้นอย่างค่อยเป็นค่อยไป หากไม่ป้องกันแก้ไขอย่างทันการณ้ก็จะเกิดการเสียหายขนาดใหญ่ได้ดังรูปที่ 1 (รูปย่อยที่ 2 และ 3)

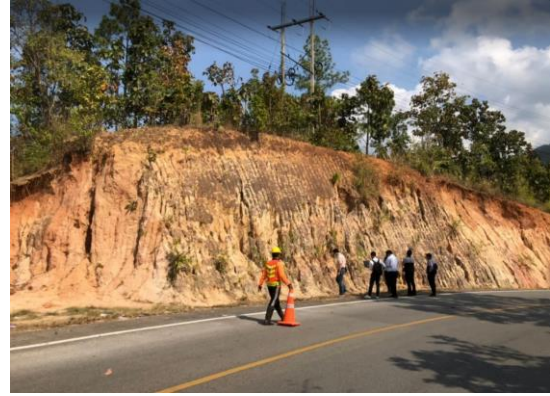
รูปที่ 2 สภาพการกัดเซาะและชะล้างพังทลายของพื้นที่ ก่อนการจัดทำแปลงศึกษา

แปลงศึกษาทล. 1192 อยู่บริเวณช่วงกม. 11+500 (พิกัด 18°30'36.57"N 98°25'50.18"E) การคัดเลือกแปลงศึกษาได้พิจารณาเกณฑ์ในการเลือกพื้นที่ให้เป็นตัวแทนของปัญหาการกัดเซาะและพังทลายระดับตื้นของเชิงลาดในพื้นที่ทางหลวงบริเวณภาคเหนือ พื้นที่แปลงมีลักษณะธรณีวิทยาหินแกรนิต ผันเฉลี่ยรายปี 1300 มม. พบการพิบัติจากการกัดเซาะด้าน Back slope หลายตำแหน่ง (รูปที่ 2) บริเวณด้านลาดเหนือคันทาง (Back slope) ลาดมีความชันในช่วง 45-60 องศา หน้าดินไม่มี

ความเชื่อมแน่น เกิดจากหินแกรนิตผุ จึงถูกชะล้างพังทลายได้ง่ายเมื่อน้ำฝนไหลซึมลงไปหรือน้ำไหลบ่า จึงพบร่องรอยการกัดเซาะแบบร่อง (Rill) และร่องลึก (Gully) และบางจุดพบการเลื่อนไถลระดับตื้น (Shallow slide) หากไม่ป้องกันแก้ไข อาจส่งผลให้เสาไฟฟ้าด้านบนพังทลายลงมาเกิดความเสียหายรุนแรงได้ แปลงศึกษานี้สามารถใช้ศึกษาพฤติกรรมได้อย่างต่อเนื่อง และใช้เป็นที่ศึกษาดูงานและนำไปขยายผลได้

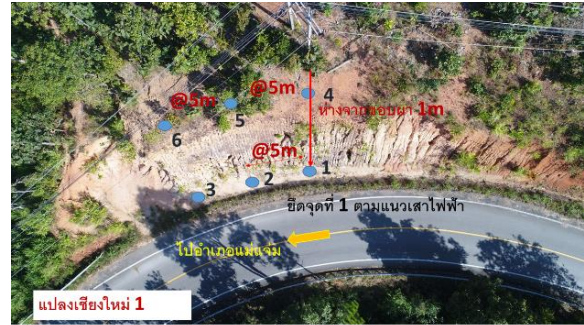
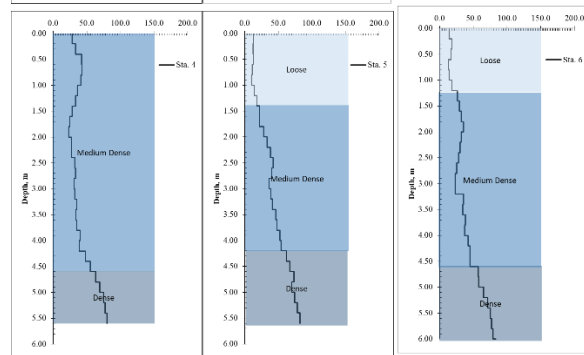
รูปที่ 6 ตำแหน่งและผลการตอกหยั่งชั้นดินด้วยวิธี Kunzelstab สำรวจน้ำใต้ดินด้วยวิธี GAS Survey แปลงศึกษา ทล. 1192

ผลการเจาะสำรวจพบชั้นดินทรายปนดินเหนียว (Clayey sand, SC) มีค่า Plasticity Index อยู่ในช่วง 9-18% ความแข็งแรงของชั้นดินทดสอบในที่โดยการตอกหยั่งด้วยวิธี Kunzelstab แสดงผลการทดสอบดังรูปที่ 6 จากผลการตอกหยั่ง KPT พบว่าบริเวณลาดเหนือคันทาง (Back slope) ชั้นดินหลวมมีความหนาอยู่ในช่วง 1-1.5 เมตรที่ด้านบนลาด (จุดทดสอบ 4-5) ในขณะที่บริเวณฐานลาด (จุดทดสอบ 1-3) พบชั้นดินหลวมในช่วงลึก 0-0.6

เมตร เท่านั้น ลักษณะชั้นดินนี้สอดคล้องกับรูปแบบการพังทลายระดับตื้น (Shallow slide) และการกัดเซาะที่ผิวดินซึ่งสังเกตได้ในพื้นที่

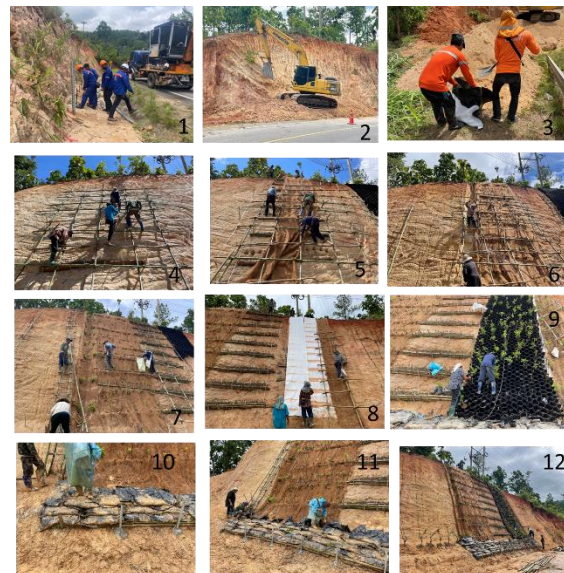
รูปที่ 10 ขั้นตอนการจัดทำแปลงศึกษาทล. 1192

ขั้นตอนการจัดทำแปลงศึกษาทล. 1192 ด้านลาดเหนือคันทาง มีรายละเอียด ดังรูปที่ 10 ดังนี้

- 1) ทำการติดตั้งเสาเข็มเหล็ก (Screw Pile) เพื่อเสริมเสถียรภาพ และเป็นแนวค้ำยันกระสอบแบบมีปีก
- 2) ปรับพื้นที่สำหรับจัดทำแปลงศึกษา
- 3) กรอกดินใส่กระสอบแบบมีปีกเตรียมไว้
- 4) ติดตั้งหมอนกันดิน โดยการเจาะร่องเพื่อเป็นแนวในการติดตั้งหมอนกันดินและชุดช่องสำหรับปลูกหญ้าแฝก ใช้หมุดไม้ไผ่ในการตอกหนีบเพื่อยึดหมอนกันดินไว้ ติดตั้งหมอนกันดินโดยเว้นระยะห่าง 2 เมตร และทำรั้วไม้ไผ่ชั้นระหว่างแนวหมอนกันดินเพื่อช่วยในการเก็บดินปลูกบริเวณลาดดิน
- 5) โรยดินปลูกและเมล็ดหญ้าและทำการปูผ้าห่มดิน โดยชุดร่องสำหรับฝังปลายผ้าห่มดินและใช้เป็นร่อง Interceptor ผสมวัสดุปลูกและ

Biochar โรยดินปลูกผสม Biochar และเมล็ดหญ้า ปูผ้าห่มดินคลุมลาดดิน และแนวหมอนกันดินโดยใช้หมุดไม้ไผ่ในการตอกยึด และ ปลูกหญ้าแฝก ด้านหลังแนวหมอนกันดิน

- 6) ชุดร่อง Slope drain ปูผ้าห่มดินลงในร่องระบายน้ำ จัดทำแนวรั้วไม้ไผ่ ใส่วัสดุปลูกลงด้านหลังแนวรั้วไม้ไผ่ และปลูกกล้าไม้
- 7) ปลูกหญ้าแฝกบริเวณโดยทำแนวรั้วไม้ไผ่บริเวณที่มีการกัดเซาะหน้าดินลึกเพื่อชะลอการกัดเซาะหน้าดิน ปลูกหญ้าแฝก
- 8-9) จัดทำแปลง Capillary Barrier System โดยเติม Recycled Asphalt ลงในร่องกัดเซาะและติดตั้งแผ่น Geotextile และชุดร่องระบายน้ำ ติดตั้งตาข่ายคลุมดิน (Geocell) ปลูกต้นกล้าไม้และหญ้าแฝกลงใน Geocell และเติมวัสดุปลูก
- 10-11) เรียงกระสอบแบบมีปีกบริเวณฐานของลาดดิน โดยปรับพื้นที่สำหรับเรียงกระสอบแบบมีปีก เรียงกระสอบแบบมีปีก เรียงกระสอบแบบมีปีก เรียงกระสอบแบบมีปีก
- 12) เก็บรายละเอียด ตรวจสอบความเรียบร้อย

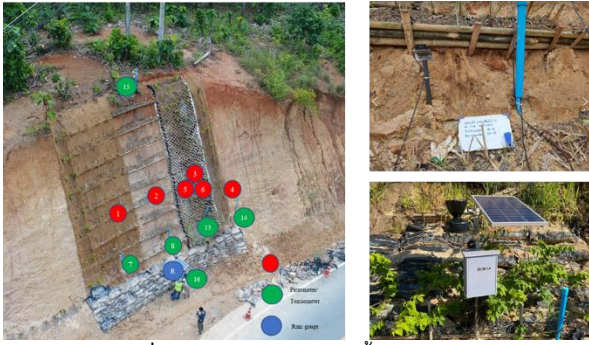
รูปที่ 11 ตำแหน่งและการติดตั้งอุปกรณ์วัด

ในการศึกษานี้ได้ติดตั้งอุปกรณ์วัดเพื่อศึกษาพฤติกรรมการไหลซึมสู่เชิงลาดและการเคลื่อนตัว ดังแสดงในรูปที่ 11 ประกอบไปด้วย เกจวัดน้ำฝน (Rain gauge) เทนซิโอมิเตอร์ (Tensiometer) สำหรับวัดแรงดันน้ำค่าบวกและลบ (แรงดูด) ในช่วงความลึก 0.5 -1.25 เมตร เซนเซอร์วัดความชื้น (Soil moisture sensor) ติดตั้งที่ความลึก 0.1 เมตร และ เซนเซอร์วัดการเคลื่อนตัวที่ผิวดินชนิดทิวมิเตอร์ (Tiltmeter) เป็นการวัดเอียงตัวของท่อเหล็กที่ตอกฝังลงในผิวดินลึก 0.7 เมตร เพื่อแสดงถึงการเคลื่อนตัวของลาดในระดับพื้น

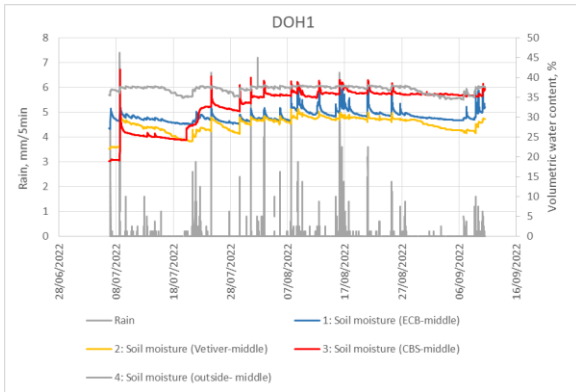
รูปที่ 12 ค่าความชื้นที่ผิวดิน (0.1ม.) ในแปลงศึกษา และปริมาณฝน

ผลการตรวจวัดพฤติกรรมด้านการไหลซึมของลาดแสดงดังรูปที่ 12 และ 13 เห็นได้ว่าความชื้นผิวดินในช่วงฤดูฝน (เดือนพฤษภาคม ถึง กันยายน 2565) กรณีลาดไม่มีการปกคลุม (outside) มีค่าสูงกว่า กรณีแปลงคาบิลลารีแบรริเออร์ (CBS) และสูงกว่าแปลงผ้าห่มดิน (ECB) และสูงกว่าแปลงหญ้าแฝก (Vetiver system) ลำดับ ซึ่งแสดงให้เห็นถึงการที่ดินผสมวัสดุไบโอชาร์มีแนวโน้มเก็บความชื้นไว้สำหรับให้พืชเติบโตได้ อย่างไรก็ตามในช่วงที่ฝนทิ้งช่วงพบว่าความชื้นระหว่างแถวหญ้าแฝกและลาดซึ่งไม่มีการปกคลุมมีแนวโน้มระเหยได้เร็วกว่าแปลงอื่นๆ ซึ่งคลุมผ้าห่มดินและใช้ระบบ CBS ปกคลุม

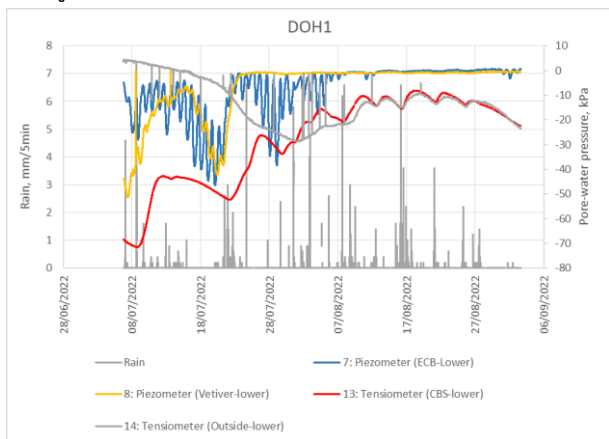
รูปที่ 13 ค่าความแรงดันน้ำในดิน ในแปลงศึกษา และปริมาณฝน

สำหรับค่าแรงดันน้ำใต้ดินที่ความลึก 0.5-1 เมตร ดังแสดงในรูปที่ 13 พบว่า ค่าแรงดันน้ำใต้ดินคาบิลลารีแบรริเออร์ (CBS) มีแนวโน้มต่ำกว่าแรงดันน้ำในกรณีไม่ปกคลุม และน้อยกว่าแปลงผ้าห่มดิน (ECB) และแปลงหญ้าแฝกตามลำดับ ซึ่งแสดงถึงหน้าที่ของวัสดุปกคลุม CBS ซึ่งสามารถป้องกันไม่ให้แรงดันน้ำใต้ดินมีค่าสูงเกินไป โดยค่าแรงดันน้ำใต้ดิน CBS มีค่าติดลบหรือเป็นแรงดูด (Suction) ซึ่งช่วยเสริมเสถียรภาพของลาดไว้ได้
