การติดตามการเคลื่อนตัวของลาดดินบริเวณถนนหมายเลข 12 โดยใช้การสำรวจด้วยภาพถ่ายระยะใกล้ Side Slope Monitoring Road Number 12 Area Using Close-range Photogrammetry

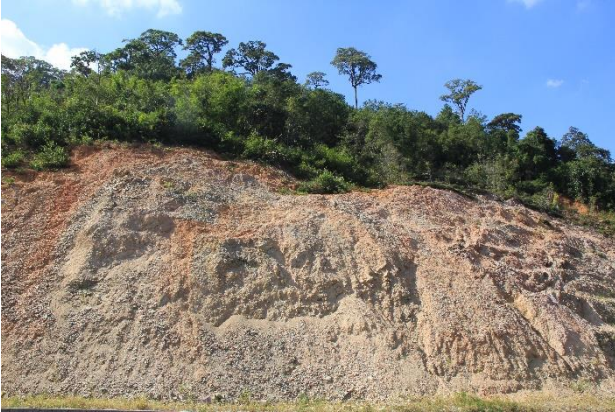
พื้นที่ดำเนินการวิจัยมีที่ตั้งอยู่บริเวณถนนหมายเลข 12 ระหว่างอำเภอเมืองตากไปยังอำเภอแม่สอด ช่วงระหว่างหลักกิโลเมตรที่ 62- 66 รับผิดชอบโดยแขวงทางหลวงตากที่ 1 สำนักงานทางหลวงที่ 4 กรมทางหลวง ซึ่งบริเวณดังกล่าวเป็นพื้นที่ลาดชันสูงและมีการเกิดการถล่มของลาดดินบ่อยครั้ง โดยพื้นที่ดำเนินการวิจัยแบ่งออกเป็น 3 ลักษณะคือ หน่วยงานลาดดินที่เป็นดินแดงมีลักษณะเป็นดินร่วนปนทรายสีของดินเป็นสีแดงและมี

รูปที่ 1 พื้นที่ลาดดินดินแดง

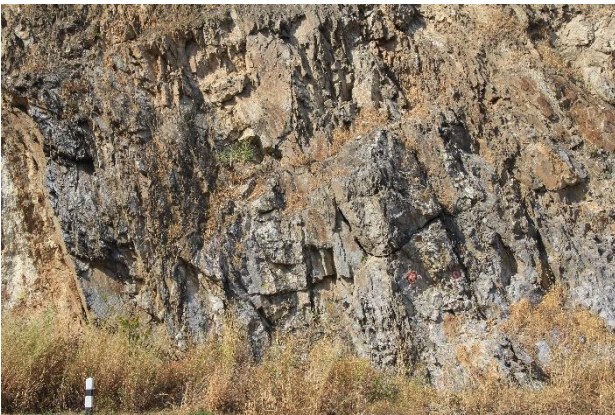
หินขนาดเล็กแทรกอยู่ระหว่างดิน, หน่วยงานลาดดินหินผู้มีลักษณะเป็นหินที่มีการผุกร่อนแทรกด้วยดินร่วนปนทรายและหน่วยงานลาดดินที่เป็นคอนกรีตพ่น (Shotcrete) ดังรูปที่ 1-3

รูปที่ 2 พื้นที่ลาดดินหินผุ

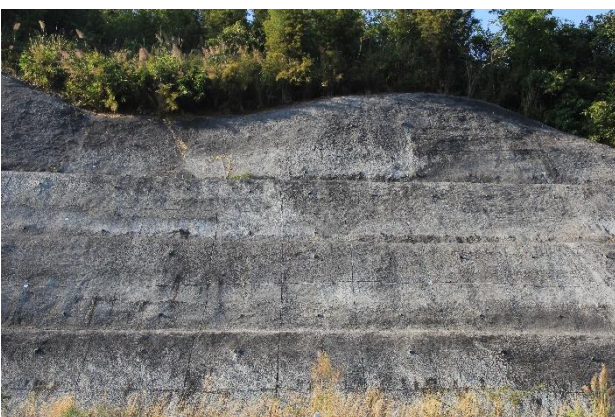
รูปที่ 3 พื้นที่ลาดดินคอนกรีตพ่น

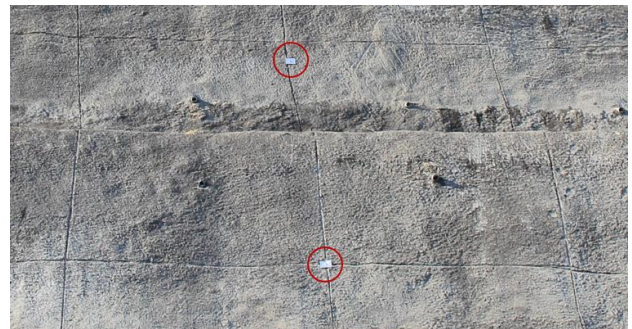
ค่าพิกัดของจุดควบคุมภาคพื้นดิน (GCP) จะใช้ระบบพิกัด UTM โชน 47 เหนือและใช้พื้นหลักฐาน WGS84 ทำการสร้างหมุดควบคุม (Control Point) ในพื้นที่ดำเนินการวิจัยจำนวน 3 หมุด หากค่าพิกัดของหมุดควบคุมโดยการรังวัดด้วยดาวเทียมวิธีโครงข่ายสถิต (Network Static) จากนั้นทำการติดตั้งแผ่นป้ายสะท้อนบริเวณลาดดินโดยมีระยะห่างเฉลี่ยเท่ากันทั้งพื้นที่เพื่อใช้เป็นจุดควบคุมภาคพื้นดินสำหรับการประมวลผลภาพถ่ายดังรูปที่ 4 ทำการเก็บข้อมูลค่าพิกัดโดยใช้กล้องประมวลผลรวม (Total Station)

รูปที่ 4 จุดควบคุมภาคพื้นดิน

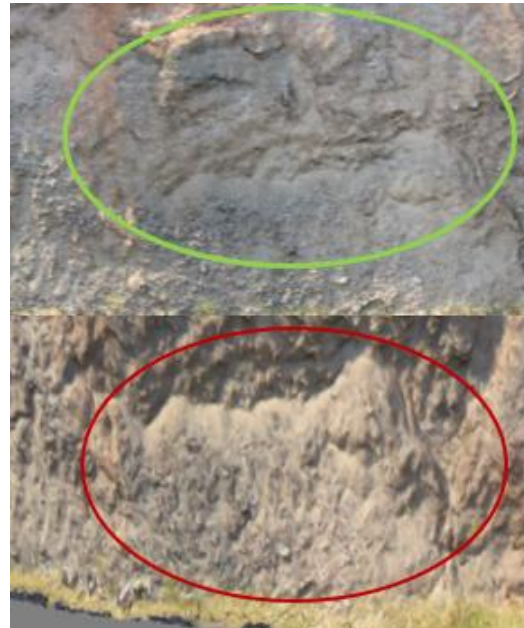
ผลจากการติดตามการเคลื่อนตัวของลาดดินใช้การซ้อนทับของแบบจำลอง 3 มิติเปรียบเทียบการเปลี่ยนแปลงของลาดดินแต่ละเดือนแล้วนำแบบจำลอง 3 มิตินั้นมาคำนวณหาค่าดินตดดินถล่ม เมื่อพื้นที่ลาดดินบริเวณใดที่เกิดการเปลี่ยนแปลงของลาดดินจะปรากฏค่าดินตดดินถล่มขึ้น โดยลาดดินดินแดงมีค่าดินตดเกิดขึ้น 4 จุด โดยบริเวณผิวหน้าของลาดดินมีร่องรอยการกัดเซาะของน้ำเป็นร่องลึกลงไปในลาดดินและพบบริเวณที่มี

การเกิดดินถล่มจำนวน 4 จุดซึ่งเกิดจากการมีวัชพืชปกคลุมดิน ดังรูปที่ 9-10 วงสีเขียวคือแบบจำลอง 3 มิติของลาดดินดินแดงเดือนที่ 1 วงสีแดงคือแบบจำลอง 3 มิติของลาดดินดินแดงเดือนที่ 12

รูปที่ 9 การเกิดลักษณะดินตดบริเวณลาดดินดินแดง

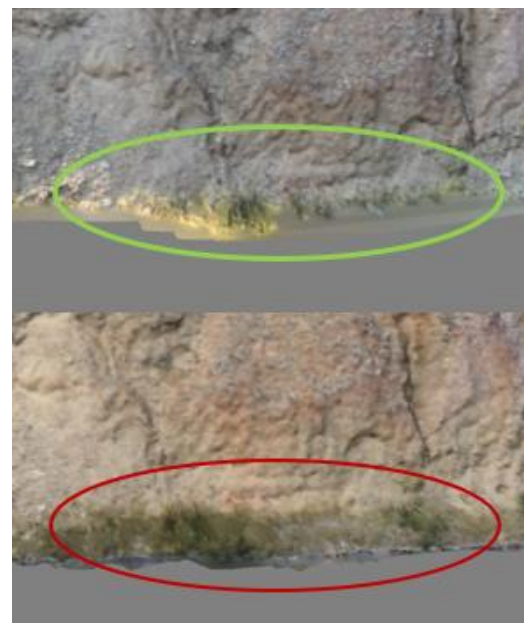
รูปที่ 10 การเกิดลักษณะดินถล่มบริเวณลาดดินดินแดง

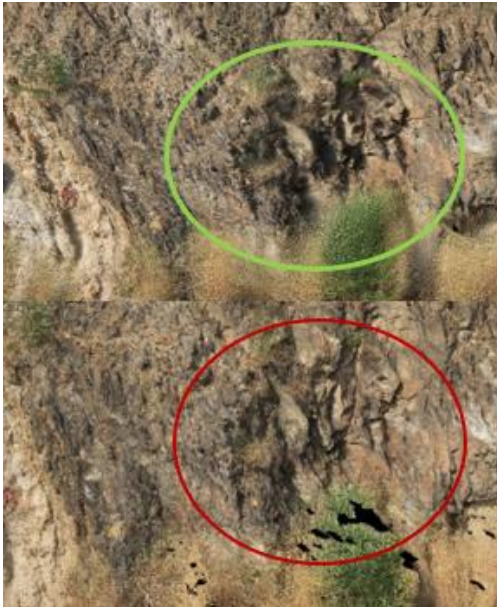
ลาดดินหินผุพบว่ามีเกิดดินตดและดินถล่มแบบละ 3 จุดโดยบริเวณที่เกิดดินตดเกิดจากกัดเซาะจากน้ำบริเวณผิวหน้าลาดดินทำให้หินที่มีขนาดเล็กเกิดการพังทลายลงส่วนบริเวณที่เกิดดินถล่มเกิดจากการมีวัชพืชปกคลุมดิน ดังรูปที่ 11-12 วงสีเขียวคือแบบจำลอง 3 มิติของลาดดินหินผุเดือนที่ 1 วงสีแดงคือแบบจำลอง 3 มิติของลาดดินหินผุเดือนที่ 12

รูปที่ 11 การเกิดลักษณะดินตัดบริเวณลาดดินหินผุ

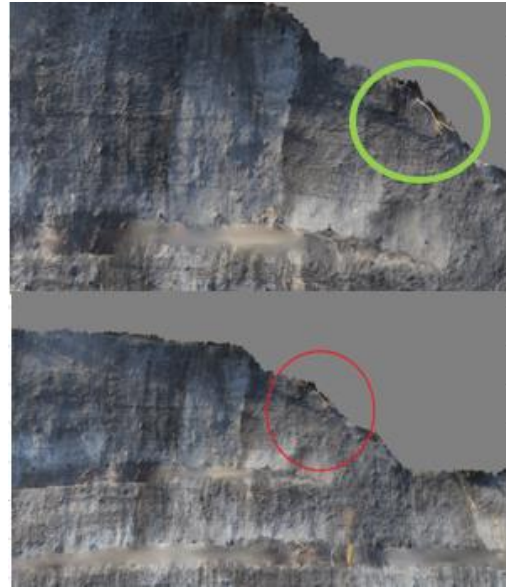
รูปที่ 13 การเกิดลักษณะดินตัดบริเวณลาดดินคอนกรีตพ่น

ลาดดินคอนกรีตพบว่ามีการเกิดดินตัดและดินถล่มแบบละ 3 จุดโดยบริเวณที่เกิดดินตัดเกิดขึ้นบริเวณด้านบนของลาดดินคอนกรีตพ่นซึ่งการเกิดจากการประมวลผลภาพถ่ายที่ติดต้นไม้บริเวณนั้นทำให้เกิดความคลาดเคลื่อนในการวิเคราะห์ผล ส่วนบริเวณที่มีดินถล่มเกิดจากวัชพื้นที่ปกคลุมลาดดินดังรูปที่ 13-14 วงสีเขียวคือแบบจำลอง 3 มิติของลาดดินคอนกรีตพ่นเดือนที่ 1 วงสีแดงคือแบบจำลอง 3 มิติของลาดดินคอนกรีตพ่นเดือนที่ 12

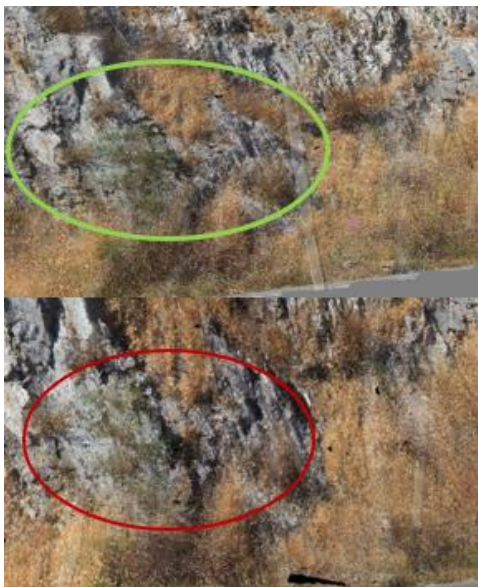
รูปที่ 12 การเกิดลักษณะดินถล่มบริเวณลาดดินหินผุ

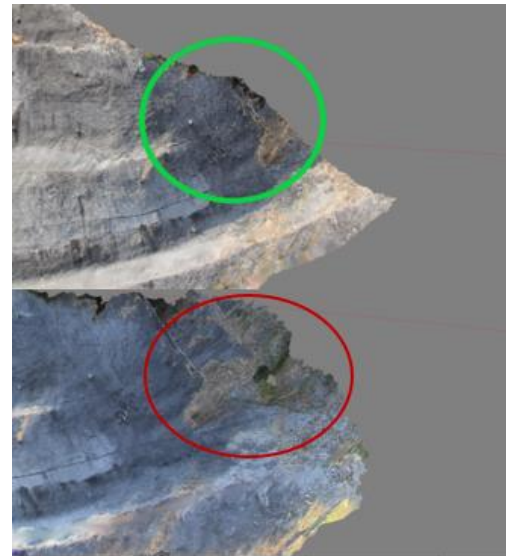
รูปที่ 14 การเกิดลักษณะดินถล่มบริเวณลาดดินคอนกรีตพ่น
