# พฤติกรรมการรับน้ำหนักสะพานสมเด็จพระปิ่นเกล้า หลังซ่อมแซมจุดถ่ายน้ำหนักบริเวณกึ่งกลางสะพาน Load-Carrying Behaviors of Somdet Phra Pinklao Bridge After Repairing Center Hinge Bearings

ชวลิต ทิพากรวงศ์<sup>1\*</sup> คุณมาศ พันธุตะชะ<sup>1</sup> กุลวัชร ปิ่นละมัย<sup>1</sup> และ กฤดาฤทธิ์ ชมภูมิ่ง<sup>2</sup>

<sup>1</sup> กรมทางหลวงชนบท จ.กรุงเทพมหานคร

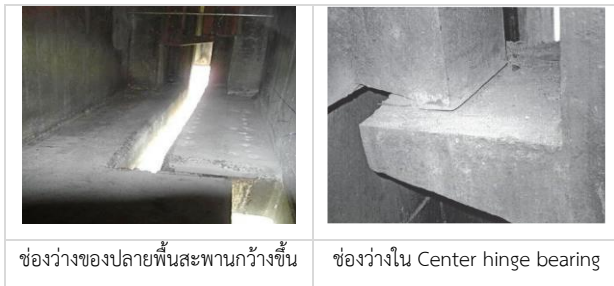
รูปที่ 3 การเปลี่ยนแปลงของพื้นสะพานที่พบในปี พ.ศ. 2542

ในปี พ.ศ. 2542 ช่องว่างคอนกรีตของปลายพื้นยื่น (Concrete gap) บริเวณกึ่งกลางสะพาน (Main Span) กว้างขึ้นและเกิดช่องว่างใน Center hinge bearing ดังรูปที่ 3 รวมทั้งเกิดการสันสะท้อนของสะพานจนรู้สึกได้ การแก้ไขปัญหาทำโดยติดตั้งลิ่มเหล็ก (Shimming plate) บริเวณช่องว่าง (Gap) ของจุดหมุนกลาง (Central Hinge) และติดตั้งแท่งเหล็ก (Tie rod) ยึดกับผนังโคะแพร้มเพื่อลดการสันสะท้อนของสะพาน [1] ดังรูปที่ 4

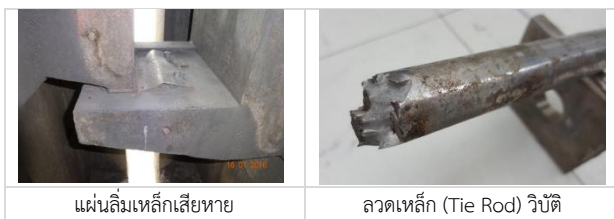
รูปที่ 5 ความเสียหายบริเวณกึ่งกลางสะพาน

ช่องว่างคอนกรีต (Concrete gap) ยังคงมีการขยายตัวมากขึ้นจนลิ่มเหล็กเสียหายและแท่งเหล็กเกิดการวิบัติ ดังรูปที่ 5 ความเสียหายที่เกิดขึ้นทำให้พฤติกรรมการรับน้ำหนักเปลี่ยนแปลงไป กรมทางหลวงชนบทจึงได้ดำเนินการตรวจสอบสะพานอย่างละเอียดพร้อมหาแนวทางซ่อมแซมสะพานในปี พ.ศ. 2562

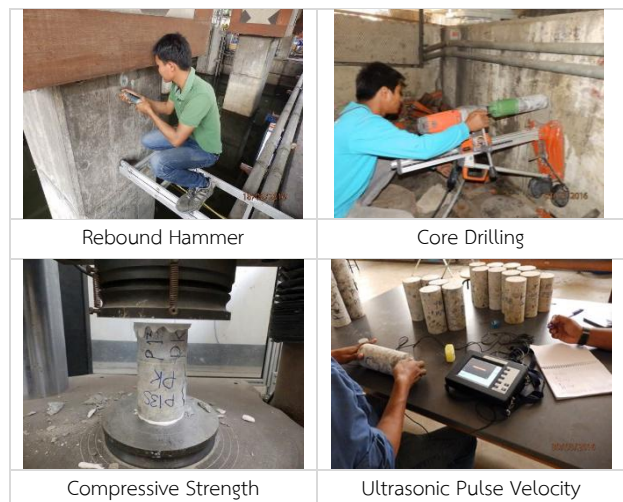
รูปที่ 11 การทดสอบคุณสมบัติคอนกรีตโครงสร้างสะพาน

งานนี้ได้แก่ การทดสอบกำลังอัดของคอนกรีตในสนามโดยใช้ Rebound Hammer และ โดยวิธี Core Drilling รวมทั้งการทดสอบความสมบูรณ์ของเนื้อคอนกรีตด้วยวิธี Ultrasonic Pulse Velocity ตามมาตรฐาน ASTM C805 ASTM C39/AASHTO T22 และ ASTM C597 - 09 [6,7] ไม่พบความผิดปกติใดๆ ดังรูปที่ 11

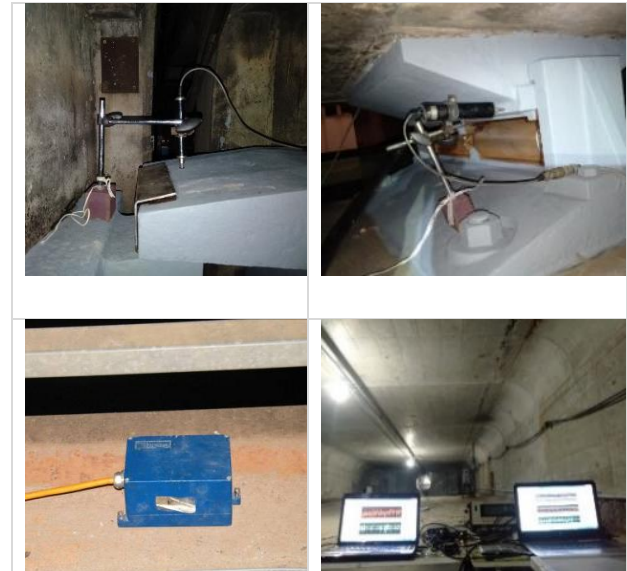
รูปที่ 12 การติดตั้งอุปกรณ์และการตรวจสอบพฤติกรรมการรับน้ำหนัก

อุปกรณ์ตรวจสอบสะพานประกอบด้วย อุปกรณ์วัดความเครียด (Strain Gage) อุปกรณ์วัดการเคลื่อนตัว (Displacement Transducer) อุปกรณ์วัดมุมการแอ่นตัว/เอียงตัว (Tilt Meter) และอุปกรณ์วัดอัตราการสั่นไหว (Velocity Sensor) คุณสมบัติของอุปกรณ์แสดงในตารางที่ 1 การติดตั้งอุปกรณ์แสดงในรูปที่ 12

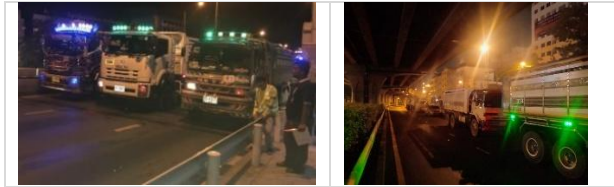
รูปที่ 15 น้ำหนักบรรทุกทดสอบ (Test Truck)

การตรวจวัดพฤติกรรมการรับน้ำหนักประกอบด้วยการตรวจวัดพฤติกรรมภายใต้น้ำหนักบรรทุกทดสอบ (Test Truck) และภายใต้การจราจรปกติ (Normal Traffic) น้ำหนักบรรทุกประกอบด้วยรถบรรทุกทดสอบขนาด 25 ตัน จำนวน 6 คัน มีการทดสอบทั้งแบบสถิต (Static Load Test) และแบบพลวัต (Dynamic Load Test) ดังรูปที่ 15 ส่วนการจราจรปกติหมายถึงรถที่แล่นผ่านสะพานในช่วงเวลาที่เปิดใช้สะพาน
