## การศึกษาความล้าของเหล็กรูปพรรณภายใต้แรงดัดกระทำแบบซ้ำๆ Experimental Investigation of Fatigue in Steel Beams under Cyclic Loading

ภูมิภักดิ์ ทำเนียบ<sup>1</sup> และ จินตหรา ลาวงศ์เกิด<sup>2,\*</sup>

<sup>1,2</sup> หน่วยงานวิจัยด้านกลศาสตร์ของแข็งและการสั่นสะเทือนขั้นสูง ภาควิชาวิศวกรรมโยธา คณะวิศวกรรมศาสตร์ มหาวิทยาลัยธรรมศาสตร์ จ.ปทุมธานี

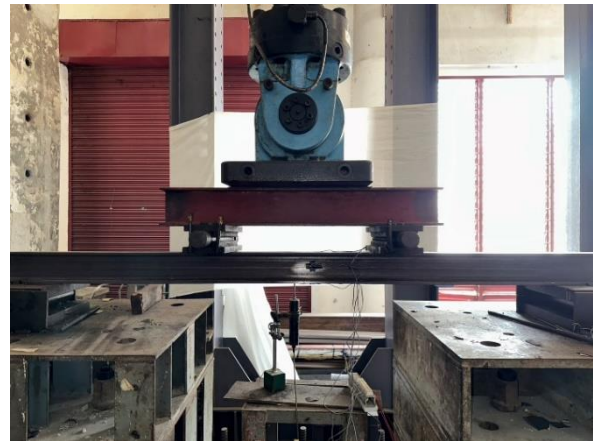
รูปที่ 3 Test setup สำหรับคานที่ไม่มีความเสียหาย

3.4.1.เตรียมการติดตั้งทดสอบความล้าคานเหล็กรูปพรรณในการทดสอบการดัดแบบ 4 จุด (4-Point bending) ด้วยแรงกระทำแบบซ้ำๆ ควบคุมการทดสอบด้วยเครื่อง Servo Controller ดังแสดงในรูปที่ 1 รูปที่ 2 รูปที่ 3 และรูปที่ 4

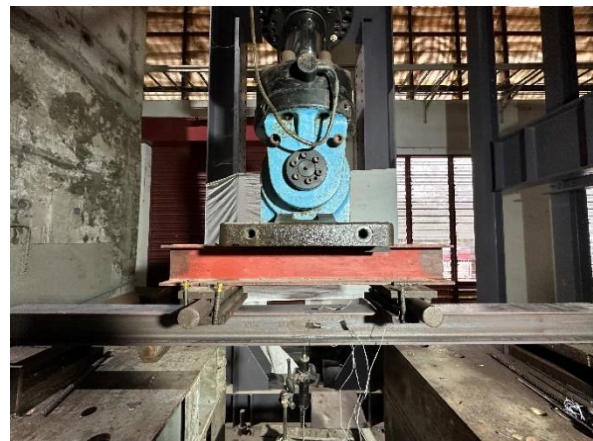
รูปที่ 4 Test setup คานที่มีการจำลองความเสียหาย
