## กรณีศึกษาการซ่อมแซมโครงสร้างอาคารที่ชำรุดจากอุบัติเหตุรถเทรลเลอร์ชนอาคาร A Case Study of Structural Repair of a Building Damaged by a Trailer Truck Collision

ศิวกร พ่วงพูล<sup>1</sup> นันทวัฒน์ ขมหวาน<sup>2,\*</sup> และ วิโรจน์ ลิขนะเอียร<sup>3</sup>

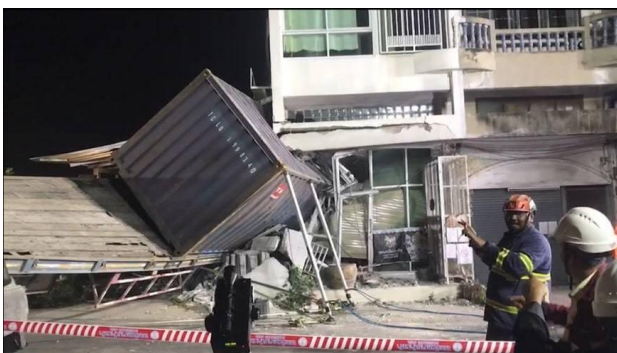
รูปที่ 1 อุบัติเหตุรถถอยชนอาคาร

รถเทรลเลอร์บรรทุกตู้คอนเทนเนอร์ไถลลงจากสะพานลงมาพุ่งชนอาคาร 3 ชั้นซึ่งเป็นอาคารหุ้มมบิเวณริมถนน ทำร้ายส่วนที่บรรทุกตู้คอนเทนเนอร์ถอยกระแทกอาคารจนเสาต้นริมอาคารชั้น 1 หักขาด คานรับชั้น 2 บริเวณใกล้เคียงหักชำรุด ส่วนที่เป็นตู้คอนเทนเนอร์เข้าไปอยู่ในอาคาร เมื่อพิจารณาภาพถ่ายภายนอกคล้ายตู้คอนเทนเนอร์เข้าไปในอาคารแทนที่เสาเดิมอยู่ ดังรูปที่ 1

จากสภาพปรากฏเสาอาคารชั้นล่างขาด หากพิจารณาโดยพฤติกรรมโครงสร้างทั่วไป น้ำหนักอาคารเหนือจุดที่เสาขาดหายไปสมควรถ่ายลงมาเป็นน้ำหนักกดลงมาบนหลังตู้คอนเทนเนอร์ที่ผลิตจากเหล็กแผ่นบางไม่สมควรต้านทานน้ำหนักกดทับจากอาคารแทนที่เสาต้นที่หายไปได้อีกทั้งจากการพิจารณาภาพถ่ายที่ปรากฏส่วนอื่น ภายนอกของอาคารซึ่งมีหน้าต่างบานกระจกจำนวนมาก ไม่พบการแตกหรือเกิดรอยร้าว จึงอนุมานเป็นสมมุติฐานขั้นต้นได้ว่าอาคารอาจไม่มีการเคลื่อนตัวจนออกจากแนวและระนาบเดิม การที่โครงสร้างเสาชั้น 1 ถูกตัดออกโดยฉับพลันอาจเปลี่ยนพฤติกรรมโครงสร้างของอาคารจนกลายเป็นโครงสร้างยื่น

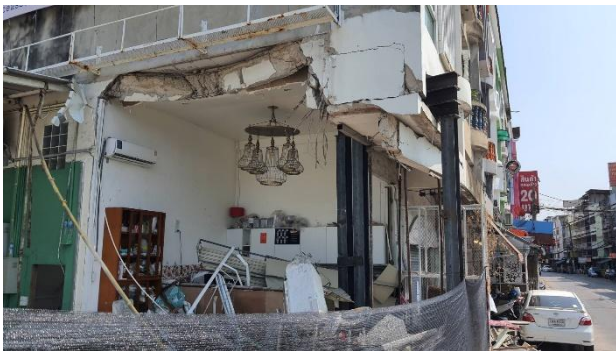
รูปที่ 3 การค้ำยันเพื่อเตรียมการซ่อมแซมอาคาร

ทีมวิศวกรที่เข้าระงับเหตุภัยได้ออกแบบการติดตั้งระบบค้ำยันเพื่อเสริมความแข็งแรงให้โครงสร้างให้กลับมามีพฤติกรรมคล้ายกับสภาวะของอาคารเดิมก่อนเกิดอุบัติเหตุ โดยคำนึงถึงแนวทางการซ่อมแซมอาคารในอนาคตจึงไม่ติดตั้งค้ำยันอาคารในตำแหน่งที่เสาะขาดหายไป แต่ค้ำยันในตำแหน่งที่ถัดออกมาเพื่อเตรียมพื้นที่ในส่วนดังกล่าวไว้รอการซ่อมแซมการติดตั้งค้ำยันอาคารหลังการกู้ภัยแสดงในรูปที่ 3

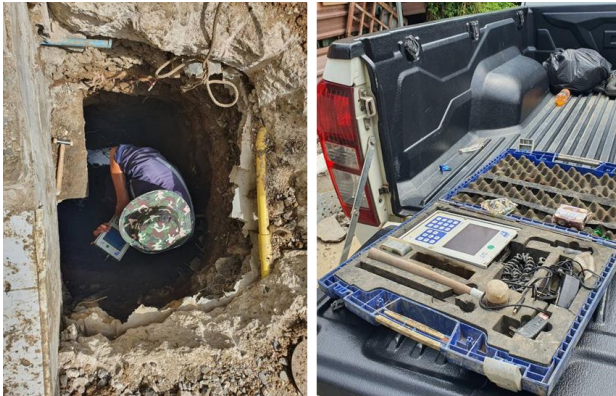
รูปที่ 4 การตรวจ SIDE ECHO TEST

ในส่วนของฐานรากของเสาต้นที่หัก ทำการทดสอบ SIDE ECHO TEST [6] ดังรูปที่ 4 เพื่อวิเคราะห์ความสมบูรณ์ของเสาเข็มฐานราก การวิเคราะห์ความเสียหายของฐานรากเสาต้นที่หักขาดพบรอยร้าวบริเวณเสาเข็มที่ระดับ 80 เซนติเมตรวัดจากโคนเสาได้ฐานราก และไม่พบความเสียหายอื่นๆ ในระดับที่ต่ำลงไป จึงอนุมานว่าเสาเข็มระดับที่ต่ำลงไปยังมีความสมบูรณ์

จากข้อมูลตรวจสอบวิเคราะห์ทั้งในส่วนการประเมินความสมบูรณ์เสาเข็มในจุดที่ฐานรากเกิดอุบัติเหตุและการตรวจสอบพินิจทั้งอาคารวิศวกรผู้ตรวจสอบอาคารสรุปแนวทางให้ทำการซ่อมแซมเสาเข็มต้นที่เสียหายก่อนซ่อมแซมโครงสร้างให้กลับมาในสภาพเดิม ประกอบด้วยโครงสร้างจำนวน 5 ชุด (เสาเข็มและฐานราก, คานชั้นที่ 1, เสาชั้นที่ 1, คานหลักรับพื้นชั้นที่ 2, ชุดคานรับกันสาด โดยรูปที่ 5 แสดงโครงสร้างชุดที่มีความเสียหายและแนวทางการซ่อมแซม

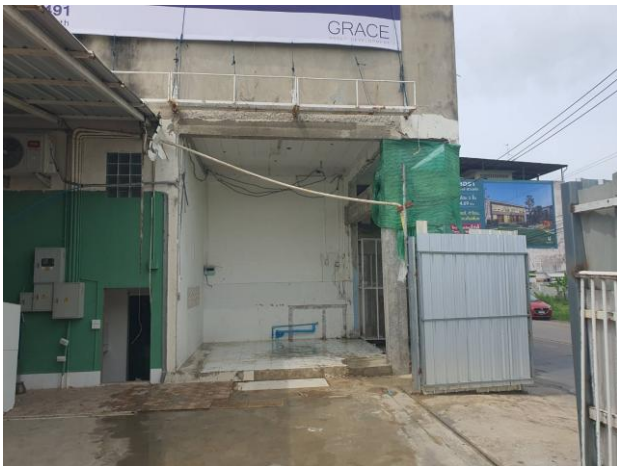
รูปที่ 8 โครงสร้างหลังการซ่อมแซมบูรณะ

กรณีศึกษาการซ่อมแซมอาคารที่เกิดความเสียหายจากอุบัติเหตุรถเทรลเลอร์บรรทุกตู้คอนเทนเนอร์พุ่งชนอาคารมีการดำเนินการโดยผู้มีความรู้ความชำนาญตั้งแต่กระบวนการเข้าระงับเหตุเพื่อแก้ปัญหาเฉพาะหน้า ทุกขั้นตอนใช้ความรู้ทางวิศวกรรมและการปฏิบัติงานอย่างชำนาญการเพื่อกำหนดแนวทางการทำงานที่เหมาะสมอย่างเป็นระบบ การเลือกแนวทางซ่อมแซมคำนึงถึงปัจจัยทางเทคนิค เศรษฐศาสตร์ และข้อกำหนด เพื่อแสวงหาผลลัพธ์ที่เหมาะสมที่สุดทุกมิติ เจ้าของอาคารเลือกแนวทางการซ่อมแซมด้วยวิธีการใช้โครงสร้างคอนกรีตเสริมเหล็กทั้งหมดตามโครงสร้างเดิมซึ่งใช้ต้นทุนรวมและเวลาซ่อมแซมสูงกว่าวิธีการใช้โครงสร้างคอนกรีตเสริมเหล็กผสมเหล็กรูปพรรณ เป็นการแสดงให้เห็นว่าต้นทุนและเวลาอาจไม่ใช่ปัจจัยหลักที่นำมาตัดสินใจในทุกกรณี เพราะยังมีกระบวนการทางกฎหมาย และแนวทางการเรียกร้องความเสียหายมาร่วมประกอบการพิจารณา แต่เป้าหมายสำคัญที่สุดยังคงเป็นการบูรณะให้อาคารกลับมามีความมั่นคงแข็งแรงดังเดิมดังรูปที่ 8
