## การตรวจสอบการพังทลายของพระพุทธรูปขนาดใหญ่ที่อยู่ระหว่างการก่อสร้างที่ วัดแม่สรวยหลวง จังหวัดเชียงราย

### An Investigation of Collapsing of an Under-Construction Large Buddha Statue at Mae Sruay Luang Temple, Chiang Rai Province

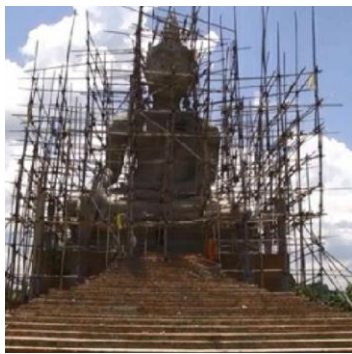
รูปที่ 2 พระพุทธรูปที่อยู่ระหว่างการก่อสร้างก่อนการพังทลาย  
(<https://www.komchadluek.net/amulet/185617>)

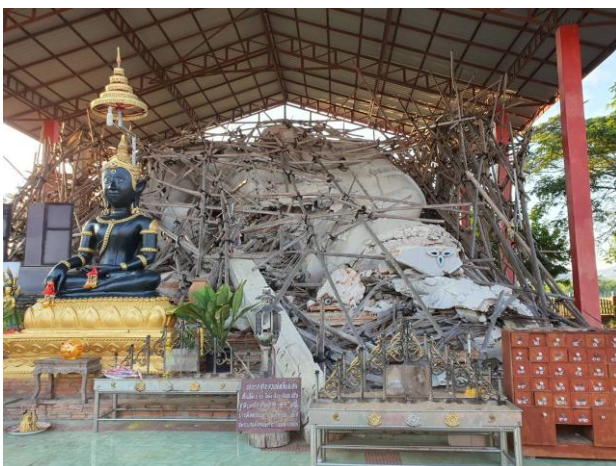
ได้พังทลายลง โดยมีรอยหักพับที่ช่วงเอว และในเวลาต่อมาทางวัดได้สร้างหลังคาคลุมซากองค์พระเอาไว้เพื่อเป็นอนุสรณ์ (รูปที่ 3)

รูปที่ 3 พระพุทธรูปที่พังทลายลง (ถ่ายภาพเมื่อ พ.ศ.2564)

เหตุการณ์ที่เกิดขึ้นนี้แสดงให้เห็นปัญหาที่สำคัญทางวิศวกรรมอันเนื่องมาจากแผ่นดินไหวคือ การเอียงขององค์พระพุทธรูปที่ยังอยู่ในระหว่างการก่อสร้างนั้น น่าจะเกิดจาก 2 องค์ประกอบที่สำคัญคือ 1) การโยก (rocking) ของตัวพระพุทธรูป ซึ่งทำให้เกิดน้ำหนักบรรทุกทุกเยื้องศูนย์กลางขึ้น

และ 2) การสูญเสียกำลังของชั้นดินในการแบกทานน้ำหนักบรรทุก อันเนื่องมาจากแผ่นดินไหว เมื่อองค์ประกอบทั้ง 2 ประการมารวมกัน จึงเป็นเหตุให้องค์พระเกิดการเอียงในตอนแรก สำหรับการพังทลายในเวลาต่อมา นั้น น่าจะเกิดจากน้ำฝนที่ตกหนักสะสมอยู่ในองค์พระจากการเกิดรอยร้าวจนแรงดันน้ำมากพอและทำให้เกิดการพังทลายลงมา ดังเช่นที่มักเกิดขึ้นกับเจดีย์ที่มีอายุมาก ๆ ทำจากอิฐก่อและมีรอยร้าวเกิดขึ้น และมักจะพังเมื่อเกิดฝนตกหนักติดต่อกันเป็นเวลานานๆ ปัญหานี้เป็นประเด็นทางวิศวกรรมโครงสร้าง ซึ่งจะไม่กล่าวถึงในบทความนี้

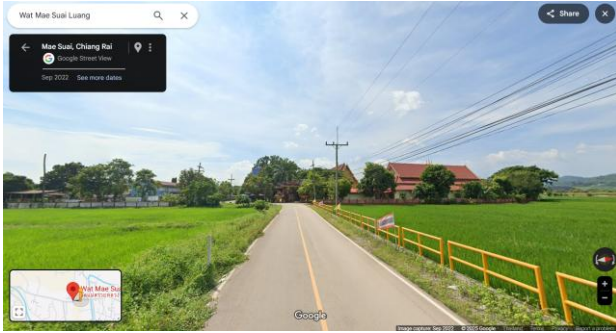
การสำรวจภาคสนามเริ่มตั้งแต่การศึกษาศาสนาที่ตั้งและลักษณะภูมิประเทศ บริเวณที่ก่อสร้างพระพุทธรูปหลวงพ่อยี่สิบแสน ณ วัดแม่สรวยหลวง จังหวัดเชียงราย เป็นพื้นที่ที่เกิดจากการถล่มดินยกระดับสูงกว่าพื้นที่เดิมซึ่งเคยเป็นท้องนา โดยมีความสูงจากระดับเดิมไม่เกิน 1 เมตร ลักษณะทางภูมิประเทศโดยรอบเป็นที่ลุ่มริมลำน้ำแม่สรวย โดยมีทุ่งนาอยู่ทั้งด้านหลังและด้านข้างของวัด (ดังแสดงในภาพที่ 9) และมีการทำนาต่อเนื่องเกือบตลอดทั้งปี อีกทั้งยังมีเขื่อนแม่สรวยตั้งอยู่ทางเหนือ ห่างจากวัดไปทางทิศตะวันตกเฉียงเหนือประมาณ 1 กิโลเมตร (ภาพที่ 10) พื้นที่ลักษณะเช่นนี้จัดเป็นพื้นที่สะสมตะกอนน้ำพา (alluvial deposits) ซึ่งส่วนใหญ่ประกอบด้วยดินทรายละเอียด ทรายแป้ง และดินเหนียวที่มีค่าพลาสติกต่ำ

รูปที่ 9 บริเวณวัดแม่สรวยหลวง มีสภาพเป็นที่ลุ่ม รายล้อมด้วยทุ่งนาและพื้นที่เกษตรกรรม (ภาพจาก Google Streetview)

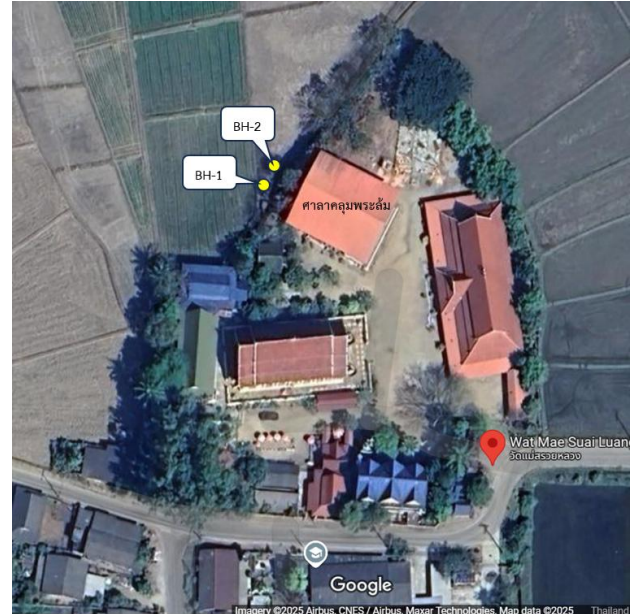
เป็นขั้นตอนสำคัญที่ใช้ในการเก็บข้อมูลชั้นดินและประเมินความแข็งแรงของดินในพื้นที่จริง โดยทำการเจาะหยั่งชั้นดินจำนวน 2 หลุมเจาะ ห่างออกไปประมาณ 10 เมตร ในทุ่งนาด้านหลังฐานองค์พระที่ได้รับความเสียหายดังรูปที่ 11 สาเหตุที่ต้องเจาะสำรวจด้านหลังกองบริเวณวัดเนื่องจากในรั้ววัดบริเวณนี้เป็นพื้นที่ส่วนขยายของวัดซึ่งเดิมเป็นทุ่งนา และถูกถมด้วยดินปนหินที่ได้มาจากการก่อสร้างเขื่อนแม่สรวยเมื่อหลายปีก่อน จึงเป็นเหตุให้ไม่สามารถเจาะสำรวจด้วยเครื่องมือที่นำไปใช้ได้

รูปที่ 11 ตำแหน่งที่ได้ดำเนินการเจาะสำรวจและเก็บตัวอย่างดินหลังพระลัม (ภาพเขียนเพิ่มเติมจาก Google Satellite)
