การประเมินสมรรถนะของคอนกรีตที่รักษารอยร้าวด้วยกระบวนการตกตะกอน ของแคลเซียมคาร์บอเนตทางจุลชีววิทยา

Evaluation of performance of the cracked concrete repairing with microbially induced calcium carbonate precipitation (MICP) technique

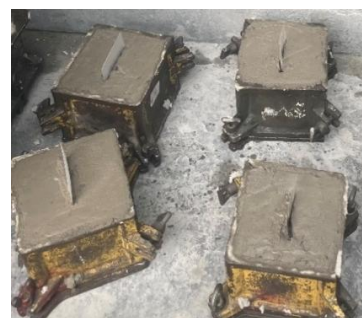
รูปที่ 2 ลักษณะการเสียบแผ่นพลาสติกเพื่อสร้างรอยร้าว

สำหรับคอนกรีตทรงลูกบาศก์ขนาด 150x150x150 มม.³ ใช้ในการทดสอบกำลังรับแรงอัด สำหรับการสร้างรอยร้าวใช้แผ่นพลาสติกสร้างให้รอยร้าวมีความกว้าง 0.2 มม. ลึก 20 มม. และยาว 90 มม. โดยการเสียบแผ่นพลาสติก ดังรูปที่ 2 ทำการเสียบให้ตรงลงในเนื้อคอนกรีตสดในคราวเดียวและใช้คอนยาลงทุกด้านข้างของแบบเพื่อไล่อากาศแล้วทำให้เนื้อคอนกรีตแน่นขึ้น เมื่อเวลาผ่านไปประมาณ 3 ชั่วโมง หรือคอนกรีตเริ่มมีการก่อตัวแล้ว ทำการดึงแผ่นพลาสติกออก จะได้รอยร้าวที่มีขนาด ความกว้างประมาณ 0.2 มม. ลึก 20 มม. และยาว 90 มม.

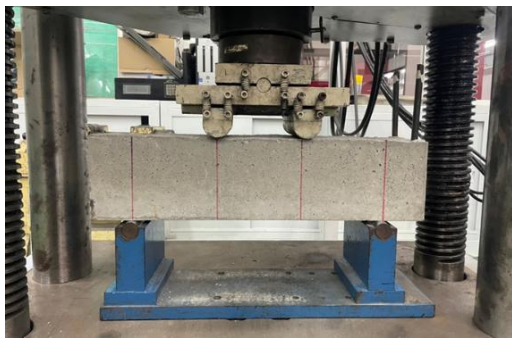
รูปที่ 3 การตัดคานแบบให้น้ำหนักกดสี่จุด (Four-point loading) เพื่อสร้างรอยร้าว

ทำการสร้างรอยร้าวบริเวณใต้คานโดยการตัดคานแบบให้น้ำหนักกดสี่จุด (Four-point loading) ดังรูปที่ 3 ให้มีขนาดรอยร้าวประมาณ 0.2-0.3 มม. และทำการซ่อมแซมรอยร้าวตามหัวข้อที่ 2.2 เป็นเวลา 28 วัน จนรอยร้าวถูกซ่อมแซมจนปิดสนิทด้วยการตกตะกอนแคลเซียมคาร์บอเนตของเชื้อแบคทีเรียเริ่มทำการทดสอบความสามารถของคลอไรด์ในการซึมผ่านเข้าสู่คอนกรีตภายใต้แรงดันไฟฟ้าตามมาตรฐาน NT Build 356 รูปแบบการติดตั้งชุดทดสอบแสดงดังรูปที่ 4 โดยเตรียมสารละลายโซเดียมคลอไรด์ (NaCl) ความเข้มข้นร้อยละ 3 โดยปริมาตร แซ่ตัวอย่างที่ความสูง 7.5 เซนติเมตร โดยบันทึกข้อมูลทุก ๆ 6 ชั่วโมง จนครบ 168 ชั่วโมงหรือ 7 วัน จากนั้นทำลายคอนกรีตที่หุ้มเหล็กเสริมด้วยการกดคานคอนกรีตแบบผ่าซีก นำเหล็กด้านในมาทำความสะอาด และทดสอบการสูญเสียน้ำหนักของเหล็กเสริมตามมาตรฐาน ASTM G1 [13] โดยใช้กรดไฮโดรคลอริก (HCl) 500 มิลลิลิตร ร่วมกับเฮกซามีน ((CH₂)₆N₄) ในปริมาณ 3.5 กรัม เติมน้ำในน้ำจางมีปริมาตรครบ 1000 มิลลิลิตร แซ่เหล็กที่อุณหภูมิ 20-25 องศาเซลเซียส เป็นเวลา 10 นาที จากนั้นทำการซังน้ำหนักของเหล็ก

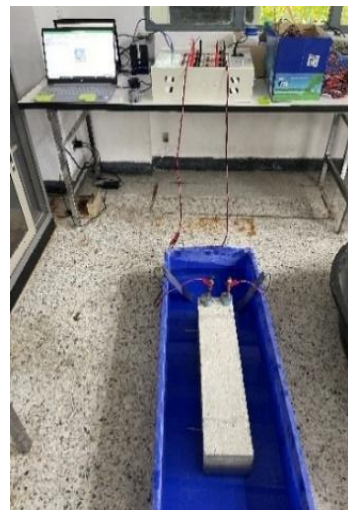
(ค) ขณะทำการทดสอบ

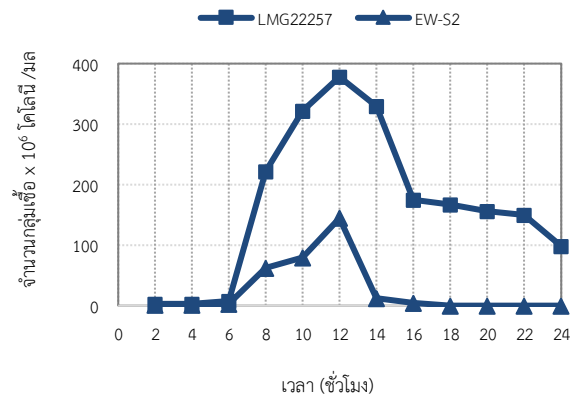
รูปที่ 5 ความสัมพันธ์ระหว่างชั่วโมงต่อจำนวนเชื้อแบคทีเรียที่สร้างเอนไซม์ต่อมิลลิลิตร

จากรูปที่ 5 พบว่าช่วงเวลาที่ดีที่สุดในการผลิตเอนไซม์ยูรีเอส คือ ชั่วโมงที่ 12 สำหรับสายพันธุ์ LMG 22257 มีปริมาณกลุ่มเชื้อเท่ากับ 378x10⁶ โคลินี่/มล และสำหรับสายพันธุ์ EW-S2 มีปริมาณกลุ่มเชื้อเท่ากับ 144.5x10⁶ โคลินี่/มล จะเห็นว่าการเจริญเติบโตของเชื้อแบคทีเรียสายพันธุ์ LMG 22257 มีจำนวนกลุ่มเชื้อที่มากกว่าสายพันธุ์ EW-S2 ซึ่งสอดคล้องกับงานวิจัยของพงศกร และคณะ [8] เกิดจากความสามารถเฉพาะสายพันธุ์ในการเจริญเติบโตหรือกระตุ้นการแบ่งตัวของเซลล์ได้มากให้สภาวะที่เหมาะสมซึ่งช่วยให้มีจำนวนเชื้อเพิ่มขึ้นอย่างรวดเร็ว ในช่วงเวลา 8-12 ชั่วโมง ในขณะที่สายพันธุ์ EW-S2 ซึ่งมีข้อจำกัดในการแบ่งตัวของเซลล์ที่มากกว่านั้น ทำให้มีจำนวนกลุ่มเชื้อที่น้อยกว่า แต่มีการเจริญเติบโตหรือกระตุ้นการแบ่งตัวของเซลล์ที่มากขึ้นในช่วงเวลา 8-12 ชั่วโมงเช่นกัน

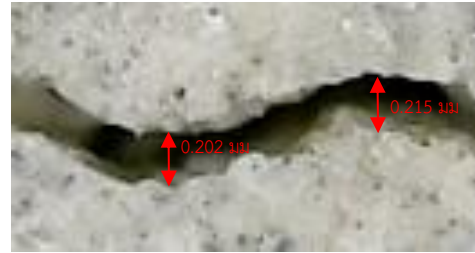
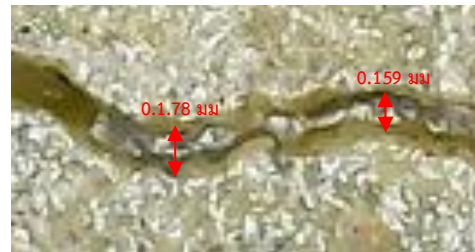
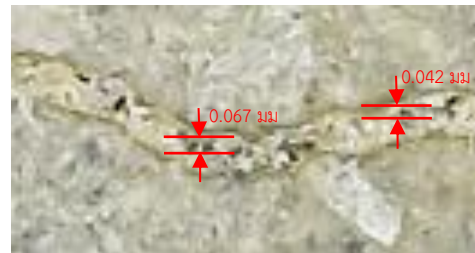
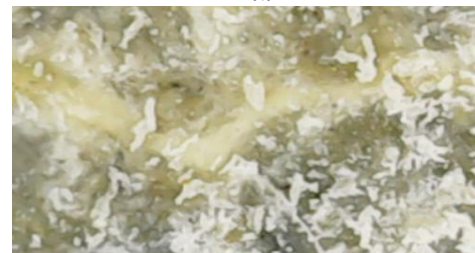
รูปที่ 7 ลักษณะการซ่อมรอยร้าวของแบคทีเรีย EW-S2

จากรูปที่ 7 สำหรับตัวอย่างที่ซ่อมแซมด้วยแบคทีเรียสายพันธุ์ EW-S2 ก่อนได้รับการซ่อมแซมขนาดรอยร้าวมีความกว้างเฉลี่ย 0.212 มม. หลังจากลงเชื้อแบคทีเรียที่ผสมกับสารละลายทางเคมีเป็นเวลา 7 วัน พบว่าขนาดรอยร้าวมีความกว้างเฉลี่ย 0.209 มม. รอยร้าวได้รับการซ่อมแซมร้อยละ 1.42 ซึ่งถือว่าการซ่อมแซมรอยร้าวน้อยเช่นเดียวกับการซ่อมแซมด้วยสายพันธุ์ LMG 22257 หลังจากผ่านไป 14 วัน พบว่าขนาดรอยร้าวมีความกว้างเฉลี่ย 0.169 มม. รอยร้าวได้รับการซ่อมแซมร้อยละ 20.28 ที่ผิวหน้าคอนกรีตเกิดผลึกของแคลเซียมคาร์บอเนตคล้ายกับสายพันธุ์ LMG 22257 แต่มีลักษณะเป็นฟิล์มสีขาวเหลืองและมีความชื้นมากกว่า เมื่อผ่านไป 21 วัน พบว่าขนาดรอยร้าวมีความกว้างเฉลี่ย 0.055 มม. รอยร้าวได้รับการซ่อมแซมร้อยละ 74.06 และเมื่อผ่านไป 28 วัน สามารถซ่อมแซมรอยร้าวได้อย่างสมบูรณ์

รวดเร็วโดยโครงสร้างรูพรุนของคอนกรีต ผลการซ่อมแซมจึงไม่สามารถสังเกตเห็นได้อย่างชัดเจนจนกว่าโครงสร้างรูพรุนจะเต็มไปด้วยการตกตะกอนของแคลเซียมคาร์บอเนต หลังจาก 7 วัน จึงเริ่มเห็นการซ่อมแซมของรอยร้าวที่เพิ่มขึ้น และบริเวณผิวหน้าคอนกรีตมีผลึกของแคลเซียมคาร์บอเนตเกิดขึ้นทั่วผิวหน้า เพราะมีการดูดซึมของเหลวที่ซาลงทำให้สามารถสังเกตเห็นการซ่อมแซมที่เพิ่มขึ้น โดยสายพันธุ์ LMG 22257 สามารถซ่อมรอยร้าวได้สมบูรณ์ภายใน 21 วัน ซึ่งเร็วกว่าสายพันธุ์ EW-S2 ที่ซ่อมได้สมบูรณ์ภายใน 28 วัน แสดงว่าการสร้างผลึกของแคลเซียม

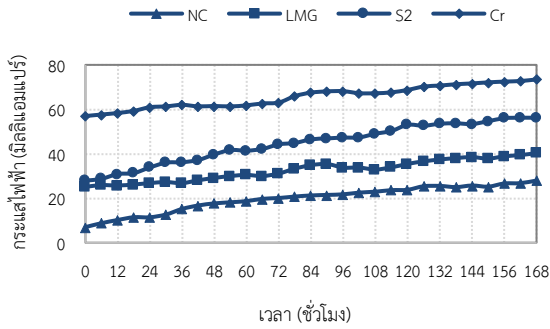
รูปที่ 9 ความสัมพันธ์ระหว่างการไหลผ่านของกระแสไฟฟ้าและระยะเวลาทดสอบ

การทดสอบนี้ใช้คานคอนกรีตเสริมเหล็กเพื่อใช้วัดความสามารถของคลอไรด์ในการซึมผ่านเข้าสู่คอนกรีตภายใต้แรงดันไฟฟ้า ตามมาตรฐาน NT Build 356 (1989) [11] ผลการทดสอบแสดงดังรูปที่ 9 พบว่าค่าการไหลผ่านของกระแสไฟฟ้าของตัวอย่างทั้งหมดเพิ่มขึ้นตามเวลาที่เพิ่มขึ้น โดยมีแนวโน้มที่ใกล้เคียงกัน สำหรับตัวอย่างคานคอนกรีตเสริมเหล็กที่ไม่มีรอยร้าว (NC) พบว่ามีค่ากระแสไฟฟ้าต่ำที่สุด มีค่าเท่ากับ 28 มิลลิแอมแปร์ ที่เวลา 168 ชั่วโมง โดยมีอัตราเพิ่มขึ้นของกระแสไฟฟ้ามากขึ้นในช่วง 0 ถึง 60 ชั่วโมง หลังจากนั้นอัตราการเพิ่มขึ้นของกระแสไฟฟ้าน้อยลง เนื่องจากไอออนของคลอไรด์แทรกซึมไปที่เหล็กเสริมด้านในของคอนกรีตได้ยากกว่าตัวอย่างอื่นเพราะไม่มีรอยร้าว

ตัวอย่างคานคอนกรีตเสริมเหล็กที่ผ่านการสร้างรอยร้าวและทำการซ่อมแซมรอยร้าวจนปิดสนิทด้วยเชือกสายพันธุ์ LMG 22257 (LMG) พบว่ามีค่ากระแสไฟฟ้ามากขึ้นเป็นอันดับที่ 2 โดยค่ากระแสไฟฟ้าที่ไหลผ่านเท่ากับ 40 มิลลิแอมแปร์ ที่เวลา 168 ชั่วโมง โดยมีการเพิ่มขึ้นของกระแสไฟฟ้าที่ค่อนข้างน้อยและคงที่ในช่วง 0 ถึง 72 ชั่วโมง หลังจากนั้นค่าเพิ่มขึ้นมากในช่วง 72 ถึง 90 ชั่วโมง และลดลงเล็กน้อยจนถึงชั่วโมงที่ 108 จากนั้นมีค่าที่เพิ่มขึ้นอย่างสม่ำเสมอ จะเห็นว่าแนวโน้มของอัตราการเพิ่มขึ้นของกระแสไฟมีความใกล้เคียงกับคานคอนกรีตเสริมเหล็กที่ไม่มีรอยร้าวการ แต่มีค่าที่มากกว่าเนื่องจากการซ่อมแซมรอยร้าวที่ถึงแม้จะปิดสนิทแล้วแต่การยึดเกาะไม่ดีเท่ากับคอนกรีตธรรมดาเหมือนกับคานคอนกรีตเสริมเหล็กที่ไม่มีรอยร้าว ทำให้ไอออนของคลอไรด์สามารถแทรกซึมผ่านไปในคอนกรีตได้มากกว่า อย่างไรก็ตามคานตัวอย่างนี้มีค่าที่น้อยกว่าคานคอนกรีตเสริมเหล็กที่ผ่านการสร้างรอยร้าวแต่ไม่ได้รับการซ่อมแซม (Cr) อยู่มาก แสดงว่าการซ่อมแซมคอนกรีตด้วยเชือกสายพันธุ์ LMG 22257 สามารถลดการไหลผ่านของกระแสไฟฟ้าได้ดี

สำหรับคานคอนกรีตเสริมเหล็กที่ผ่านการสร้างรอยร้าวและทำการซ่อมแซมรอยร้าวจนปิดสนิทด้วยเชือกสายพันธุ์ EW-S2 (S2) มีค่ากระแสไฟฟ้ามากขึ้นเป็นอันดับที่ 3 โดยค่าการไหลผ่านของกระแสไฟฟ้าเท่ากับ 56 มิลลิแอมแปร์ ที่เวลา 168 ชั่วโมง ในช่วง 0 ถึง 24 ชั่วโมง มีค่าใกล้เคียงกับคานคอนกรีตเสริมเหล็กที่ผ่านการสร้างรอยร้าวและทำการซ่อมแซมรอยร้าวจนปิดสนิทด้วยเชือกสายพันธุ์ LMG 22257 แต่หลังจากนั้นมีค่าที่เพิ่มขึ้นสูงจนถึงชั่วโมงที่ 168 หรือจนทำการทดสอบเสร็จ อย่างไรก็ตามถึงแม้ว่าการซ่อมแซมรอยร้าวด้วยเชือกสายพันธุ์ EW-S2 จะค่าที่สูงกว่าของเชือกสายพันธุ์ LMG 22257 และคานคอนกรีตเสริมเหล็กที่ไม่มีรอยร้าว เกิดจากการซ่อมแซมรอยร้าวที่ถึงแม้จะปิดสนิทแล้วแต่ผลึกแคลเซียมคาร์บอเนตนั้นอาจมีความหนาแน่นน้อยกว่าการซ่อมแซมรอยร้าวด้วยเชือกสายพันธุ์ LMG 22257 ทำให้คลอไรด์สามารถแทรกซึมผ่านไปในคอนกรีตได้มากกว่า นอกจากนี้ยังมีแนวโน้มการเพิ่มขึ้นของค่าการไหลผ่านของกระแสไฟฟ้าที่ใกล้เคียงกับคานคอนกรีตเสริมเหล็กที่ไม่มีรอยร้าว และมีค่าที่น้อยกว่าคานคอนกรีตเสริมเหล็กที่ไม่ได้รับการซ่อมแซมอยู่มาก แสดงว่าการซ่อมแซมคอนกรีตด้วยเชือกสายพันธุ์ EW-S2 สามารถลดการไหลผ่านของกระแสไฟฟ้าได้ดี

สำหรับตัวอย่างคานคอนกรีตเสริมเหล็กที่ผ่านการสร้างรอยร้าวแต่ไม่ได้รับการซ่อมแซม (Cr) โดยค่ากระแสไฟฟ้าที่ไหลผ่านเท่ากับ 73 มิลลิแอมแปร์ ซึ่งเป็นตัวอย่างที่มีค่ามากที่สุด โดยมีการเพิ่มขึ้นสูงตั้งแต่เริ่มการทดสอบและมีการเพิ่มขึ้นอย่างคงที่จนถึงชั่วโมงที่ 168 หรือจนทำการทดสอบเสร็จ เนื่องจากมีรอยร้าวที่บริเวณใต้คานคอนกรีตทำให้ไอออนของคลอไรด์สามารถแทรกซึมได้ดีกว่าคอนกรีตเสริมเหล็กที่ไม่มีรอยร้าว และคอนกรีตเสริมเหล็กที่ได้รับการซ่อมแซมรอยร้าวด้วยเชือกสายพันธุ์

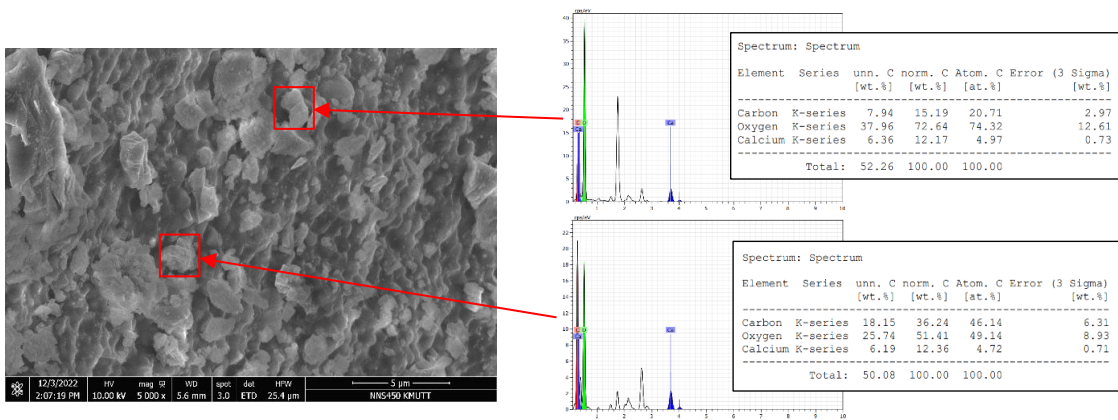
รูปที่ 10 การวิเคราะห์ SEM-EDS ของการซ่อมรอยร้าวด้วยแบคทีเรียสายพันธุ์ LMG 22257

จากรูปที่ 10 แสดงภาพกำลังขยายของตัวอย่างที่ซ่อมแซมรอยร้าวด้วยเชื้อแบคทีเรียสายพันธุ์ LMG 22257 ที่ถูกส่องด้วยกล้องจุลทรรศน์อิเล็กตรอนแบบส่องกราด (SEM) จะเห็นได้ว่ามีโครงสร้างของผลึกสีขาวขนาดเล็กกว่าผลึกของเชื้อแบคทีเรียสายพันธุ์ EW-S2 ผลึกที่มีลักษณะเด่นคือ ผลึกของแคลเซียมคาร์บอเนตที่มีการกระจายอยู่ทั่วบริเวณ แสดงให้เห็นว่าเชื้อแบคทีเรียสายพันธุ์ LMG 22257 สามารถผลิตแคลเซียมคาร์บอเนตได้อย่างมีประสิทธิภาพ และผลการวิเคราะห์องค์ประกอบของธาตุ (EDS) พบว่ามีองค์ประกอบของธาตุคาร์บอน (C) ออกซิเจน (O) และ แคลเซียม (Ca) เป็นหลัก ซึ่งเป็นธาตุประกอบของแคลเซียมคาร์บอเนต เมื่อทำการสุ่มเพื่อตรวจสอบองค์ประกอบธาตุเป็นร้อยละน้ำหนักพบว่ามีการประกอบของแคลเซียมคาร์บอเนตอยู่ที่ร้อยละ 52.26 และร้อยละ 50.28 แสดงว่าเชื้อแบคทีเรียสายพันธุ์ LMG 22257 สามารถผลิตสารประกอบที่มีผลึกหลักคือ แคลเซียมคาร์บอเนต (CaCO_3) ได้จริง

จากรูปที่ 10 และ 11 จะเห็นลักษณะการเกิดผลึกของเชื้อแบคทีเรียทั้ง 2 สายพันธุ์ มีลักษณะที่แตกต่างกัน คือ เชื้อแบคทีเรียสายพันธุ์ LMG 22257 มีขนาดของผลึกแคลเซียมคาร์บอเนตที่เล็ก และมีการกระจายตัวที่ดี ต่าง
