## การตรวจสอบความเสื่อมสภาพของผิวทางแอสฟัลท์คอนกรีตโดยใช้เซ็นเซอร์จากสมาร์ทโฟน Inspection of Asphalt Concrete Pavement Deterioration Using Smartphone-Based Sensors

พรเทพ พวงประโคน<sup>1,\*</sup> อสมา จิตจำนงค์เมต<sup>2</sup> วลัยรัตน์ บุญไทย<sup>3</sup> และ ประกิจ เปรมธรรมกร<sup>4</sup>

<sup>1,2,3,4</sup> ภาควิชาวิศวกรรมโยธา สถาบันวิศวกรรมศาสตร์และเทคโนโลยีอุตสาหกรรม มหาวิทยาลัยเทคโนโลยีมหานคร กรุงเทพมหานคร

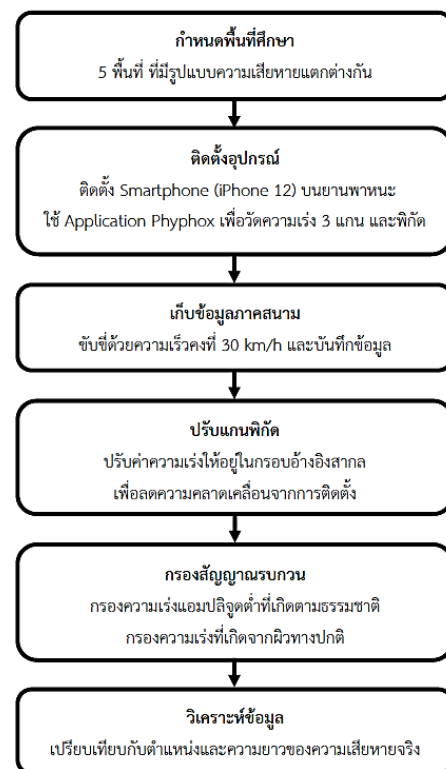
รูปที่ 1 ขั้นตอนการศึกษา

ขั้นตอนการดำเนินงานของการศึกษานี้ แสดงดังรูปที่ 1 เริ่มจากการคัดเลือกพื้นที่ศึกษาที่มีลักษณะความเสียหายของผิวทางที่แตกต่างกันจำนวน 5 แห่ง จากนั้นทำการติดตั้งสมาร์ทโฟนบนยานพาหนะและใช้แอปพลิเคชันเฉพาะในการบันทึกข้อมูลความเร่ง 3 แกนและตำแหน่งเชิงภูมิศาสตร์ระหว่างการขับผ่านพื้นที่ดังกล่าว ข้อมูลที่ได้จะถูกนำมาวิเคราะห์ โดยปรับแกนให้อยู่ในกรอบอ้างอิงสากลเพื่อลดผลของความคลาดเคลื่อนจากการติดตั้ง จากนั้นจึงดำเนินการกรองสัญญาณรบกวนที่อาจเกิดจากแรงสั่นสะเทือนตามธรรมชาติหรือพื้นผิวถนนที่อยู่ในสภาพปกติ เพื่อให้เหลือเฉพาะสัญญาณที่เกี่ยวข้องกับความเสียหายของผิวทาง จากนั้นนำมาวิเคราะห์เปรียบเทียบกับข้อมูลในสนามจริงเพื่อประเมินระดับและตำแหน่งของความเสียหายที่เกิดขึ้น

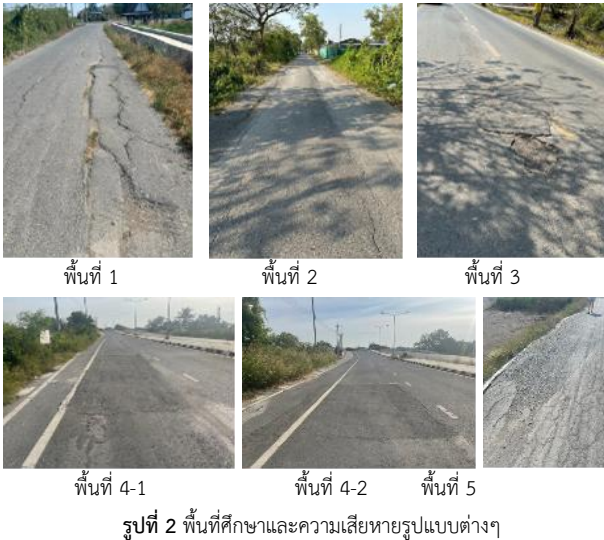
รูปที่ 2 พื้นที่ศึกษาและความเสียหายรูปแบบต่างๆ

งานวิจัยนี้พิจารณาพื้นที่ศึกษาจำนวน 5 แห่ง บนผิวทางแอสฟัลท์คอนกรีตในบริเวณเขตหนองจอก กรุงเทพมหานคร ที่มีรูปแบบความเสียหายของผิวทางแตกต่างกัน ดังรูปที่ 2 และตารางที่ 1 โดยมีรายละเอียดดังนี้

พื้นที่ 1: ความเสียหายแบบรอยแตกร้าวตามแนวยาว มีขนาดกว้าง ยาว ลึก เท่ากับ 105, 5,560, และ 10 ซม. ตามลำดับ

พื้นที่ 2: ความเสียหายแบบร่องล้อ โดยมีขนาดกว้าง ยาว ลึก เท่ากับ 410, 1,203 ซม. และ 15 ซม. ตามลำดับ

พื้นที่ 3: ความเสียหายแบบหลุมบ่อและการปะซ่อมผิวทาง โดยหลุมบ่อมีขนาดกว้าง ยาว ลึก เท่ากับ 30, 40 ซม. และ 10 ซม. ตามลำดับ ต่อด้วยการปะซ่อมผิวทางที่มีขนาดกว้าง ยาว นูน เท่ากับ 70, 105 ซม. และ 2 ซม. ตามลำดับ ส่งผลให้ความยาวผิวทางที่เสียหายรวมเท่ากับ 145 ซม.

พื้นที่ 4: ความเสียหายแบบการปะซ่อมผิวทาง ประกอบด้วย การปะซ่อมสองตำแหน่งในบริเวณใกล้เคียงกัน โดยจุดแรกมีขนาดกว้าง ยาว นูน เท่ากับ 386, 720 ซม. และ 2 ซม. ตามลำดับ ส่วนจุดที่สองมีขนาดกว้าง ยาว นูน เท่ากับ 386, 500 และ 2 ซม. ตามลำดับ

พื้นที่ 5: ความเสียหายแบบการหลุดร่อนของวัสดุผิวทาง โดยมีขนาดกว้าง ยาว ลึก เท่ากับ 198, 1,043 และ 15 ซม. ตามลำดับ

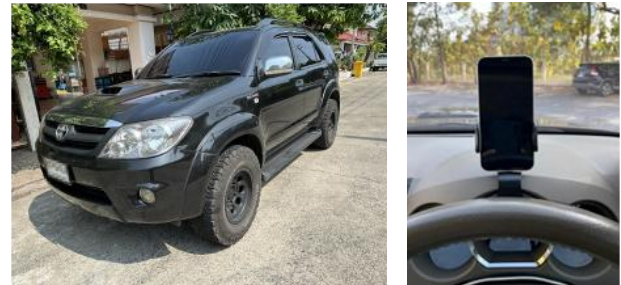
รูปที่ 3 ยานพาหนะที่ใช้เก็บข้อมูลและการยึดสมาร์ทโฟนกับตัวรถ

งานวิจัยนี้ใช้สมาร์ทโฟน iPhone 12 ทำงานบนระบบปฏิบัติการ iOS เวอร์ชัน 16.4.1 ในการเก็บข้อมูล โดยติดตั้งบนรถยนต์ส่วนบุคคล Toyota Fortuner ใช้ยางขนาด 256/70R16 แรงดันลมยางของล้อทุกล้อเท่ากับ 35

psi ทำการยึดสมาร์ทโฟนกับตัวรถด้วยการยึดกับแผงคอนโซลหน้าของรถ ดังรูปที่ 3
