## การศึกษาปัญหาติดตั้งและส่งมอบระบบทำความเย็นแบบรวมศูนย์ โครงการก่อสร้างอาคารขนาดใหญ่พิเศษ

### The Study of Installation and Handover Problems of District Cooling System A Case Study of Large-Scale Building Projects

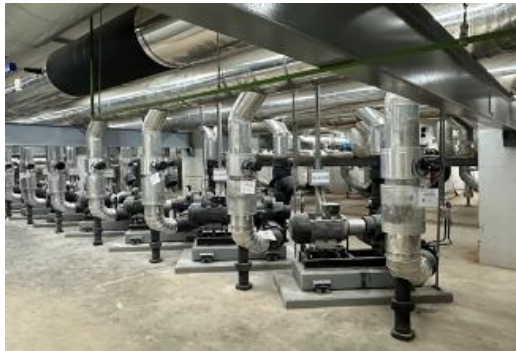
รูปที่ 4 การเปิดใช้งานอุปกรณ์ในห้องสถานีถ่านหินพลังงาน

เนื่องจากอาคารที่ 2 เป็นอาคารประเภทห้างสรรพสินค้าที่มีหลายชั้นและประกอบด้วยร้านค้าจำนวนมาก ซึ่งในช่วงเริ่มต้นของการเปิดใช้งานอาคาร ไม่สามารถเปิดให้บริการได้พร้อมกันทุกพื้นที่ ส่งผลให้การทำความ

เย็น (Cooling Load) ต่ำกว่าค่าที่ออกแบบไว้ ซึ่งยังไม่จำเป็นต้องเปิดใช้งานเครื่องแลกเปลี่ยนความร้อน (Heat Exchangers) และเครื่องสูบน้ำ (Chilled Water Pump) ทั้งหมดพร้อมกัน ดังในรูปที่ 4 ดังนั้นโครงการจึงกำหนดแนวทางการบริหารจัดการพลังงานโดยให้เปิดใช้งานอุปกรณ์ทำความเย็นตามภาระความเย็นที่เกิดขึ้นจริง ณ ขณะนั้น และชะลอการเปิดใช้งานอุปกรณ์ที่ยังไม่จำเป็น เพื่อลดต้นทุนด้านพลังงาน รวมถึงค่าใช้จ่ายในการดูแลและบำรุงรักษา ซึ่งแนวทางดังกล่าวช่วยเพิ่มประสิทธิภาพการใช้พลังงานในอาคารได้อย่างเหมาะสม

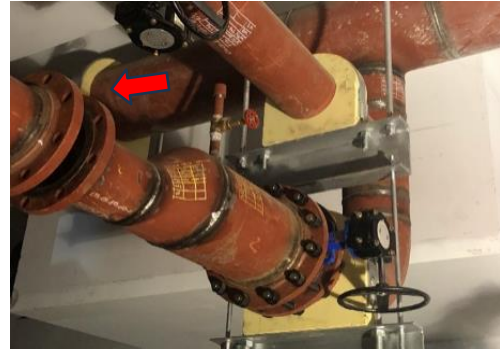
รูปที่ 5 วาล์วที่ถอดปริมาณและสั่งซื้อไม่เพียงพอในการติดตั้งงาน

ความล่าช้าในกระบวนการติดตั้งงานระบบภายในโครงการเกิดขึ้นจากข้อผิดพลาดในการถอดปริมาณวัสดุของวิศวกรโครงการฝ่ายผู้รับเหมางานระบบประกอบอาคาร โดยพบว่ามี การถอดปริมาณจำนวนวาล์วที่ใช้ในระบบน้ำเย็น (ดังในรูปที่ 5) ไม่ครบถ้วนตามความต้องการใช้งานจริง โดยวาล์วเป็นอุปกรณ์ที่ต้องสั่งนำเข้าจากต่างประเทศ ซึ่งมีระยะเวลาการจัดหาและการขนส่งที่ต้องใช้เวลาพอสมควรไว้ เมื่อมีการสั่งวาล์วเพิ่มเติมในภายหลังจึงทำให้กระบวนการติดตั้งไม่สามารถดำเนินการได้ตามแผนที่กำหนด

| ลำดับ | ปัญหา | สาเหตุ | รายละเอียดผลกระทบ | ผลกระทบด้านระยะเวลา | | | ผลกระทบด้านค่าใช้จ่าย | | |
|---|---|---|---|---|---|---|---|---|---|
| 9 | วาล์วในระบบน้ำเย็นไม่เพียงพอ [2]** | ขาดวาล์วน้ำเย็นในขั้นตอนการติดตั้ง | ไม่สามารถทำงานได้ต่อเนื่อง ต้องรอวัสดุอุปกรณ์จากผู้ผลิต | มีความล่าช้าประมาณ 25 วัน | - | ○ | - | - | ○ |
