การตรวจสอบการเสื่อมสภาพและประเมินสมรรถนะกำลังรับการรับน้ำหนักของโครงสร้างทางยกระดับทางพิเศษ

The Deterioration Inspections and Performance Evaluations of Load Capacity of the Expressway Structure

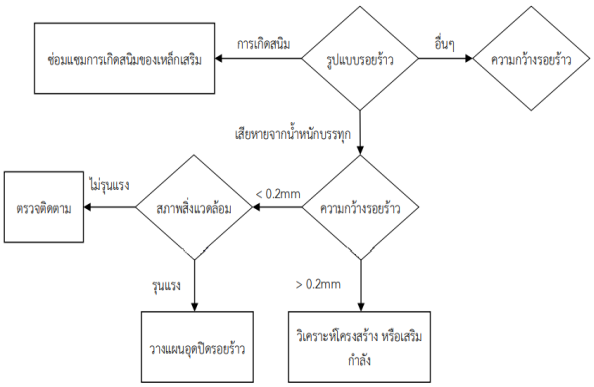
รูปที่ 8 เกณฑ์การพิจารณาระดับความรุนแรงของรอยร้าว

การพิจารณาซ่อมรอยร้าว จะต้องคำนึงถึงผลกระทบของรอยร้าวต่อสมรรถนะของโครงสร้าง ได้แก่ กำลังรับน้ำหนักของโครงสร้าง ความสามารถในการใช้งานได้ และอายุการใช้งานของโครงสร้าง โดยการซ่อมแซมรอยร้าวจะสามารถแบ่งได้เป็น 3 กรณี ได้แก่ การซ่อมแซมเพื่อฟื้นฟูกำลังรับน้ำหนักของโครงสร้าง การซ่อมแซมเพื่อฟื้นฟูความสามารถในการใช้งานได้ และการซ่อมแซมเพื่อลดผลกระทบที่ส่งผลต่อความคงทนต่อโครงสร้าง โดยมีเกณฑ์การพิจารณาระดับความรุนแรงของรอยร้าวดังแสดงในรูปที่ 8

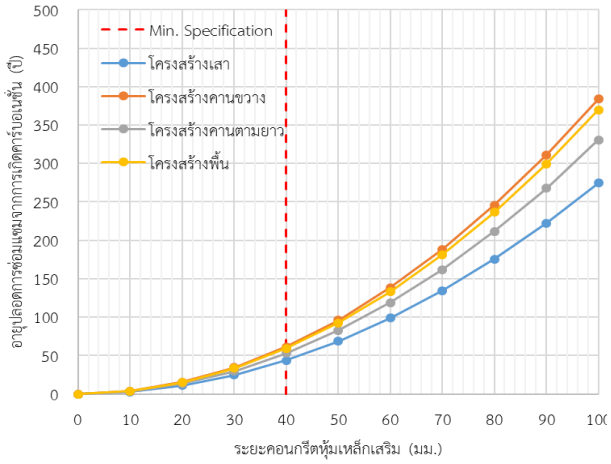
รูปที่ 11 กราฟความสัมพันธ์ระหว่างระยะคอนกรีตหุ้มเหล็กเสริมกับอายุปลอดการซ่อมแซมจากการเกิดคาร์บอเนชั่น (สายทางดาวคะนอง-ท่าเรือ)

นอกจากนี้การตรวจวัดความลึกการเกิดคาร์บอเนชั่นของชิ้นส่วนโครงสร้างคอนกรีตเสริมเหล็กประกอบด้วยโครงสร้างเสา คานขวาง คานตามยาว และพื้นทาง จะมีค่าเฉลี่ยอยู่ในช่วงระหว่าง 4 มม. ถึง 8 มม. ซึ่งถือว่าเป็นความลึกการเกิดคาร์บอร์เนชั่นที่ต่ำมาก เมื่อเทียบกับอายุการใช้งานของโครงสร้างอยู่ที่ 42 ปี โดยโครงสร้างส่วนใหญ่ยังไม่มีการตรวจพบการเกิดสนิมเหล็กเสริมขึ้นเนื่องจากผลของคาร์บอเนชั่น และประกอบกับผลจากการตรวจวัดระยะคอนกรีตหุ้มเหล็กเสริมที่มีค่าเฉลี่ยอยู่ในช่วงระหว่าง 27 มม. ถึง 39 มม. แสดงให้เห็นได้ว่าผลการตรวจวัดก

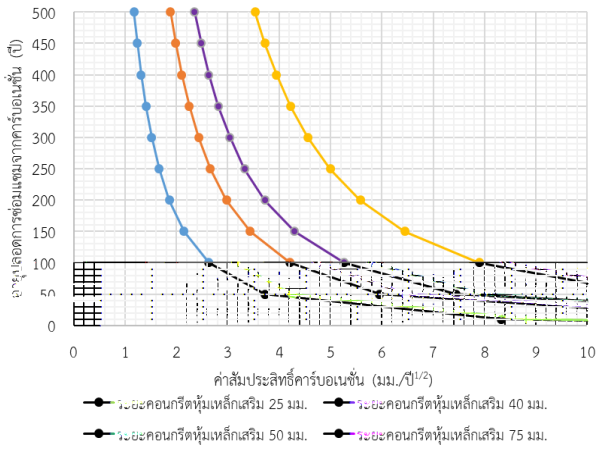
รูปที่ 12 กราฟความสัมพันธ์ระหว่างค่าสัมประสิทธิ์คาร์บอเนชั่นเทียบกับอายุปลอดการซ่อมแซมจากการเกิดคาร์บอเนชั่นที่แต่ละระยะคอนกรีตหุ้มเหล็กเสริมของโครงสร้าง (ทางพิเศษเฉลิมมหานคร)

จากการวิเคราะห์หาค่าสัมประสิทธิ์ความลึกคาร์บอเนชั่นของทางพิเศษเฉลิมมหานครแต่ละสายทางตามแนวทางของการประเมินความคงทนต่อการเกิดสนิมของเหล็กเสริมเนื่องจากการเกิดปฏิกิริยาคาร์บอเนชั่นในช่วงอายุการใช้งานที่ปลอดการซ่อมแซม (Repair-Free Service Life) ตาม มยผ.1332-55 [8] จะพบว่า ชิ้นส่วนโครงสร้างทางยกระดับได้มีอายุการใช้งานของโครงสร้างถึง ณ ปัจจุบันเท่ากับ 42 ปี มีค่าสัมประสิทธิ์ความลึกคาร์บอเนชั่นอยู่ที่ประมาณ 0.70 มิลลิเมตร/ปี$^{1/2}$ ถึง 1.40 มิลลิเมตร/ปี$^{1/2}$ ซึ่งอยู่ในช่วงเกณฑ์ที่การเสื่อมสภาพจากผลของการเกิดสภาวะคาร์บอเนชั่นที่ต่ำและไม่สร้างความเสียหายอันเนื่องจากการแตกร้าวแก่โครงสร้างจากการเกิดสนิมเหล็กเสริม เมื่อพิจารณาคาดการณ์อายุการใช้งานจากค่าสัมประสิทธิ์การเกิดคาร์บอเนชั่นเทียบกับค่าระยะคอนกรีตหุ้มเหล็กเสริมของโครงสร้างทางยกระดับดังแสดงในรูปที่ 12 จะเห็นได้ว่าโครงสร้างทางพิเศษเฉลิมมหานครจะต้องเตรียมตรวจติดตาม วางแผนการซ่อมบำรุง เพื่อป้องกันความเสียหายของชิ้นส่วนโครงสร้างทางยกระดับที่ส่วนใหญ่จะอยู่ในช่วงอายุตั้งแต่ 50 ปี ที่ค่าสัมประสิทธิ์ความลึกคาร์บอเนชั่นอยู่ที่ประมาณ 5.95 มิลลิเมตร/ปี$^{1/2}$ เนื่องจากมีโอกาสที่จะเกิดการเสื่อมสภาพเกิดการแตกร้าวขึ้นจากการเผชิญกับสภาวะของคาร์บอเนชั่นที่จะส่งผลต่อการเกิดสนิมในเหล็กเสริมในอนาคตข้างหน้า

จากผลการวิเคราะห์จะเห็นว่าการเสื่อมสภาพของโครงสร้างทางพิเศษเฉลิมมหานครอยู่ในเกณฑ์ที่ต่ำ มีสมรรถนะกำลังสามารถรองรับน้ำหนักได้ตามข้อกำหนด และจากการคาดการณ์อายุปลอดการซ่อมแซมของโครงสร้างแต่ละชิ้นส่วนจะเห็นได้ว่าการทางพิเศษแห่งประเทศไทยจะต้องเตรียมดำเนินการวางแผนการซ่อมบำรุง ป้องกันความเสียหายของชิ้นส่วนโครงสร้างทางยกระดับที่ช่วงอายุ 50 ปี ค่าสัมประสิทธิ์ความลึกคาร์บอเนชั่นอยู่ที่ 5.95 มิลลิเมตร/ปี$^{1/2}$ ในขณะที่ชิ้นส่วนโครงสร้างเสาต้องดำเนินการเฝ้าตรวจติดตาม วางแผนเตรียมการซ่อมบำรุงเป็นลำดับแรก เนื่องจากจะเกิดการเสื่อมสภาพจากสภาวะคาร์บอเนชั่นที่อาจส่งผลทำให้เกิดการแตกร้าวจากการเกิดสนิมเหล็กเสริมในอนาคต
