การเสริมเสถียรภาพและป้องกันการกัดเซาะของลาดถนนด้านหลังผาโดยใช้กระสอบแบบมีปีก เสาเข็มเหล็ก สกรู และตะปูดิน ที่บ้านปากเหมือง ถนน กจ.3091 อ.ทองผาภูมิ จ.กาญจนบุรี

Slope Stabilization and Erosion Control on Back Slope by Flapped Soi Bags, Steel Screw Pile and Soil Nail in Kanchanaburi

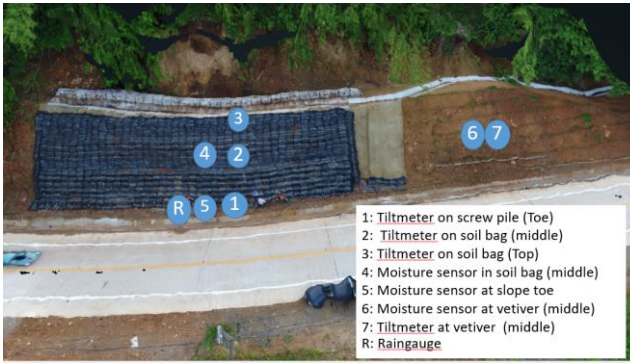
รูปที่ 12 ตำแหน่งเซนเซอร์ที่ติดตั้ง

จากการประเมินสภาพของลาดด้วยสายตา ประมาณครึ่งปี ภายหลังก่อสร้างแล้วเสร็จแสดงดังรูปที่ 11 พบว่าลาดชันยังอยู่ในสภาพเดิม ไม่พบร่องรอยการทรุดตัวของผิวหน้าลาดหรือการเคลื่อนตัวของกระสอบ ทั้งนี้ได้มีการเปรียบเทียบพื้นที่ก่อสร้างกับบริเวณข้างเคียงในโครงการซึ่งได้มีการปลูกหญ้าแฝกเพื่อป้องกันการกัดเซาะด้วย ดังแสดงในรูปที่ 12 และมีการติดตั้งอุปกรณ์วัดเพื่อเปรียบเทียบพฤติกรรมของลาดชันทั้งสองบริเวณ ประกอบไปด้วย Tiltmeter วัดการเอียงของหัวเสาเข็มสกรู (#1) และติดตั้งบนท่อเหล็กยาว 0.7ม.ที่ตอกไว้บนกระสอบ (#2, #3, #7) และ Soil moisture sensor (#4,#5,#6) และ Rain gauge วัดปริมาณน้ำฝน

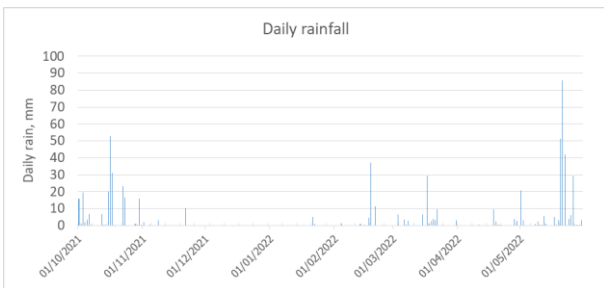
รูปที่ 13 ปริมาณน้ำฝนรายวันในพื้นที่โครงการระหว่างเดือนต.ค. 2564 ถึง พ.ค. 2565

รูปที่ 13 แสดงปริมาณน้ำฝนรายวันบริเวณพื้นที่โครงการระหว่างในช่วงเวลา 7 เดือนแรกภายหลังการก่อสร้างแล้วเสร็จ พบว่ามีสองช่วงเหตุการณ์ซึ่งปริมาณน้ำฝนมีค่าสูง ได้แก่ ช่วงที่ 1 (11-20 ตุลาคม 2564) และช่วงที่ 2 (15-24 พฤษภาคม 2565) และได้นำปริมาณน้ำฝนรายวัน พล็อตร่วมกับปริมาณน้ำฝนสะสมสามวันก่อนหน้า (Antecedent Three-day Rainfall) เปรียบเทียบกับกราฟน้ำฝนวิกฤติซึ่งเสนอโดย [6] Mairaing et al (2012) ดังแสดงในรูปที่ 14 เห็นได้ว่าช่วงที่ 1 (ต.ค. 2564) มีปริมาณน้ำฝนไม่มากกว่าค่าวิกฤติ ในขณะที่ช่วงที่ 2 (พ.ค. 2565) มีปริมาณน้ำฝนสูงกว่าค่าวิกฤติ ซึ่งเป็นระดับที่จะมีการเตือนภัยความเสี่ยงภัยดินถล่ม ในปัจจุบันระบบตรวจวัดในพื้นที่ศึกษานี้สามารถส่งสัญญาณเตือนภัยได้ผ่านระบบ Internet of Things (IoT) และ Line Notify
