## การวิเคราะห์ปัจจัยที่มีผลกระทบต่อการชำรุดเสียหายของอาคารชลประทาน ประเภทท่อระบายน้ำ กรณีศึกษา โครงการส่งน้ำและบำรุงรักษาพระยาบรรลือ

### An Analysis of Factors affecting the damage of irrigation buildings in the form of drainage pipes. case study of Phraya Banlue Water Transmission and Maintenance

ไกรสร กองรัตน์<sup>1\*</sup> วันโชค เครือหงษ์<sup>2</sup> และ สุรติ เล็มหมัด<sup>3</sup>

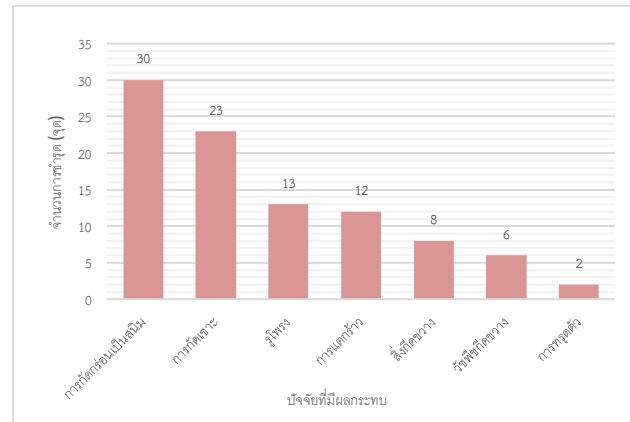
รูปที่ 7 กราฟสรุปผลจำนวนปัจจัยที่มีผลกระทบต่อการชำรุด

จากรูปที่ 7 จะพบว่าปัจจัยที่มีผลต่อการชำรุดมากที่สุดคือ การกัดกร่อนเป็นสนิม 30 จุด ซึ่งคิดเป็น 31.91% มีจำนวนจุดที่เสียหายมากที่สุดและรูโหว่ถือเป็นปัญหาที่มีความรุนแรงมากที่สุดซึ่งต้องได้รับการแก้ไขอย่างเร่งด่วน โดยมีจุดที่มีความเสียหายรุนแรงมากที่สุดอยู่ที่ 13 จุด

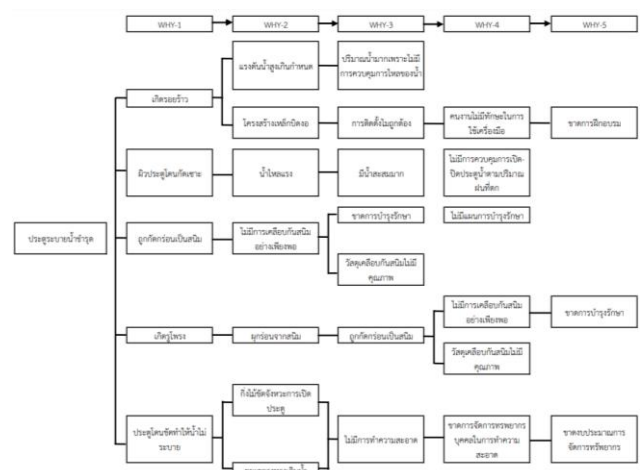
รูปที่ 8 การวิเคราะห์ด้วยการใช้เครื่องมือวิเคราะห์ความเสียหายด้วย Why – Why analysis

จากรูปการวิเคราะห์สาเหตุการชำรุดพบว่าปัจจัยหลักที่ทำให้เกิดความเสียหายของแต่ละปัจจัยเกิดจากหลายสาเหตุดังนี้  
การเกิดรอยร้าว เกิดจาก 2 สาเหตุคือ ถ้ามีน้ำระบายมากเกินไปและไม่สามารถควบคุมการไหลของน้ำได้จะทำให้แรงดันน้ำสูงเกินที่ประตูน้ำจะรับไหว ทำให้โครงสร้างเหล็กไม่สามารถรับน้ำหนักได้เพียงพอ จึงทำให้เกิดรอยร้าว และในประตูบางตัวเกิดการติดตั้งที่ไม่ถูกต้องของคานงาน เกิด

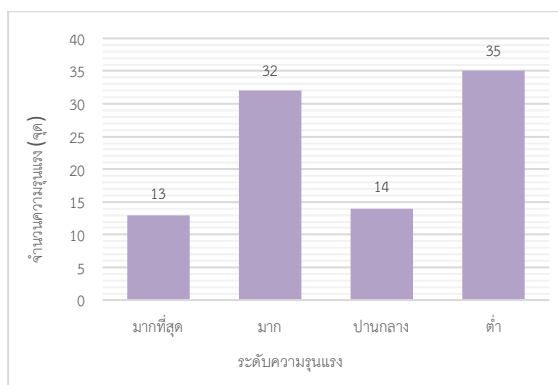
รูปที่ 9 กราฟแสดงการกระจายจำนวนจุดที่ชำรุดตามระดับความรุนแรง

จากผลการวิเคราะห์ที่ได้ทางผู้จัดจะนำสาเหตุและผลที่ได้จากการวิเคราะห์ไปวิเคราะห์เพื่อนำมาจัดระดับความรุนแรงพร้อมทั้งเสนอแนวทางการบำรุงรักษาเชิงป้องกันที่เหมาะสม เพื่อให้สามารถรักษาสภาพบานประตูระบายน้ำให้อยู่ในสภาพดีและใช้งานได้ยาวนาน รวมถึงการปรับปรุงกระบวนการบำรุงรักษาให้มีประสิทธิภาพมากยิ่งขึ้น ดังแสดงในรูปที่ 9

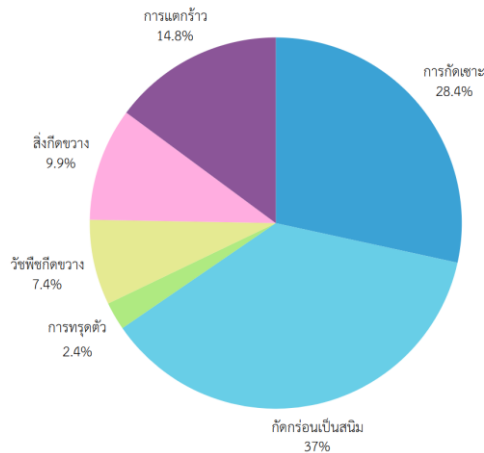
รูปที่ 12 สัดส่วนปัจจัยที่มีผลกระทบต่อความชำรุด

จากการสำรวจสรุปได้ว่า สัดส่วนการชำรุดที่พบมากที่สุดคือ การกัดกร่อนเป็นสนิม คิดเป็นร้อยละ 31.91 ว่า สัดส่วนการชำรุดที่พบน้อยที่สุดคือ การหลุดตัว คิดเป็นร้อยละ 2.10 % ดังรูปที่ 12

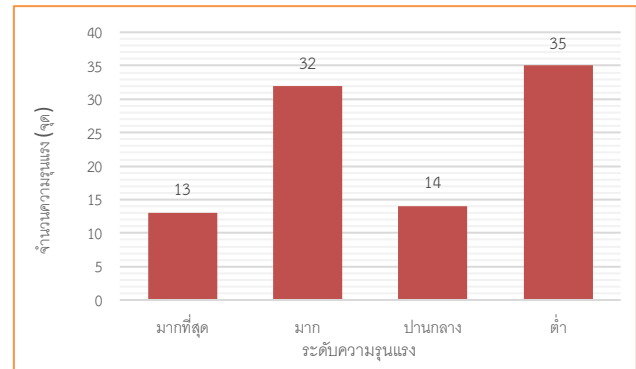
รูปที่ 13 กราฟระดับความรุนแรง

การตรวจสอบและจัดระดับความเสียหายและซ่อมบำรุงตามแผนซ่อมบำรุงที่เสนอในระยะเวลา 6 เดือน ตั้งแต่เดือน พฤศจิกายน 2567 ถึง เมษายน 2568 ดังแสดงในรูปที่ 13
