ดัชนีความเสียหายสำหรับจุดต่อชิ้นวางสินค้าเหล็กภายใต้แรงสลับทิศ

Damage index of steel storage rack connections under cyclic loading

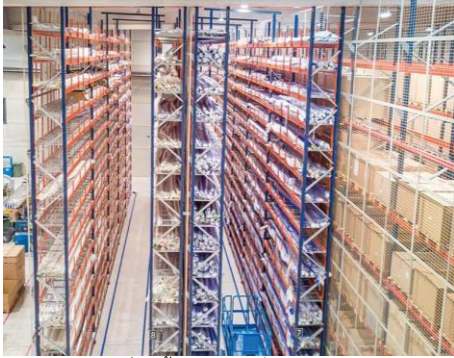
รูปที่ 1 ชั้นวางสินค้าที่สูงเป็นพิเศษ

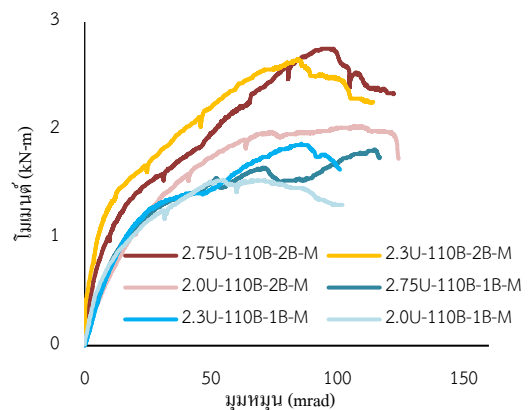
จากการทดสอบนำข้อมูลที่บันทึกมาสร้างกราฟความสัมพันธ์ระหว่างโมเมนต์และมูมหมุนของแต่ละจุดต่อ ได้ดังรูปที่ 6 และค่าโมเมนต์และมูมหมุนสูงสุดแสดงได้ดังตารางที่ 3

รูปที่ 6 ความสัมพันธ์ระหว่างโมเมนต์และมูมหมุนแบบแรงทิศทางเดียว

จากความสัมพันธ์ระหว่างโมเมนต์และมุมหมุนของตัวอย่างในรูปที่ 6 พบว่า เมื่อจุดต่อคาน-เสารับโมเมนต์จนถึงจุดสูงสุดแล้ว กำลังรับแรงจุดต่อจะลดลงอย่างรวดเร็ว ในช่วงที่ตะขอบนและล่างขาด การใส่สลักเกลียวบริเวณตรงกลางจะทำหน้าที่เป็นจุดต่อหมุด (pined joint) กล่าวคือ เป็นสลักนिरภัย ช่วยป้องกันไม่ให้เกิดต่อวิบัติแบบทันทีทันใด ผลของการใส่สลักเกลียวพบว่าจุดต่อที่ใส่สลักเกลียว 2 ตัว สามารถรับโมเมนต์ได้สูงกว่าจุดต่อที่ใส่สลักเกลียว 1 ตัว ซึ่งสอดคล้องกับงานวิจัยในอดีตที่ศึกษาผลกระทบของการใส่สลักเกลียว [3]

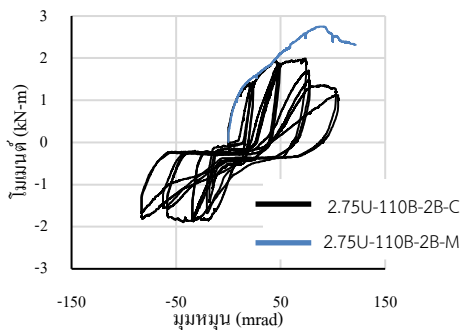
รูปที่ 7 ผลการทดสอบ 2.75U-110B-2B-C และ 2.75U-110B-2B-M

จากการทดสอบตัวอย่างภายใต้แรงสลับทิศและนำผลมาสร้างกราฟความสัมพันธ์ระหว่างโมเมนต์และมุมหมุนแบบเป็นวงรอบ (hysteresis loop) ของแต่ละตัวอย่างทดสอบ เปรียบเทียบกับผลการทดสอบการรับแรงดัดของจุดต่อแบบให้แรงทิศทางเดียว ได้ดังรูปที่ 7 ถึง 12

จากรูปที่ 7 ถึง 12 แสดงความสัมพันธ์ระหว่างโมเมนต์กับมุมหมุนของผลการทดสอบพบว่า ตัวอย่างที่ทดสอบภายใต้แรงสลับทิศจะได้ค่ากำลังน้อยกว่าผลการทดสอบแบบให้แรงทิศทางเดียว ทั้งนี้เนื่องจากความเสียหายที่เกิดขึ้นคือผลรวมเชิงเส้นของความเสียหายอันเนื่องมาจากการเสียรูปสูงสุดและความเสียหายอันเนื่องมาจากการสลายพลังงาน การทดสอบแบบให้แรงสลับทิศทำให้จุดต่อต้องสลายพลังงานมากกว่าการทดสอบแบบให้แรงทิศทางเดียว จึงเกิดความเสียหายเนื่องจากการสลายพลังงานมากกว่า เป็นผลให้โมเมนต์ดัดที่รับได้น้อยลง

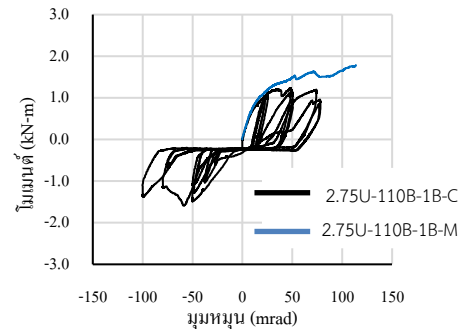
รูปที่ 8 ผลการทดสอบ 2.75U-110B-1B-C และ 2.75U-110B-1B-M

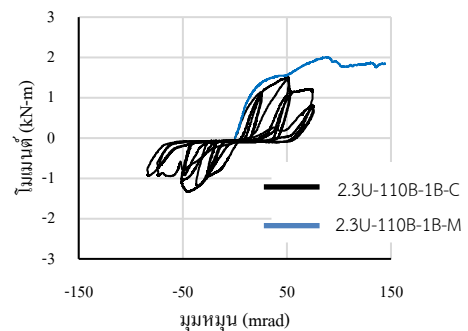
รูปที่ 10 ผลการทดสอบ 2.3U-110B-1B-C และ 2.3U-110B-1B-M

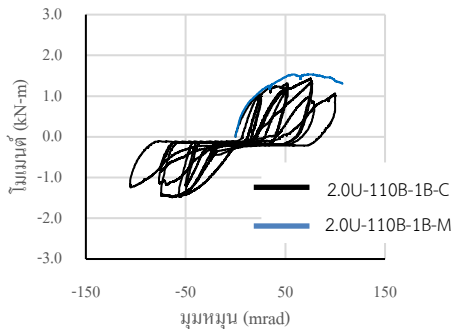
รูปที่ 12 ผลการทดสอบ 2.0U-110B-1B-C และ 2.0U-110B-1B-M

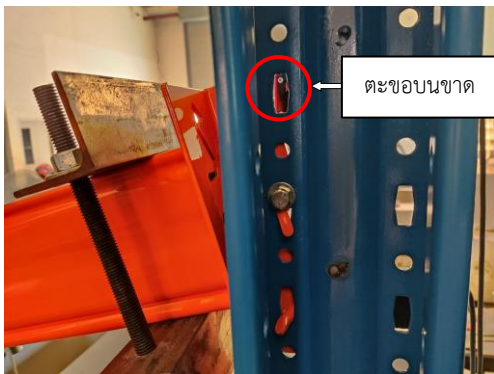
2. ความเสียหายบริเวณตะขอเกี่ยวเสา เนื่องจากตะขอรับแรงดัดจนเกินความสามารถของตะขอ จนตะขอขาดแสดงตัวอย่างดังรูปที่ 15 รูปแบบนี้เป็นรูปแบบความเสียหายที่ควรจะเป็น เพราะตะขอทำหน้าที่รับแรงเต็มประสิทธิภาพ

รูปที่ 15 ลักษณะการวิบัติที่ตะขอของตัวอย่าง 2.75U-110B-1B-M
ก) ภาพด้านหน้าจุดต่อ ข) ภาพด้านหลังจุดต่อ

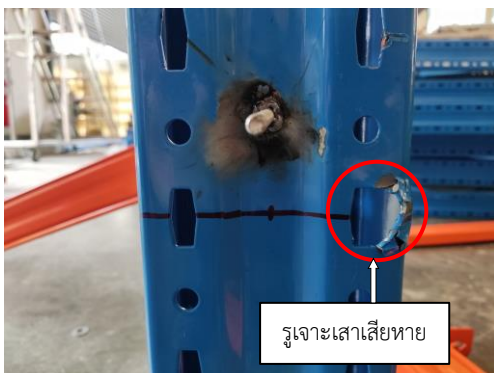
3. ความเสียหายบริเวณรูเจาะเสา เป็นความเสียหายที่เกิดขึ้นหลังจากตะขอเกี่ยวเสียรูป โดยปกติรูเจาะของเสามักจะไม่เสียหายเพราะว่าเสามักจะแข็งแรงกว่าตะขอ กรณีนี้สามารถเกิดขึ้นได้เมื่อความหนาเสาอ่อนเกินไป หรือสลักเกลียวนิรภัยที่ใส่เข้าไปเกิดการต้านทานที่จุดต่อ

รูปที่ 16 ลักษณะการวิบัติที่รูเจาะเสาของตัวอย่าง 2.75U-110B-1B-M
