การสำรวจประสิทธิภาพการซ่อมแซมตัวอย่างมอร์ตาร์ที่ถูกทำให้เสียหายล่วงหน้าด้วยเซลล์ที่มีชีวิตของ แบคทีเรียที่ชักนำให้เกิดการตกตะกอนของแคลเซียมคาร์บอเนต

Investigation of healing performance on pre-damaged mortar specimens using MICP bacterial vegetative cell

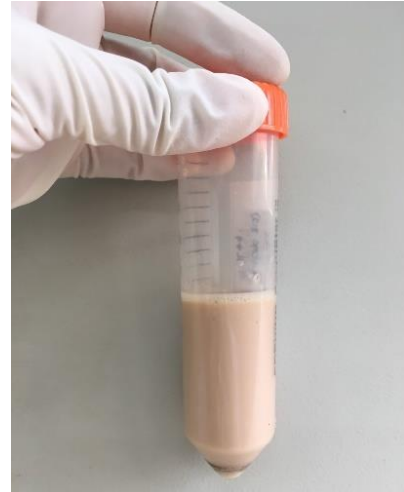
รูปที่ 1 เซลล์ที่มีชีวิตของแบคทีเรียสายพันธุ์บาซิลลัส สฟิรีคัส

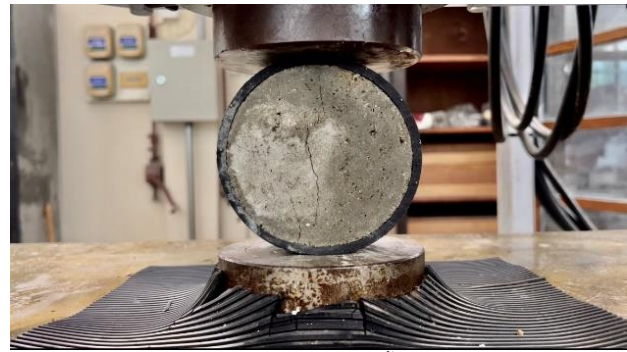
รูปที่ 2 การสร้างรอยร้าวในขึ้นตัวอย่าง

หลังจากการบ่มขึ้นตัวอย่างมอร์ตาร์เป็นเวลา 28 วัน ขั้นตอนถัดไปคือ การสร้างรอยร้าวบนก้อนตัวอย่าง โดยนำขึ้นตัวอย่างทดสอบรูปทรงกระบอกขนาดเส้นผ่านศูนย์กลาง 100 มม. สูง 50 มม. ที่สวมในท่อ PE ขนาดเส้นผ่านศูนย์กลาง 100 มม. วางในเครื่องกดทดสอบ (Universal Test Machine, UTM) ด้วยอัตราเร็ว 0.5 มม./นาที ดังแสดงในรูปที่ 2 เพื่อทำการสร้างรอยร้าว จากนั้นทำการกำหนดจุดอ้างอิงบนขึ้นตัวอย่างด้านละ 3

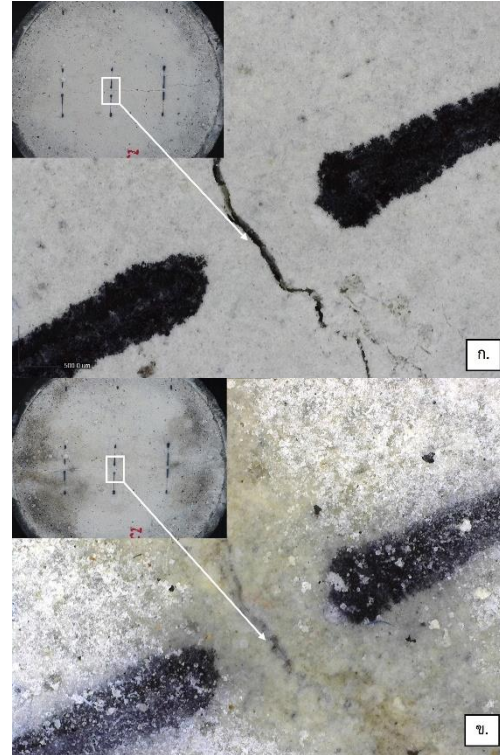
รูปที่ 4 ประสิทธิภาพในการประสานรอยร้าวของตัวอย่าง V1-FC
ก. รอยร้าวเริ่มต้น และ ข. รอยร้าวรอบที่ 7 ของการซ่อมแซม

สำหรับกลุ่มตัวอย่างมอร์ตาร์ที่ใช้รูปแบบหอดเซลล์ที่มีชีวิตของแบคทีเรียในการซ่อมแซมรอยร้าวที่มีขนาดเล็ก จากรูปที่ 4 แสดงประสิทธิภาพในการประสานรอยร้าวของตัวอย่าง V1-FC โดย รูปที่ 4ก. คือ ภาพขยายจากกล้องจุลทรรศน์แสดงขนาดช่องว่างของรอยร้าวที่ยังไม่มีการก่อตัวของผลึกแคลเซียมคาร์บอเนต แต่เมื่อทำการซ่อมแซมจนครบ 7 รอบ ดังแสดงในรูปที่ 4ข. จะสังเกตเห็นปริมาณของผลึกสีขาวของแคลเซียมคาร์บอเนตที่ก่อตัวขึ้นเพื่อปิดรอยร้าวบริเวณพื้นผิว [5] โดยมีค่าความกว้างของรอยร้าวที่เปลี่ยนแปลงของชนิดตัวอย่าง V1-FC เท่ากับ 90.1% นอกจากนี้ยังสังเกตเห็นว่ารอยร้าวขนาดเล็กบริเวณรอบข้าง สามารถปิดได้อย่างสมบูรณ์

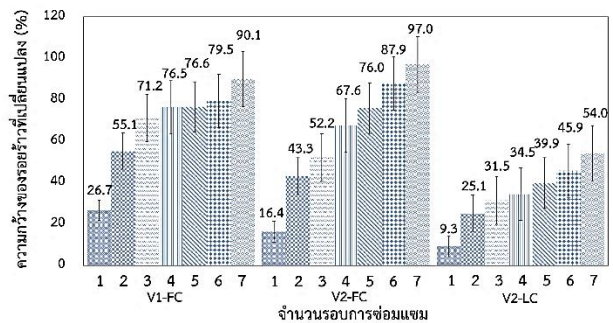
รูปที่ 7 ความกว้างของรอยร้าวที่เปลี่ยนแปลงของตัวอย่าง V1-FC, V2-FC และ V2-LC

รูปที่ 7 แสดงความสัมพันธ์ของค่าความกว้างของรอยร้าวที่เปลี่ยนแปลงในแต่ละกลุ่มตัวอย่างตามรอบการซ่อมแซม พบว่าทั้งสามกลุ่มตัวอย่างมีความกว้างของรอยร้าวที่เปลี่ยนแปลงเพิ่มขึ้นอย่างต่อเนื่องจนครบการซ่อมแซม 7 รอบ และอาจมีแนวโน้มที่ความกว้างของรอยร้าวที่เปลี่ยนแปลงจะสามารถพัฒนาต่อไปได้เมื่อมีระยะเวลาที่เพิ่มมากขึ้น โดยเมื่อทำการเฉลี่ยค่าความกว้างของรอยร้าวที่เปลี่ยนแปลงในแต่ละรอบของกลุ่มตัวอย่างพบว่า ตัวอย่าง V1-FC และ V2-FC มีค่าเท่ากับ 20.6% และ 24.7% ตามลำดับ ซึ่งมีความกว้างของรอยร้าวที่เปลี่ยนแปลงเฉลี่ยที่ใกล้เคียงกัน ถึงแม้จะมีการใช้ปริมาณแบคทีเรียและสารอาหารที่ต่างกัน และสำหรับกลุ่มตัวอย่างที่ใช้ปริมาณแบคทีเรียและสารอาหารมากกว่า (V2) เพื่อซ่อมแซมขนาดรอยร้าวเล็ก และรอยร้าวขนาดใหญ่ จะเห็นว่าตัวอย่าง V2-FC และ V2-LC สามารถพัฒนาประสิทธิภาพการซ่อมแซมได้ดีขึ้นเมื่อรอบการซ่อมแซมมากขึ้น แต่ตัวอย่าง V2-FC มีแนวโน้มให้ผลการซ่อมแซมที่ดีกว่า โดยเมื่อเปรียบเทียบกับความกว้างของรอยร้าวที่เปลี่ยนแปลงเฉลี่ยจะพบว่าตัวอย่าง V2-FC ที่มีค่าเท่ากับ 24.7% ซึ่งผลลัพธ์ที่ได้มีค่ามากกว่าความกว้างของรอยร้าวที่เปลี่ยนแปลงเฉลี่ยของตัวอย่าง V2-LC ที่มีค่า 12.3% อาจเนื่องมาจากขนาดรอยร้าวของกลุ่มตัวอย่าง V2-LC มีขนาดกว้างจึงทำให้เชื้อแบคทีเรียและสารอาหารที่ทำการหยดไหลลงสู่ด้านล่างจึงเกิดการซ่อมแซมบริเวณผิวได้น้อยลง
